<b>AVRUPA KONSEYİ</b>	DOĞAL VE KÜLTÜREL VARLIKLARI KORUMA ENVANTERİ D.K.V.K.E	<b>SİT</b>	ENVANTER NO:
<b>TÜRKİYE</b>	KÜLTÜR VARLIKLARI VE MÜZELER GENEL MÜDÜRLÜĞÜ		HARITA NO:
<b>İLİ: KARS</b>	<b>İLÇESİ: SELİM</b>	<b>MAHALLE KÖY: LALOĞLU KÖYÜ</b>	<b>KADASTRO PAFTA: ADA: 153 PARSEL:193,195,196, 197 ve 219</b>

**ADI: LALAOĞLU KÖYÜ KALESİ VE MEZARLIK ALANLARI**

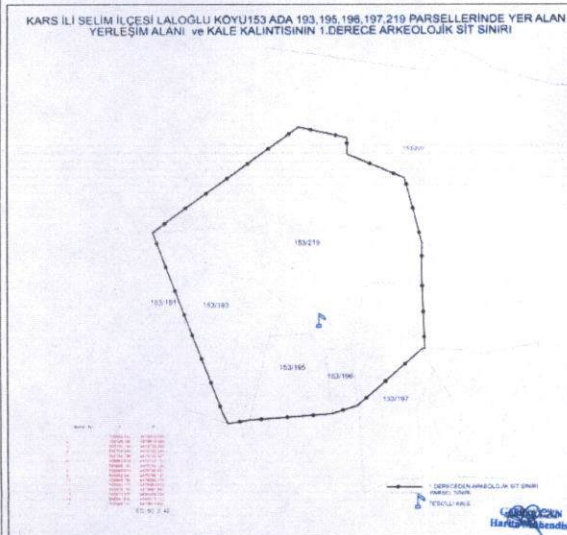
Vaziyet Planı:

Alanın topografik yapısı ve tespit edilen mimari yapı kalıntıları ve seramik buluntular alanın yerleşim yeri olarak kullanıldığını göstermektedir. Kalenin temel seviyesine kadar olan bölümü yıkılmış olup sadece birkaç sıra büyük taşlardan meydana gelen duvar kalıntıları mevcuttur. Mezarlık alanı yeni ve eski olduğu görülen kaçak kazı çukurları tespit edilmiştir.

**ÖNERİLEN KORUMA :** I. Derece Arkeolojik Sit
