**T.C.
KÜLTÜR VE TURİZM BAKANLIĞI
DİYARBAKIR KÜLTÜR VARLIKLERINI
KORUMA BÖLGE KURULU
KARAR**

Toplantı Tarihi ve No. :24.03.2021-317
Karar Tarihi ve No. :24.03.2021-8185
Dosya No. :21.02.12

AVRUPA KONSEYİ	DOĞAL VE KÜLTÜREL VARLIKLARI KORUMA ENVANTERİ (D.K.V.K.E)			ANIT	ENVANTER NO:	
TÜRKİYE	KÜLTÜR VARLIKLARI VE MÜZELER GENEL MÜDÜRLÜĞÜ				HARİTA NO:	
İL: DİYARBAKIR	İLÇESİ: ÇERMİK	MAHALLE/MEVKİ: Çukur Mahallesi			KORUMA DERECESİ	ANITSAL
SOKAK VE KAPI NO:		KAD.: PAFTA: ADA: 465 PARSEL: 6			X 2	3
ADI: SINAGOG	YAPTIŞTIRAN:	YAPAN:	MİMARİ ÇAĞI:		ÇEVRESEL 1 2 3	
	YAPIM TARİHİ:	KİTABE:	VAKFIYE:

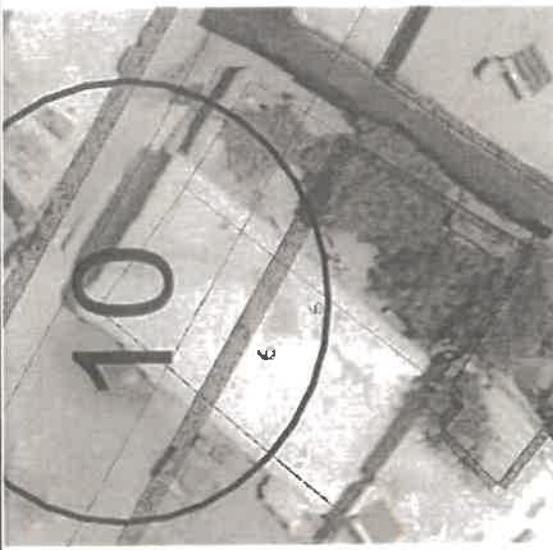
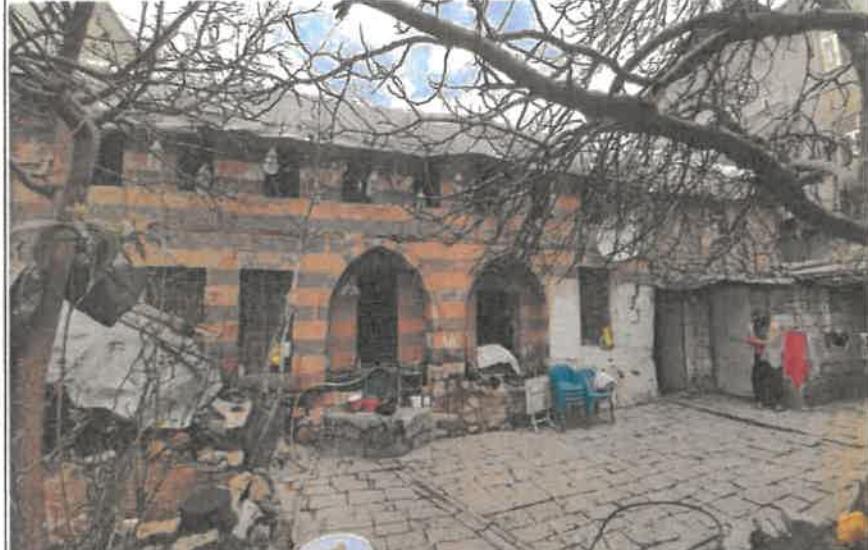
GENEL TANIM: Çermik İlçe Merkezinde, Çukur mahallesinde, Kurtuluş sokak no:10 da yer almaktadır. Yapı kuzeydoğu-güneybatı doğrultuda dikdörtgen planlı, tek katlı, avlulu, bazalt ve kalker taş malzemeden inşa edilmiştir.

KORUNMUŞLUK DURUMU:	TAŞIYICI YAPI:	CEPHE DURUMU:	ÖRTÜ DURUMU:	Ç YAPI DURUMU:	BEZEME DURUMU:	RUTUBET DURUMU:
kötü	kötü	kötü	kötü	kötü	-	kötü

GÖZLEMLER: Yapı avlu duvarı ve özgün taç kapı arasında ayrilmalar ve avlu duvarının bir bölümünde yıkılma olduğu görülmüştür. İbadet mekânının güneydoğu köşesinde duvar orgüsünde ayrilmalar olduğu tespit edilmiştir. İbadet mekâni taşıyıcı sütun ve kemerlerde ciddi çatlaklar bulunmaktadır. Toprak dam olan üst örtüyü taşıyan ahşap kirişlerin sehim yaptığı, üst örtünün bazı bazi noktalarında çökme olduğu görülmüştür.

-Dosya incelemesinde, tescilli yapının tehlike arz ettiği tespit edildiğinden, kültür varlığı olan bu yapının esaslı onarımına yönelik, Diyarbakır Kültür Varlıklarını Koruma Bölge Kurulu'nun 23.01.2019 tarih ve 6490 sayılı kararı ile istenen rölöve, restitusyon, restorasyon projelerinin ilgilisi tarafından ivedilikle hazırlanarak Kurulumuza iletilmesine,

-Tescilli taşınmazın esaslı onarımı yapılmıncaya kadar yapının çökme tehlikesi gösteren bölümlerinin yapıya zarar vermeyecek şekilde ahşap, çelik vb. uygun malzeme ve yöntemle desteklenerek, can ve mal güvenliğine yönelik tedbirlerin ilgilisi, ilgili idare ve yerel yönetim tarafından alınması gerektiğine,

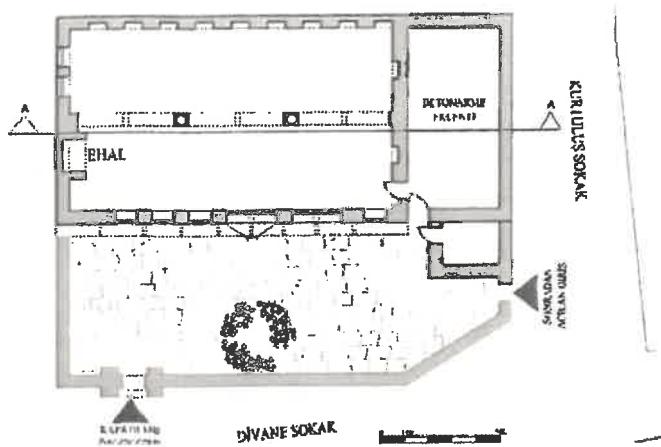
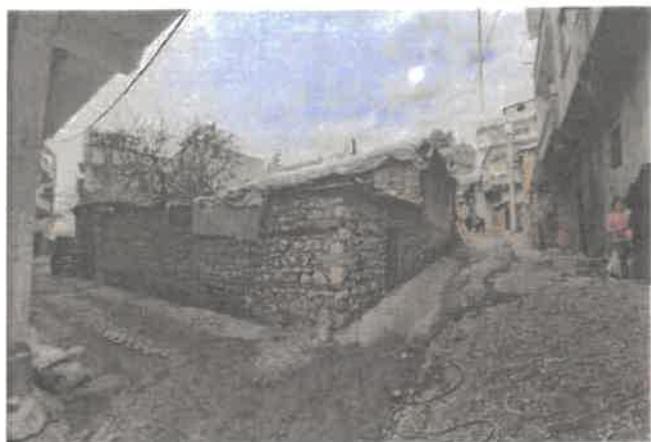
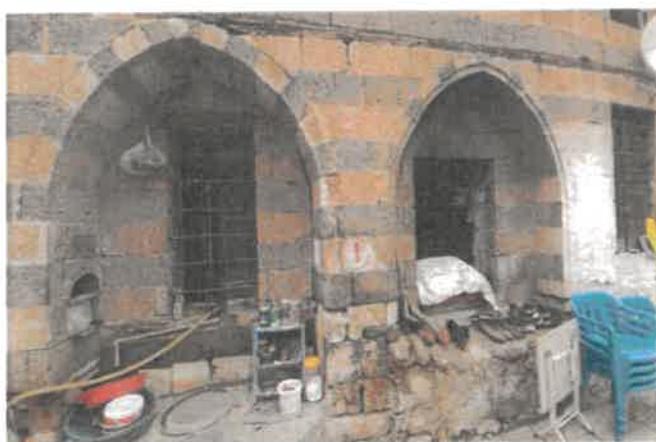
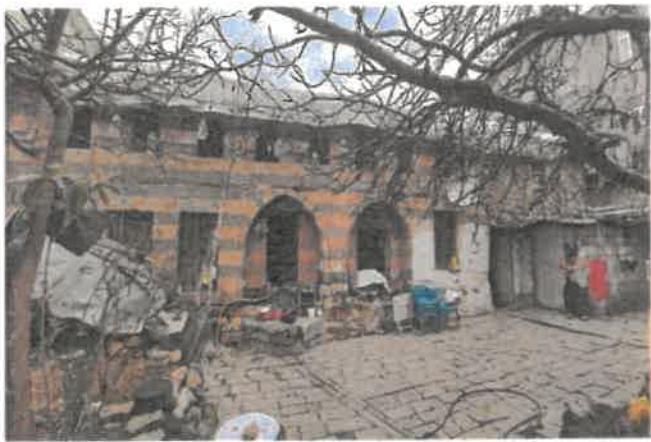
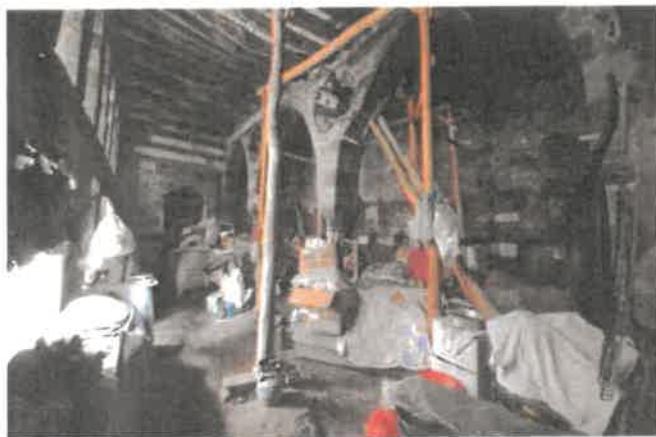
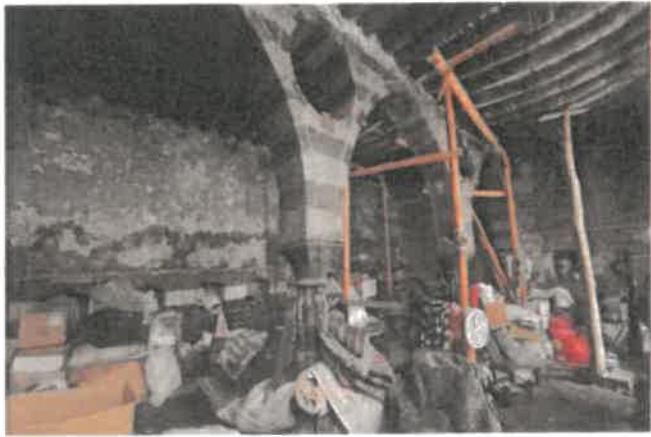
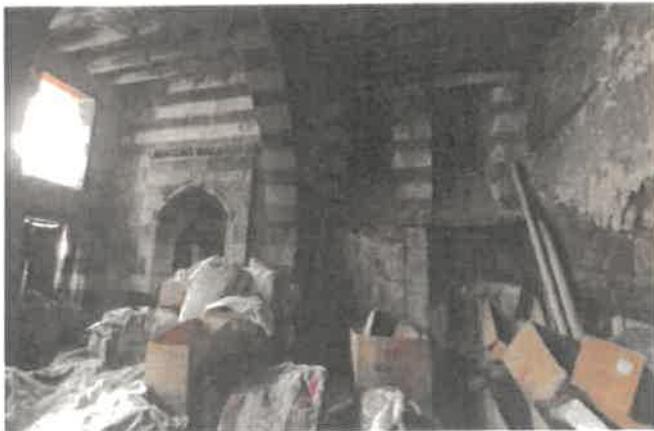
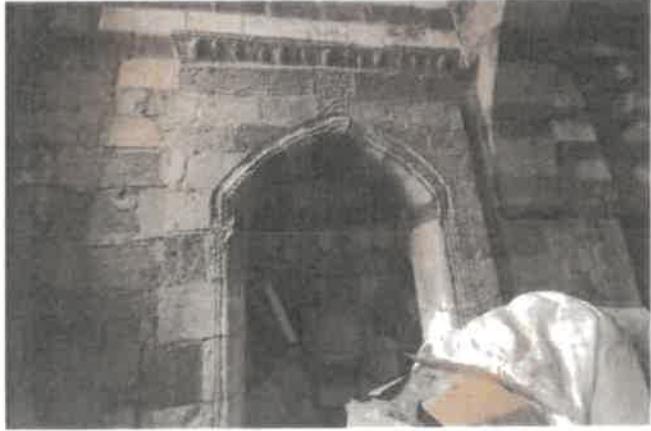
AYRINTILI TANITIM: Kuzeydoğu-güneybatı doğrultusunda dikdörtgen bir plana sahip olan ana ibadet mekânının güney ve doğu cephede (iki katlı konut içerisinde) olmak üzere iki girişi bulunmaktadır. Güney cephede ibadet mekânına girişin sağlandığı özgün kapı örülü duvar ile pencereye dönüştürülmüştür. Sivri kemerli niş içinde bulunan bu kapının üstünde kitabe yer almaktadır. Giriş kapısının sağında, sivri kemerli ikinci bir niş ve niş içerisinde su kuyusu ve su düzeneği yer almaktadır. Bu cephede bulunan giriş kapısının sağında bir, su kuyusunun yer aldığı nişin solunda üç adet lentolu dikdörtgen pencere bulunmaktadır. Giriş kapısı üst sırasında ise dıştan basık kemerli, içten alt kısımları eğimli, dikdörtgen formda sekiz adet pencere yer almaktadır. Yaklaşık olarak 13x7.30 m ölçülerindeki ana mekân; iki bazalt sütun ve yan duvarlara oturan üç sivri kemer ile birbirinden ayrılan iki neften oluşmaktadır. Kemerlerin yükünü hafifletmek amacıyla sütun hizasında kemerler arasına dairesel boşluklar bırakılmıştır. Yapı üst örtüsü ahşap kiriş üzeri toprak damdır. İbadet mekânının doğu duvarında farklı form ve boyutta nişler ve iki katlı konuta geçiş sağlayan bir kapı bulunmaktadır. İki neften oluşan ana mekânın birinci nef bölümünün batı duvarında yer alan ve duvar yüzeyinden öne doğru taşma yapan sivri kemerli niş "Ehal"dir. Kemerin kilit taşında parohet asma askısı bulunmaktadır. Kilit taşıının üstündeki süslemeli taşta ise İbrani takvimine göre 5632 yazmaktadır. Kuzey yönündeki sağ duvar yüzeyinde 11 adet küçük niş bulunmaktadır. Batı yönündeki duvar yüzeyinde ikinci nef bölümünde ise sonradan kapatılmış iki adet tepe penceresi bulunmaktadır.
