T.C.
KÜLTÜR VE TURİZM BAKANLIĞI
ESKİŞEHİR KÜLTÜR VARLIKLARININ KORUMA BÖLGE KURULU

KARAR

AVRUPA KONSEYİ	KÜLTÜREL VARLIKLARI KORUMA ENVANTERİ		ANIT	ENVANTER NO:
TÜRKİYE	ESKİŞEHİR KÜLTÜR VARLIKLARINI KORUMA BÖLGE KURULU			HARİTA NO:
İL: BİLECİK	İLÇESİ: MERKEZ	MAHALLE VE KÖY: SELBÜKÜ KÖYÜ	KORUMA DERECESİ	ANITSAL 1 2 3 ÇEVRESEL 1 2 3
SOKAK VE KAPI NO:		KADASTRO PAFTA: ADA: PARSEL:	MİMARİ ÇAĞI: ROMA DÖNEMİ	
ADI: KALAYLIDERESİ MEVKİİ MEZAR YAPISI	YAPTIRAN:	YAPAN:	VAKFIYE:	
	YAPIM TARİHİ:	KİTABE:

**BİLECİK İLİ MERKEZ SELBÜKÜ KÖYÜ
KAYALIDERESİ MEVKİİ MEZAR YAPISI
I. (BİR) GRUP KORUNMASI GEREKLİ
TAŞINMAZ KÜLTÜR VARLIĞI**

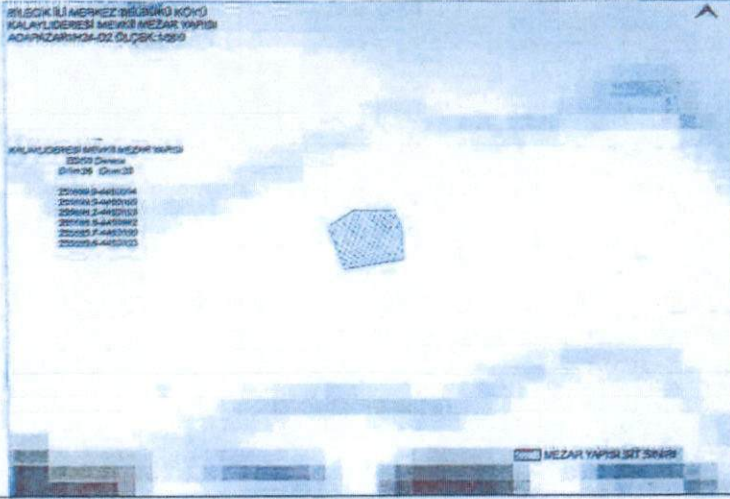
VAZİYET PLANI:

GENEL TANIM: Söz konusu mezar yapısı, Selbükü Köyü'nün 1500 metre kuzeydoğusunda, Meryem Dağı'nın güney yamacında ve Sakarya Nehri'ne 500 metre mesafede yer almaktadır. Kaçak kazı sonucunda büyük oranda tahrip edilmiş Roma Dönemine ait giriş açıklığı olan tonozlu mezar yapısı bulunmaktadır. Mezar yapısının etrafında tuğla malzeme ve seramik parçaları göze çarpmaktadır. Mezar yapısının yaklaşık 5 metre güneyinde günümüze ait konut ve ağıl bulunmaktadır.

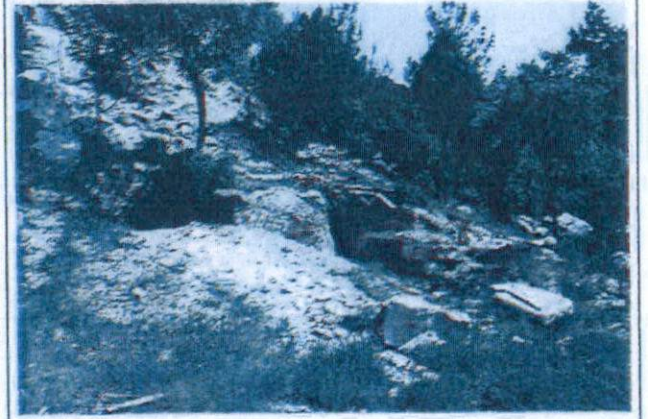
FOTOĞRAF:

GÖZLEMLER: Kaçak kazıcılar tarafından parçalanarak büyük ölçüde tahrip edilmiştir.

Mezar Yapısı; blok taşlardan yapılmış bir giriş açıklığına sahip olup mezarın olduğu kısım üstü tuğla malzemeden beşik tonozlu olarak yapılmıştır. Büyük oranda tahrip edilmiş ve tuğla malzeme ve blok taşlar etrafa saçılmıştır. Yapının etrafındaki yığıntı toprakta mezar blok taşları, tuğla malzeme ve seramik parçaları bulunmaktadır. Blok taşları üzerinde herhangi bir süsleme unsuru bulunmamaktadır.

Bilecik İli, Merkez İlçesi, Selbükü Köyü'nde özel mülkiyete ait 1222 parsel ile mülkiyeti kamuya ait tescilsiz orman parselinde tespit edilen Kalaylıderesi Mevkii Mezar Yapısı'nın 2863 sayılı Kanun kapsamında korunması gerekli taşınmaz kültür varlığı olarak tesciline; koruma grubunun "I. (Bir) Grup" olarak belirlenmesine; hazırlanan tescil fişi, koordinatlı korunma alanı krokisi ve korunma alanı sınırlarının aktarıldığı kadastral krokinin uygun olduğuna; alanda yer alan kaçak kazı olayı ile ilgili Bilecik Valiliğinin (İl Kültür ve Turizm Müdürlüğü) 10.07.2020 tarih, E.491338 sayılı yazısı ekinde Gölpazarı Asliye Ceza Mahkemesinde 05.03.2020 tarih ve 2018/130 Esas nolu davanın görülmekte olduğu belirtildiğinden tekrar suç duyurusunda bulunulmasına gerek olmadığına, anılan davanın seyri ve sonucuna ilişkin Kurul Müdürlüğüne bilgi verilmesine, söz konusu kaçak kazı çukurlarının, ilgili adli makamların uygun görüşünün alınmasının ardından Valiliğince Müze Müdürlüğü uzmanları denetiminde kapatılmasına, uygulama öncesi ve sonrası rapor ve fotoğrafların Kurul Müdürlüğüne iletilmesine; bu süre zarfında kaçak kazı çukurlarının bulunduğu alanda can ve mal güvenliğinin korunmasına yönelik gerekli geçici güvenlik önlemlerinin ilgili kurumlarca ivedilikle alınmasına; korunma alanı sınırları içerisinde güvenlik tedbirlerinin ilgili kurumlarca sıklaştırılmasına ve Kurulumuzdan izinsiz herhangi bir fiziki ve inşai müdahalede bulunulmamasına karar verildi.

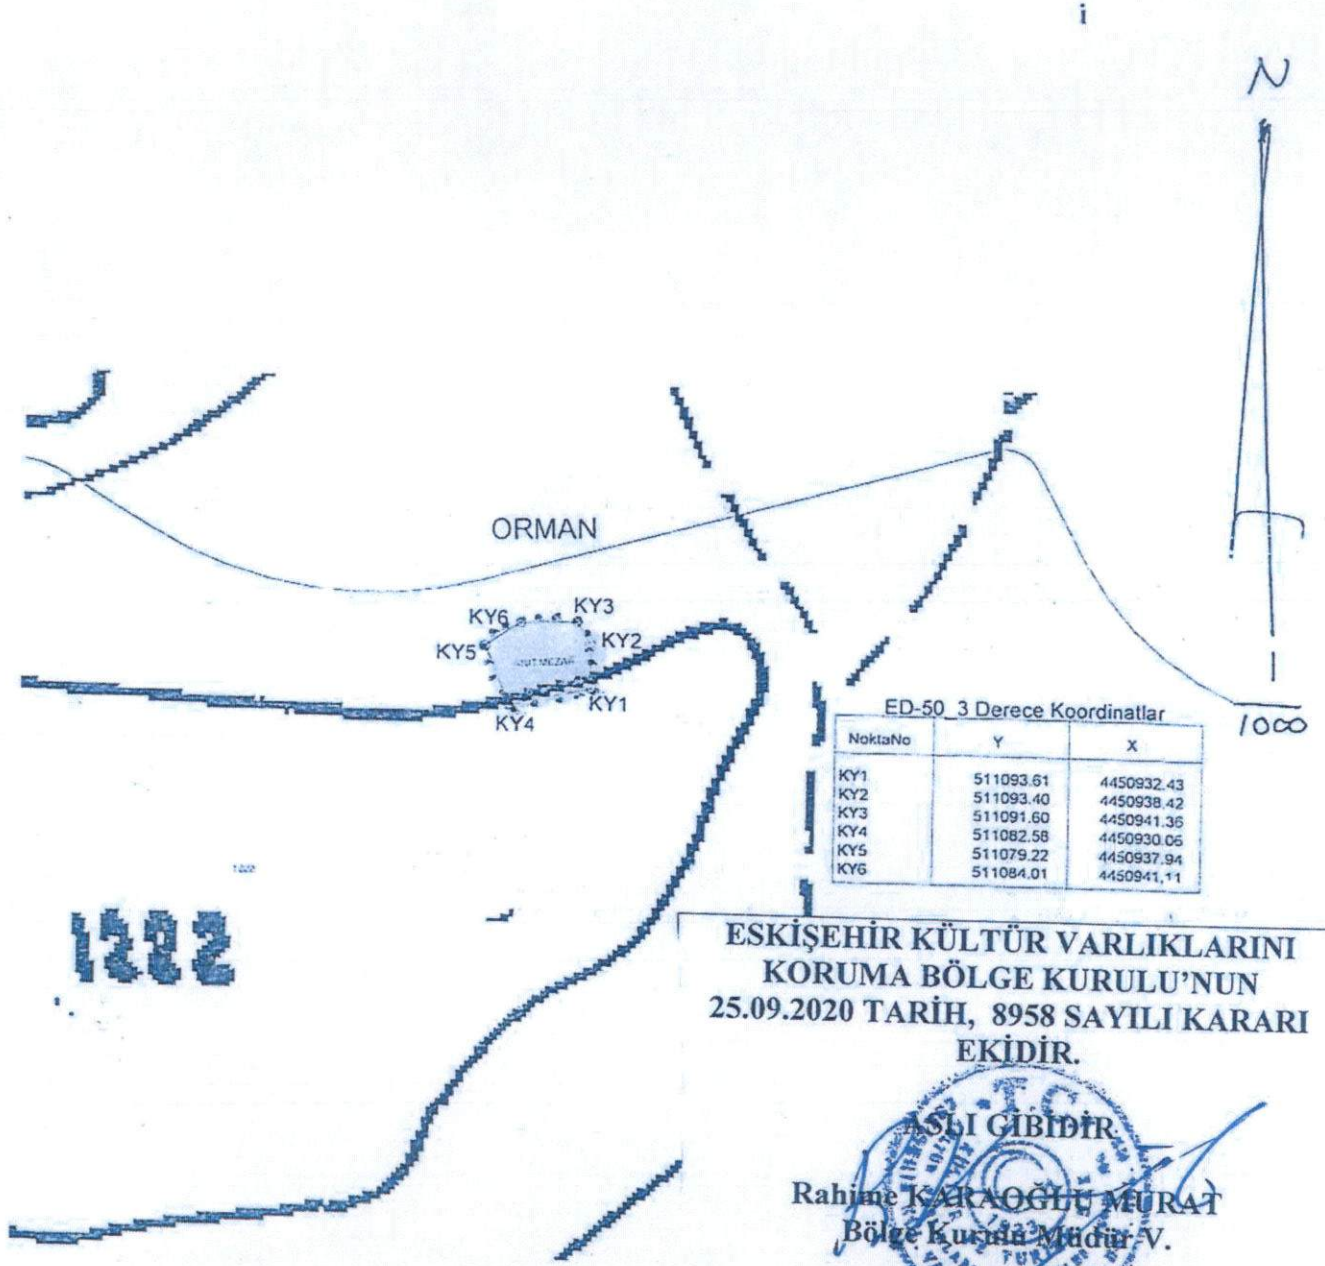
**BİLECİK İLİ MERKEZ SELBÜKÜ KÖYÜ
KAYALIDERESİ MEVKİİ MEZAR YAPISI
I. (BİR) GRUP KORUNMASI GEREKLİ
TAŞINMAZ KÜLTÜR VARLIĞI**

..... Korunma Alanı Sınırı

İş bu Bilecik, Merkez Selbükü köyü sınırları içerisinde kalan ve Kayalı deresi mevkiinde bulunan anıt mezarın yeri paftası üzerinde çizilmiş ve koordinatları ile birlikte kroki üzerinde gösterilmiş olup;
