T.C.
KÜLTÜR VE TURİZM BAKANLIĞI
İstanbul I Numaralı Kültür Varlıklarını
Koruma Bölge Kurulu

İstanbul İli, Sultangazi İlçesi, Zübeyde Hanım (Tapuda Kemerburgaz) Mahallesi, 2400 parselde yer alan Kirazdibi Kemerinin 2863 sayılı Yasa'nın 6'ncı maddesindeki özellikleri taşıdığından korunması gerekli taşınmaz kültür varlığı olarak tesciline, 05.11.1999 tarih ve 660 sayılı İlke Kararı kapsamında koruma grubunun "I. grup" olarak belirlenmesine, hazırlanan tescil fişinin uygun olduğuna, Kırkçeşme Su Galeri Hattına ilişkin İstanbul I Numaralı Kültür ve Tabiat Varlıklarını Koruma Bölge Kurulunun 17.02.2011 tarih 1407 sayılı kararı ile belirlenen korunma alanının geçerli olduğuna, söz konusu kemerin mer-i imar planlarına işlenmesine, ilgili tapu ve kadaströ müdürlüklerince 0 ada, 2404 parselin tapu ve fen klasörlerindeki ilgili hanelere "1. Grup Korunması Gerekli Taşınmaz Kültür Varlığıdır" şerhi konulmasına, kemer ve çevresinde ilgili KUDEB denetiminde bitki temizliği yapılmasına, rölöve, restitüsyon ve restorasyon projelerinin ilgili İdarelerce hazırlanarak Kurulumuza iletilmesine, proje çalışmaları aşamasında kemerin toprak altında kalan kısımlarında yapılacak kazı çalışmalarının ilgili M

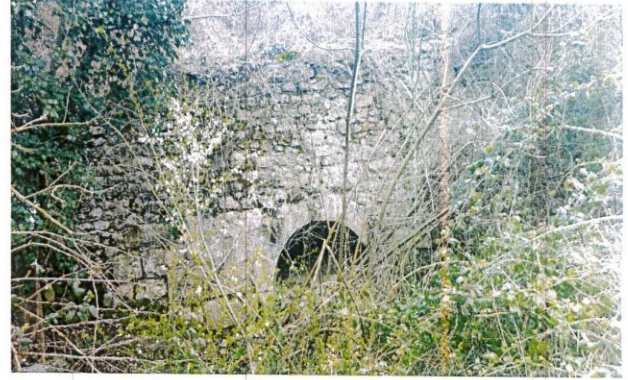
FOTOĞRAF :

ÖZLEMLER : Su kemerinin üzerini örten kaplama taşlarında hava şartlarının etkisiyle bozulma, yüzey aşınması, kısmen malzeme kayıplarının olduğu, kemerin yaütünlüğü ve özgünlüğünün genel olarak korunduğu, yoğun bitkilenmelerin ve rutubet izlerinin mevcut olduğu tespit edilmiştir.
