T.C.
KÜLTÜR ve TURİZM BAKANLIĞI
BALIKESİR KÜLTÜR VARLIKLARINI KORUMA BÖLGE KURULU
KARAR

Balıkesir İli, Edremit İlçesi, Güre Mahallesi, Güre Mahallesi, Koruma amaçlı İmar Planı kapsamında, Kentsel Sit Alanı içinde kalan, mülkiyeti Hacı Süleyman Ağa Vakfına ait, 738 ada, (e:2299) 2 parselde kayıtlı Hamam yapısının Balıkesir Kültür Varlıklarını Koruma Bölge Kurulunun 24.03.2021 tarih ve 2702 sayılı kurul kararında 2863 sayılı Yasa kapsamında korunması gerekli taşınmaz kültür varlığı olarak tescil edilmesi için Kurul Müdürlüğü uzmanlarınca çalışma başlatılmasına denildiğinden ilgili karar gereği Müdürlüğümüzün 26.03.2021 tarih ve 1261133 sayılı ilgili kurumlara görüş isteme yazısı, Balıkesir Büyükşehir Belediye Başkanlığının 01.04.2021 tarih ve 14453 sayılı yazısı, Balıkesir Vakıflar Bölge Müdürlüğünün 02.04.2021 tarih ve 46838 sayılı yazısı ve ekleri ile Müdürlük evrakına 21.05.2021 tarih ve 756892 sayı ile kayıtlı Balıkesir Kültür Varlıklarını Koruma Bölge Kurulu Müdürlüğü uzmanlarınca hazırlanan 20.05.2021 tarihli rapor okundu, ekleri ve işlem dosyası incelendi, yapılan görüşmeler sonucunda;

ADI: Güre Hamamı (Kaplıcası) YAPTIRAN: YAPAN: MİMARİ ÇAĞI: Osmanlı Dönemi

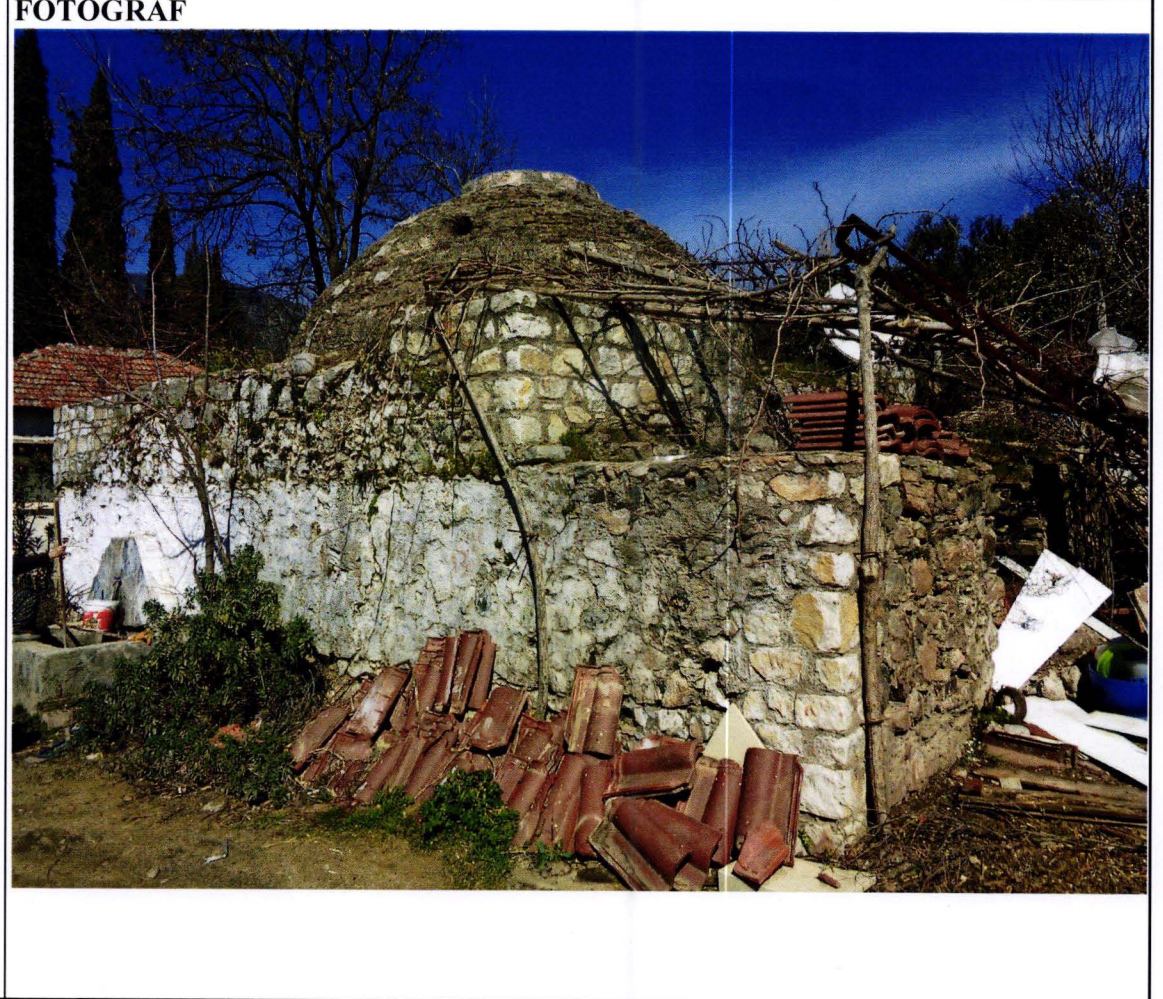
KORUMA DURUMU	A	TAŞIYICI YAPI	A	DIŞ YAPI	A	ÜST YAPI	A	SÜSLEME ELEMENLARI	A	RUTUBET	A	YOK
	BX		BX		BX		BX		BX		B	İZİ VAR
	C		C		C		C		C		C	ÖNEMLİ X

AYRINTILI TANITIM: Hamam doğu-batı doğrultulu dikdörtgen planlı, moloz taş ve tuğla malzeme ile almaşık teknikte inşa edilmiştir. Batı cephesinde yuvarlak kemerli, taş söveli giriş kapısı yer alır. Girişte dikdörtgen planlı soğukluk (soyunmalık) olarak kullanılan bölüm bulunur. Üzeri iki küçük kubbe ile örtülüdür. Kuzey yönde olan kubbenin çoğunluğunun yıkıldığı, güney yöndeki kubbe ise yuvarlak formlu aydınlık pencerelerinin yer aldığı görülmüştür. Yuvarlak kemerli bir kapı ile sıcaklık bölümüne geçilir. Dikdörtgen planlı sıcaklık bölümü büyük bir kubbe ile örtülü olup kubbe yuvarlak formlu aydınlık pencereleri ile aydınlık feneri bulunur. Kubbe geçişleri pandantif ile sağlanmıştır. Sıcaklık bölümünde doğu duvarında dikdörtgen formlu alt tarafı kırık olan mermerin her iki tarafında servi ağacı motifleri ile bezenmiş ve sivri kemer ile sonlanmıştır. Ortada bir adet kurna izi yer alır. Sıcaklık bölümünün giriş kapısının her iki yanında, kuzey ve güney duvarlarında yarım daire formlu nişler yer almaktadır. Doğu duvarına sonradan açılmış olan kare formlu penceresi bulunur. Sıcaklık bölümünün kubbesinde derin çatlaklar olduğu görülmüştür. Hamamın külhan (cehennemlik) ve su deposu bölümlerinin yıkılmış olabileceği düşünülmektedir. İnşa tekniği, mimarisi ve planı ile kubbeleri incelendiğinde hamamın Osmanlı Döneminde inşa edilmiş olabileceği tahmin edilmektedir.

- 2863 sayılı Yasanın 6. Maddesi kapsamında korunması gerekli taşınmaz kültür varlığı niteliği taşıdığından taşınmazın aynı yasanın 7. Maddesi kapsamında tescil edilmesine, hazırlanan tescil fişinin onanmasına,
- Kültür ve Tabiat Varlıklarını Koruma Yüksek Kurulunun 05.11.1999 tarih ve 660 sayılı ilke kararı doğrultusunda koruma grubunun I. grup yapı olarak belirlenmesine,
- Tapu Müdürlüğünce Edremit İlçesi, Güre Mahallesi, 738 ada, 2 parselin tapu kaydına; "Korunması gerekli kültür varlığıdır" ve "I. Grup Yapıdır" şerhlerinin konulmasına; sonucundan Balıkesir Kültür Varlıklarını Koruma Bölge Kurulu Müdürlüğüne bilgi verilmesine,
- Hamam yapısının rölöve, restitüsyon ve restorasyon projesinin hazırlanarak değerlendirilmek üzere Koruma Bölge Kuruluna iletilmesine,
