KÜLTÜR VE TURİZM BAKANLIĞI
İZMİR 2 NUMARALI KÜLTÜR VARLIKLARINI
KORUMA BÖLGE KURULU
KARAR

Manisa ili, Akhisar ilçesi, Zeytinlioiva Mahallesi, Köyiçi mevkiinde bulunan, tapuda 535 numaralı parselde 'Avlulu Kagir Hamam' vasfı ile Vakıflar Genel Müdürlüğü mülkiyetine kayıtlı olan taşınmaza ilişkin Kurul Müdürlüğü arşivinde bulunan bilgi ve belgelerinin iletilmesinin istendiği İzmir Vakıflar Bölge Müdürlüğü'nün 08.03.2021 tarihli ve E-49793024-150.01.02-30477 sayılı yazısı, tapuda 535 numaralı parselde kayıtlı olan tarihi Hamama yönelik 2863 sayılı Yasanın 7. Maddesi gereğince ilgili diğer Kurumlardan kurum görüşlerinin istendiği Kurul Müdürlüğü'nün 19.03.2021 tarihli ve 1238570 sayılı yazısı, tapuda 535 numaralı parselde 'Avlulu Kagir Hamam' vasfı ile Vakıflar Genel Müdürlüğü mülkiyetine kayıtlı olan Karaosmanoğlu Hamamı ve tapuda 536 parselde 'Avlulu Kagir Cami' vasfı ile Mustafa Ağa Vakfı Tüzel Kişiliği mülkiyetine kayıtlı olan Karaosmanoğlu Camii ile 535 numaralı parselde bulunan Hamamın kuzey cephesine bakan yol boşluğunda bulunan Karaosmanoğlu Çeşmesi'nin tescilinin istendiği İzmir Vakıflar Bölge Müdürlüğü'nün 13.07.2021 tarihli ve E-49793024-150.01.02-90882 sayılı yazısı ve eki

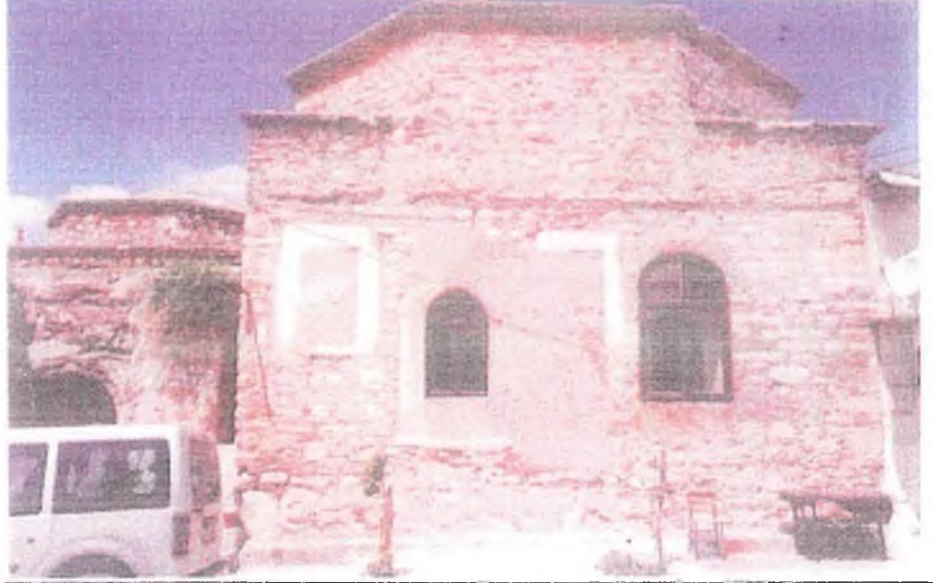
FOTOĞRAF:

GENEL TANIM:
Hamam kullanılmamaktadır. Onarım ihtiyacı vardır.

Camii hizasında yola cephesi bulunan hamam diğer cephelerden bitişik nizam içinde kalmıştır. Hamam kaynaklara göre Cami ile birlikte inşa edilmiştir. Yol seviyesinden yüksek olarak inşa edilen Hamam oldukça büyük alana sahiptir. Uzun süre hamam niteliğinden başka işlevlerde kullanılan hamamın giriş bölümünde yer alan, orijinal halinden oldukça değişikliğe uğrayan bölümü diğer alanlara göre daha bakımlıdır. Bu birimin üzeri kubbeye örtülü olup, kubbe geçişleri tromplarla sağlanmıştır. Hamamın diğer birimleri de kubbe ve tonozlarla örtülmüştür. Yalnızca birkaç kurnası günümüze ulaşabilmiştir.

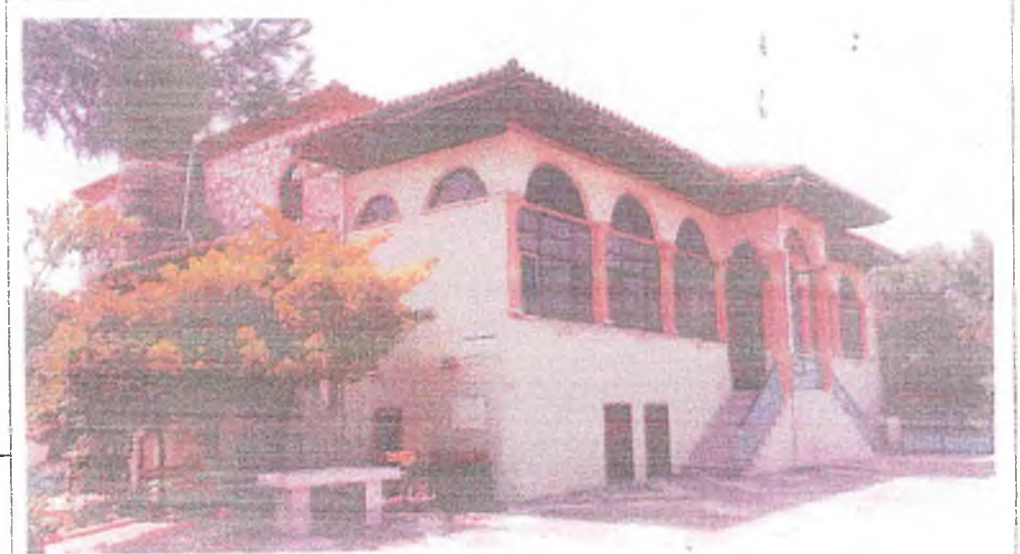
FOTOĞRAF :

Geniş bir avlu içerisinde yer alan ve dilatörlerin plan yapımına katkı olan Cami, meleztaştan inşa edilmiş olup, girişi kuzey cephesinde yer alan revaklı son cemaat yerine çift katlı olarak inşa edilen merdivenlerle süzlenmektedir. Son cemaat yeri geniş ahşap saçaklıdır ve orijinal sarımsak sütunların birbirine yuvarlak kemerlerle bağlanması neticesinde oluşturulmuştur. Günümüzde revakların ayağı çarçuklarla kapatılmıştır. Caminin altında depo olarak kullanılan odalar ve güney cephesine denk gelen bölümde alt katlı yer alan dukkânlar bulunmaktadır. Son cemaat yeri sıvalı, diğer oşahalar ise sıvasız duvarlı bırakılmışlardır. Camii üst örtüsü içten taştan, dıştan çatıya sahiptir. İki sıra tuğla kırpi saçak yapı cepheslerini dotanmaktadır. Caminin üzeri alaturka kiremit örtülüdür.

Fahriyet kullanılmamaktadır. Onarım ihtiyacı vardır.

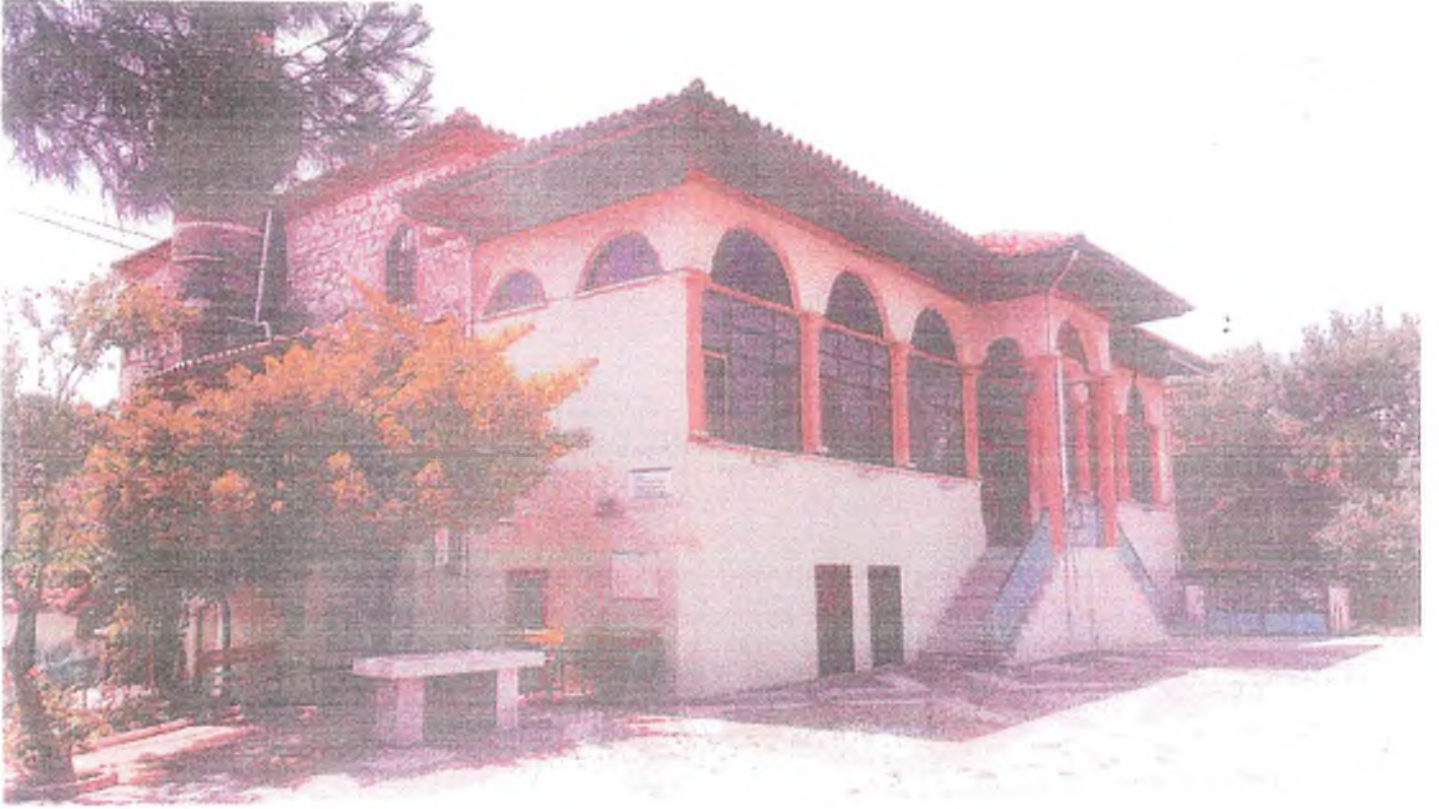
Kuzey-doğu cephesinden görüntüm

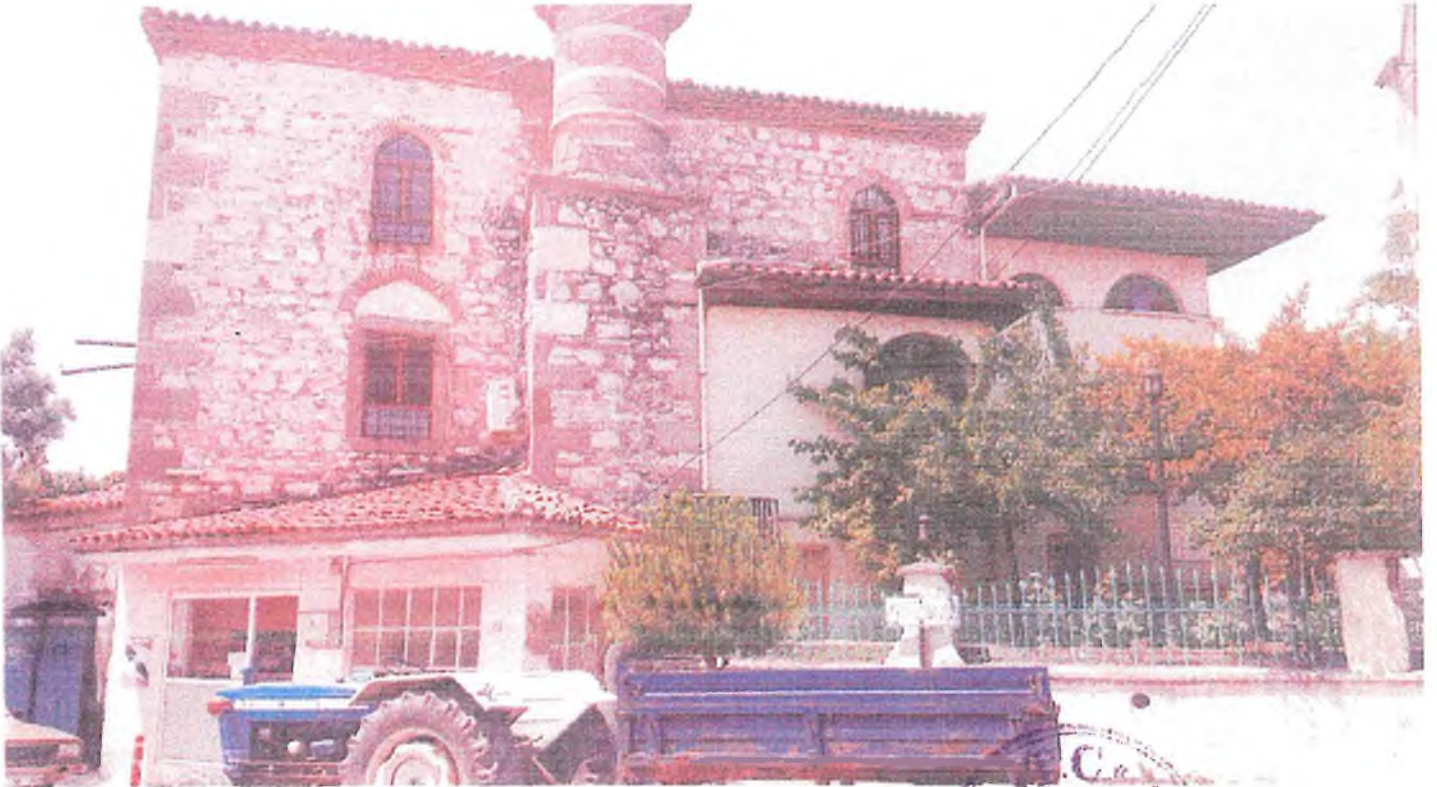
Caminin doğu cephesi üzerinde beden duvarına bililik kasmalaştan inşa edilen yüksek kaideli minarenin yuvarlak gövdeli ve tek şerefelidir. Cami beden duvarlarının cephe birleşimlerinde kesme taşlar saçırtnmalı olarak kullanılmıştır. Caminin güney cephesi oldukça değişik inşa edilmiştir. Caminin altından yuvarlak kemerli ve foruz örtülü geçit sahiptir. Yani caminin altından taşıt ve yaya trafiğine açık yol geçmektedir. Camii kuzey cephesi çıkış merdivenlerine alt kuzey duvarına bir adet mezar taşı gömülmüştür. Üçgen biçimli tepeliğe sahip olan mezar taşları üzerinde çok sayıda kabartma tekniğiyle meydana getirilmiş vazö, çiçek, sütun, perde, "S" ve "C" kıvrımı motifleri yer almaktadır.

Doğu cephesi

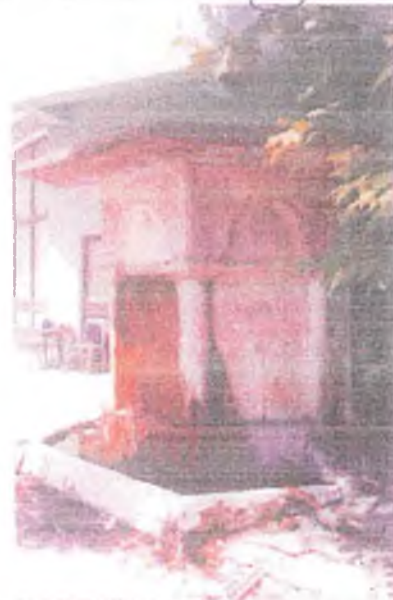
FOTOĞRAF :

Söz konusu Sebili hamam hizasında yola cepheli bulunmaktadır. Üç cepheye sahip olan Sebilde oldukça görkemli mermer işçiliği bulunmaktadır. Cephelede kabartma tekniğiyle işlenmiş Çarıl tasvirleri, çiçek ve perde motifleri, ay-yıldız motifleri ve Osmanlıca Kitabe ve tarihler bulunmaktadır. Üzerinde "Sene 1225" tarihi yazılıdır. Kitabesinin bulunduğu cephe nAMDEN dolayı çok fazla aşınmış ve kirli, kitabesi neredeyse görülemeyecek hale geçmiştir. Sebilin kitabesinden Karosmanoğlu hacı Hüseyin Ağa'nın kızı Atike Hanım tarafından yaptırıldığı öğrenilmektedir.

Halen kullanılmaktadır. Çizim ve Fotoğrafı vardır.

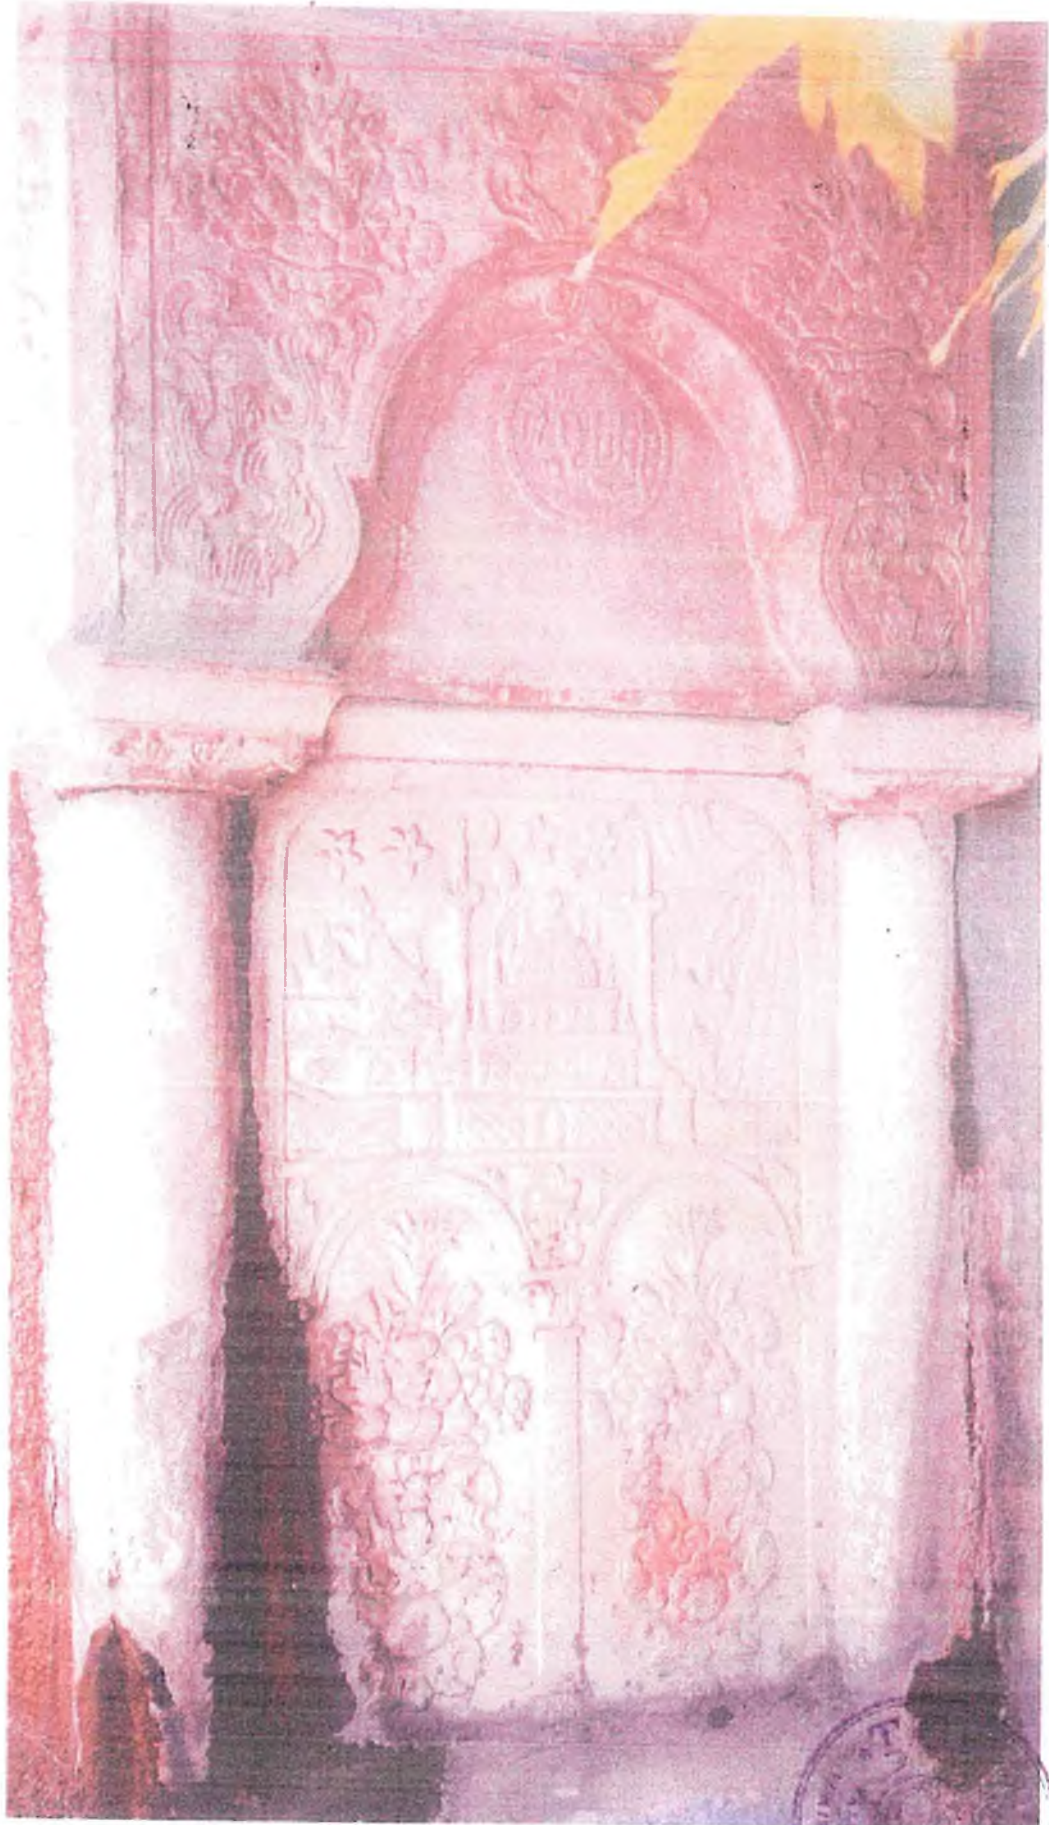
Detay
