KÜLTÜR VE TURİZM BAKANLIĞI
İZMİR 2 NUMARALI KÜLTÜR VARLIKLARINI
KORUMA BÖLGE KURULU
KARAR

İzmir ili, Bergama ilçesi, Zafer Mahallesinde bulunan, tapuda 265 ada, 8 numaralı parselde 'Çeşme' vasfı ile Bergama Belediyesi mülkiyetine kayıtlı çeşmenin tescilinin talep edildiği Bergama Belediyesi İmar ve Şehircilik Müdürlüğü'nün 24.03.2021 tarihli ve 2948 sayılı yazısı ve ekleri, çeşmenin tescil edilmesine yönelik Kurum görüşünün sorulduğu Kurul Müdürlüğü'nün 05.04.2021 tarihli ve 1291113 sayılı yazısı, İzmir Çevre ve Şehircilik İl Müdürlüğü'nün 08.04.2021 tarihli ve 736252 sayılı yazısı, İzmir Valiliği Kadastro 13.04.2021 tarih ve 1141527 sayılı yazısı ve ekleri, Bergama Belediyesi İmar ve Şehircilik Müdürlüğü'nün 20.04.2021 tarihli ve 3897 sayılı yazısı ve ekleri ile Kurul Müdürlüğü uzmanlarınca hazırlanan 25.05.2021 tarihli ve 762116 sayılı rapor okundu, yazı ekleri ve işlem dosyası incelendi, yapılan görüşmeler sonucunda;

AVRUPA KONSEYİ	Doğal Ve Kültürel Varlıkları Koruma Envanteri D.K.C.K.E		KÜLTÜR VARLIĞI	Envanter No:	
TÜRKİYE	Kültür Varlıkları ve Müzeler Genel Müdürlüğü			Harita No:	
İli: İZMİR	İlçesi: BERGAMA	Mahalle Köy: ZAFER		KORUMA DERECESİ	1.Grup Yapı
SOKAK :		Pafta :	Ada

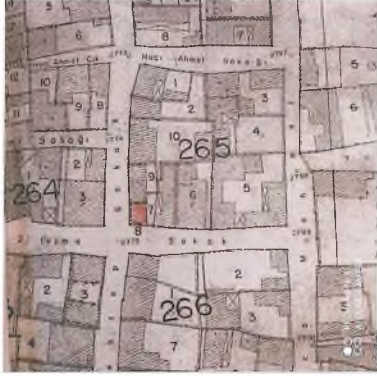
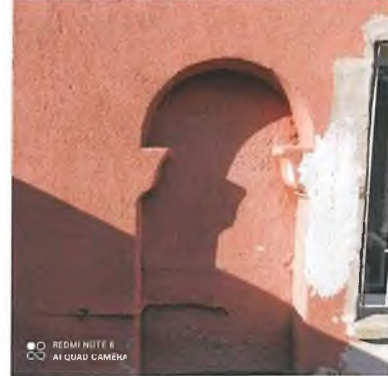
Gözlemler: Tarihi çeşme özgün görünümünü korumakla birlikte, boyanarak kapatılan kitabenin ortaya çıkarılması ve zaman içinde yıpranan mimari unsurlarının özgününe uygun bir şekilde yenilenebilmesi için esaslı onarıma ihtiyaç duymaktadır. Bu kapsamda sivil mimarlık örneği çeşmesinin korunarak yaşatılmasına yönelik rölöve, restitüsyon ve restorasyon projelerinin hazırlanması gerekmektedir.

Ayrıntılı Tanım: Konut yapısının duvarına bitişik olan çeşme yuvarlak kemerlidir. Taş malzemeden inşa edilen çeşme, bir niş içinde bulunan kitabesi ve hamal taşı ile günümüze sağlam gelebilmiştir. Çeşmenin kurnası yoktur, bunun yerine bir demir boru uzatılmıştır. Taş malzemeden inşa edilen tarihi çeşme S kıvrımlı başlıklara sahip plasterler ile yuvarlak bir kemerle sınırlanmış niş içerisine yerleştirilen, sülüs hat ile yazılmış olan dört satırlık mermer inşa kitabesinden çeşmenin H.1305(1888) tarihinde, Kasabzade el-hac Halil Efendinin eşi, Ahmet Ağa'nın kızı Fatma Kadın hayrına yaptırıldığı anlaşılmaktadır. Çeşme bugün kullanılmamaktadır.
