T.C.  
**KÜLTÜR VE TURİZM BAKANLIĞI**  
ADANA KÜLTÜR VARLIKLARINI KORUMA BÖLGE KURULU  
KARAR

Mersin İli, Akdeniz İlçesi, Camişerif Mahallesi, Kentsel Sit alanında, 451 ada 54 parselde kayıtlı, özel mülkiyete ait taşınmazın 2863 sayılı yasa kapsamında tescilinin değerlendirilmesine ilişkin; Mersin Büyükşehir Belediye Başkanlığı'nın 17.08.2020 tarih ve 102181 sayılı, 28.12.2020 tarih 169867 sayılı yazıları, Adana Kültür Varlıklarını Koruma Bölge Kurulu Müdürlüğü'nün 04.12.2020 tarih ve 924298 sayılı kurum görüş yazısı, Bölge Kurul Müdürlüğü Uzmanlarının 28.12.2020 tarih 988191 sayılı raporu, ekleri ve konunun işlem dosyası incelendi, Adana Kültür varlıklarını Koruma Kurulu'nun 27.01.2021 tarih 13177 sayılı kararı gereği söz konusu taşınmaz 31.03.2021 tarihli ve 418 numaralı Koruma Kurulu gündemi kapsamında yerinde incelendi, yapılan görüşmeler sonucunda;

| ADI: SIVIL MIMARLIK ÖRNEĞİ KONUT | MAHALLE/MEVKİİ: CAMİSERİF | 1.Grup Yapı |
| | PAFTA: ADA: 451 PARSEL: 54 | 2.Grup Yapı |

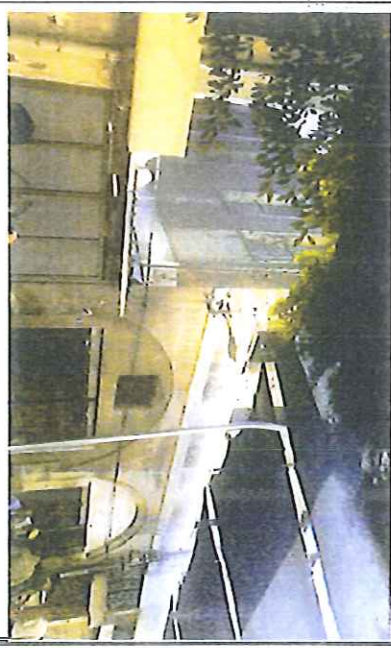
FOTOĞRAF

GÖZLEMLER: Yapı metruk durumdadır. Batı cephesinde betonarme eklentisi bulunmaktadır. Aynı parsel içerisinde yapının kuzey cephesin bitişik betonarme bir yapı da bulunmaktadır.

Yapının 1. katına aynı parsel içerisinde yapıya bitişik nizam inşaa edilmiş betonarme yapının merdivenlerinden ulaşıldığı tespit edilmiştir. Parsel üzerindeki yapının zemin +1 normal kattan oluştuğu, zemin katta doğrudan ulaşılabilen 2 adet dikdörtgen formlu mekanın bulunduğu, yarım yuvarlak kemeri girişi olan, girişle aynı eksende yerleştirilmiş 2 adet aynı formda kemeri taşıdığı ahşap kirişli tavanla örtülmüş bu mekanların aydınlatma açıklıklarının da aşağı düzeyde olması sebebiyle ticari veya depolama fonksiyonunda olduğu kanaati oluşmuştur. Kağız yapının beden duvarlarında niçiksiz kaba yonu taş malzeme kullanımına rağmen kemelerde nispeten düzgün kesme taş edilmiş ve üzeri sıvanmıştır. 2 mekan arasındaki ortak duvarla kesişen kemerler yarım formlu olup, dış duvarlarla kesişen kemerler bir ayakta taşınmaktadır. 1. kat ile arasındaki kat ayırımı belli eden dış taşan yatay hat ve cephe kemerlerindeki sıvalı kademeli cepheye hareketlilik kazandırmıştır. 1.kat sokak cephesi ve güney cephesinde dikdörtgen formlu 4 adet ahşap pencere bulunmaktadır. 1 kat tavanları ahşap çatılı olup masıfya kiremitli kırma çatı mevcuttur. T. formülü hoi etrafında yerleşmiş odaları bulunan yapıda batı cephesinde sonradan eklenen ve muafik olarak kullanılan betonarme bir ek bulunmaktadır. Yapı içerisinde ocak, niş, süsleme vb. detaylar gözlenmemiştir.
