T.C.
KÜLTÜR VE TURİZM BAKANLIĞI
ADANA KÜLTÜR VARLIKLARINI KORUMA BÖLGE KURULU
KARAR

Mersin İli, Akdeniz İlçesi, Mahmudiye mahallesi, Koruma Amaçlı İmar Planı, Kentsel Sit Etkileme Geçiş ve Yenileme alanı içinde, özel mülkiyete ait, tapuda Adana Vakıflar Bölge Müdürlüğü'nün şerhi bulunan, 154 ada, 7 parselde kayıtlı taşınmazın tesciline ilişkin Kurul üyelerince yerinde inceleme yapılmasına yönelik, Mersin Büyükşehir Belediye Başkanlığı'nın 17.08.2020 tarihli ve 102181 sayılı, 23.10.2020 gün ve 136905 sayılı yazıları, Akdeniz Belediye Başkanlığı'nın 28.09.2020 gün ve 19830 sayılı yazısı, Adana Kültür Varlıklarını Koruma Bölge Kurulu Müdürlüğü'nün 16.09.2020 tarihli ve E.685970 sayılı yazısı, Adana Kültür Varlıklarını Koruma Bölge Kurulunun 24.11.2020 gün ve 12956 sayılı kararı, Bölge Kurul Müdürlüğü uzmanlarınca hazırlanan 18.11.2020 gün ve 876636 sayılı, 17.02.2021 gün ve 1136674 sayılı raporları okundu, ekleri ve konunun işlem dosyası incelendi, Adana Kültür Varlıklarını Koruma Bölge Kurulunun 23.02.2021 gün ve 13234 sayılı kararı gereği söz konusu taşınmaz 31.03.2021 tarihli ve 418 numaralı Koruma Kurulu gündemi kapsamında yerinde incelendi, yapılan görüşmeler sonucunda;

TAŞINMA

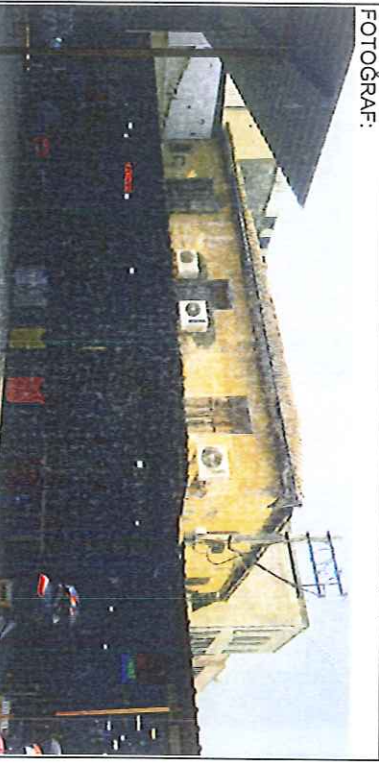
KORUMA DURUMU:	İYİ	TAŞIYICI	DİŞ YAPI	ÜST YAPI	İÇ YAPI	SÜSLEME ELEMANI	YOK
	X ORTA						
	KÖTÜ

GÖZLEMLER: Müdahale görmüş

154 ada 7 parsel üzerinde parselin kuzeydoğu köşesinde, zemin+1 katlı, zemin katı ticari amaçlı kullanılan, kırma çatı, üzeri kiremit kaplamalı, düzgün kesme taş malzeme ile yığma yapıım tekniği ile yapılmış, 1 kat pencereleri ahşap panjurulu, dikdörtgen formlu sivil mimarlık örneği yapı bulunmaktadır.Parselin güneybatısının özgününde avlu olduğu ancak avlu duvarının üzerine yapılan eklemeler ve betonarme tabliye ile bu kısmında zemin katının direkt merdivene açılan kapıdan kullanıldığı, üst kata parselin kuzeybatı cephe orta kısmında bulunan direk merdivene açılan kapıdan ulaşıldığı, üst katın güneybatıyı kanadında sonradan kapatılmış açık sofa ve bu sofaya açılan odaların bulunduğu gözlemlenmiştir.Metrük ve bakımsız durumda olan kültür varlığının kuzeydoğu cephesindeki özgün duvar yıkılmış olup yan binanın tuğla örgütlü duvar görünmektedir.Kapatılmış açık sofanın dış cepheye bakın bağıdadi duvarlarında ahşap dikmelerin taşıdığı kemer açıklıklarının izlenebilmektedir. Avlu cephesinde merdivenin bulunduğu kısmın sonradan sundurma çatı ve biriket duvar ile kapatılmış, merdivenin yenilenmiştir. Karıyark plan şeması, ahşap kaplamalı tavan ve taban döşemesi, dikdörtgen formlu pencereleri, bağıdadi duvarları ile günümüzde ulaşablmış sivil mimarlık örneklerindedir.
