T.C.
KÜLTÜR VE TURİZM BAKANLIĞI
ADANA KÜLTÜR VARLIKLARINI KORUMA BÖLGE KURULU
KARAR

Mersin ili, Silifke ilçesi, Hüseyinler Mahallesi, mülkiyeti maliye hazinesine ait, 107 ada 527 nolu parselde tespit edilen sarnıcın Korunması Gerekli Taşınmaz Kültür Varlığı olarak tescil edilmesi ve izinsiz uygulamaya (tarla açma faaliyeti) ilişkin; Kültür Varlıkları ve Müzeler Genel Müdürlüğünün 30.06.2020 gün ve E451881 sayılı yazısı, Adana Kültür Varlıklarını Koruma Bölge Kurulu Müdürlüğünün 06.07.2020 gün ve E473680 sayılı, 28.07.2020 gün ve E547772 sayılı, 28.12.2020 gün ve E991997 sayılı yazıları, Silifke Kaymakamlığı, Müze Müdürlüğünün 08.07.2020 gün ve E485900 sayılı yazısı, eki Müze Müdürlüğü uzmanlarının hazırladığı 08.07.2020 gün ve 2020/335-270914 sayılı raporu, Adana Kültür Varlıklarını Koruma Bölge Kurulu Müdürlüğü uzmanlarının hazırladığı 21.12.2020 gün ve E961237 sayılı raporu, DSİ 6. Bölge Müdürlüğünün 19.01.2021 gün ve E899525 sayılı yazısı, Maden ve Petrol İşleri Genel Müdürlüğünün 08.02.2021 gün ve E2021050120 sayılı yazısı, Mersin Çevre ve Şehircilik İl Müdürlüğünün 08.02.2021 gün ve E240953 sayılı yazısı okundu, ekleri ve konunun işlem dosyası incelendi, yapılan görüşmeler so

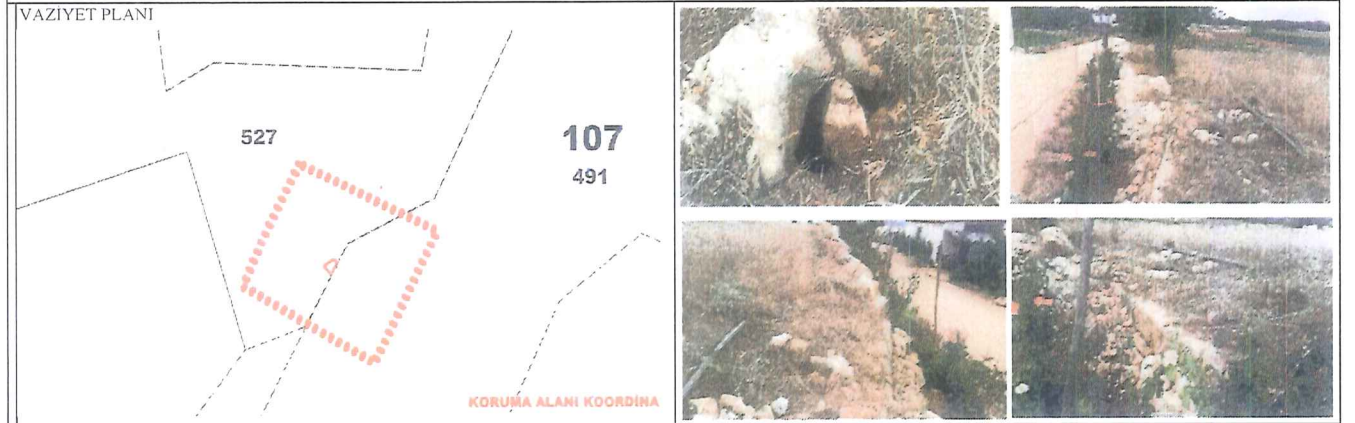
KORUMA DURUMU:	İYİ	TAŞIYICI YAPI:	DIŞ YAPI:	ÜST YAPI:	İÇ YAPI:	SÜSLEME ELEMANI:	RUTUBET :	-	-	-	YOK
	ORTA							-	-	-	İZİ VAR
	KÖTÜ							-	-	-	ÖNEMLİ

AYRINTILI TANIM: Mersin İli, Silifke İlçesi, Hüseyinler Mahallesi, 107 ada 527 parselde yerinde inceleme yapılmıştır. Parsel üzerinde tarım arazilerinin açıldığı, yerinde inceleme çalışmaları sırasında parselin üzerinde yoğun ot-çalı bitkisi bulunduğu görülmüştür. Parselin bazı noktalarında teraslama yapıldığı ve parsel üzerinde eğimden kaynaklı kot farklılıkları olduğu gözlemlenmiştir. Parselin kuzeybatı ucunda sulama havuzu bulunmaktadır. Söz konusu su sarnıcı parselin güneybatısında kalmaktadır. Sarnıcın güney duvarı ve sarnıç ağı görülebilmekle birlikte kalan kısımları toprak altında kaldığından net olarak sınırları belirlenememiştir. Sarnıç dışında parsel yüzeyinde bitki örtüsü ve parsel üzerinde yer alan sulama havuzu da dikkate alındığında yapılan yüzey gözlemlerinden başkaca bir kültür varlığına rastlanmamıştır.
