KÜLTÜR VE TURİZM BAKANLIĞI
İZMİR 2 NUMARALI KÜLTÜR VARLIKLARINI
KORUMA BÖLGE KURULU
KARAR

Manisa İli, Kula İlçesinde İzmir 2 Numaralı Kültür ve Tabiat Varlıklarını Koruma Kurulu'nun 2.2.1994 tarih ve 3792 sayılı kararı ile Koruma Amaçlı İmar Planı uygun bulunan kentsel sit alanı içerisinde yer alan şahıs mülkiyetindeki, 25.01.2019 tarih ve 10723 sayılı karar ile 2. Grup korunması gerekli taşınmaz kültür varlığı olarak tescilli 58 ada 14 ve 15 parsel numaralı taşınmaza yönelik alınan İzmir 2 nolu KVKBK'nun 25.01.2019 tarih ve 10723 sayılı karar gereği Kurul Müdürlüğü uzmanlarınca hazırlanan 26.01.2021 tarihli ve 578311 sayı ile kayıtlı rapor okundu, ekleri incelendi, yapılan görüşmeler sonunda;

Manisa İli, Kula ilçesi, Zaferiye Mahallesinde, şahıs mülkiyetindeki, KAİP uygun bulunan Kentsel Sit Alanında kalan, 2. Grup korunması gerekli taşınmaz kültür varlığı olarak tescilli tapunun 58 ada 14 ve 15 parsellerinde yer alan taşınmazlara yönelik Kurul Müdürlüğü Uzmanlarınca hazırlanan tescil fişinin uygun olduğuna karar verildi.

| AVRUPA KONSEYİ | Doğal Ve Kültürel Varlıkları Koruma Envanteri D.K.C.K.E | | KÜLTÜR VARLIĞI | Envanter No: 45.06/504 |

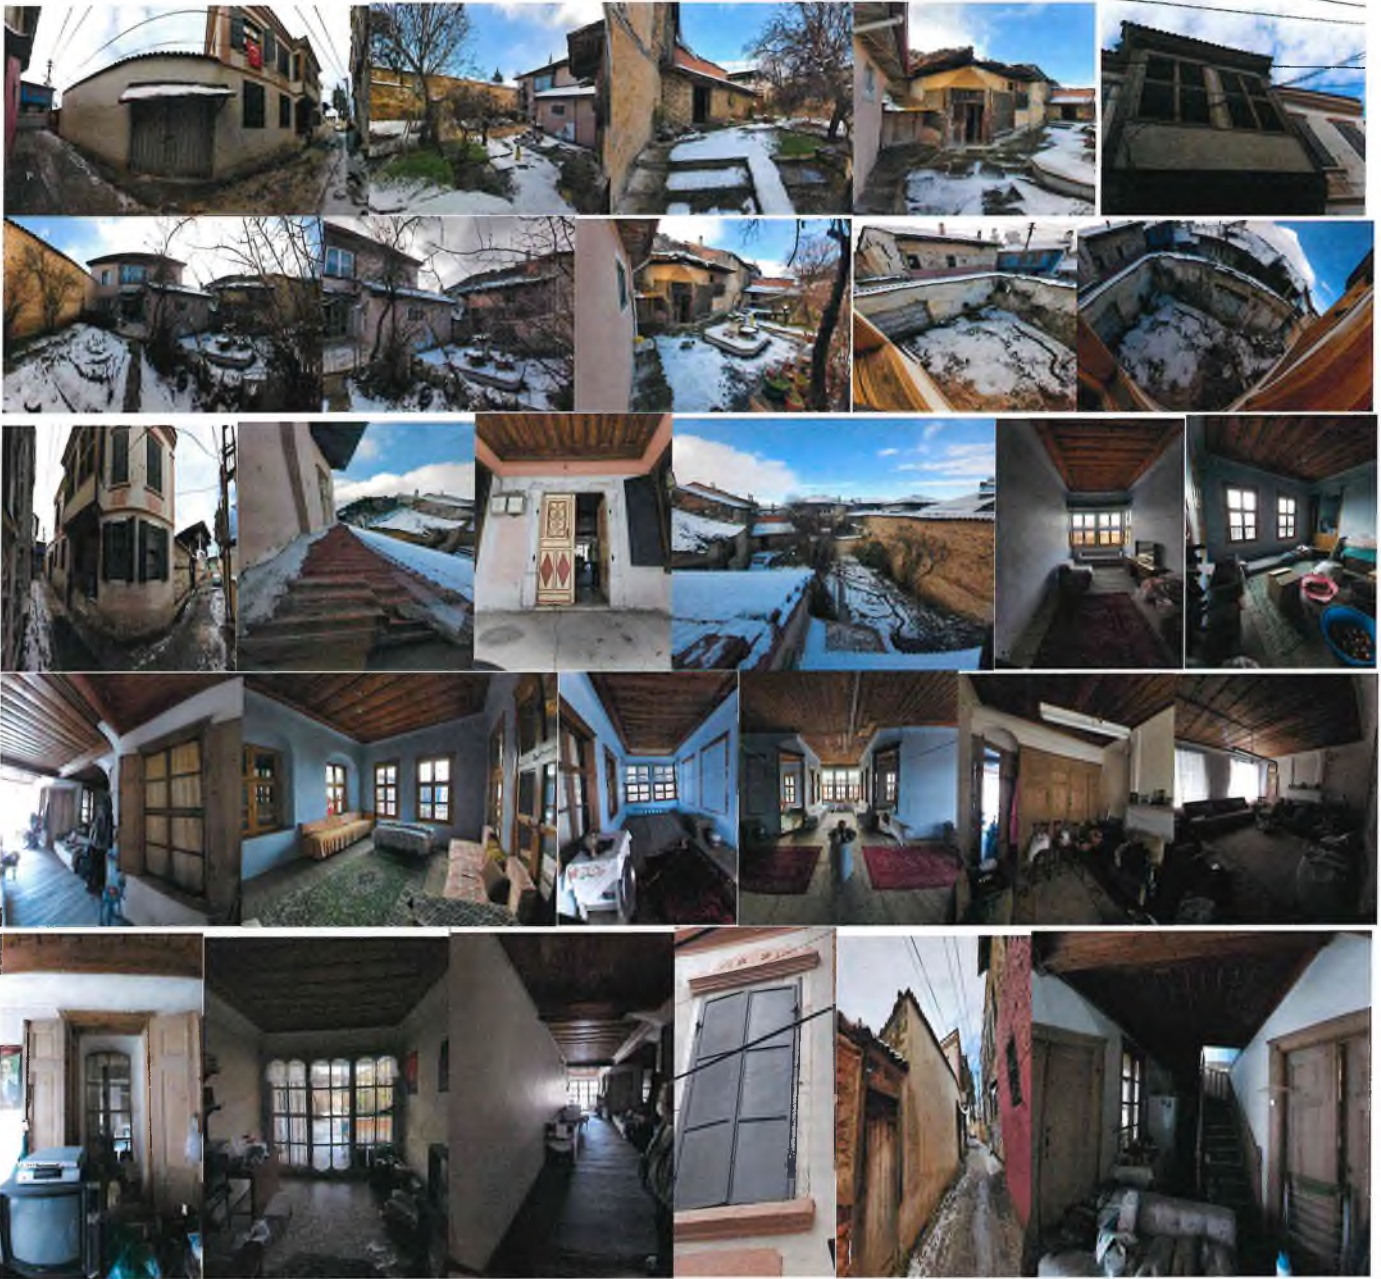
| Vaziyetplanı: | Fotoğraf | | | |

| Gözlemler: Söz konusu taşınmaz, 14 ve 15 parsellere oturmaktadır. Dar sokak üzerinde 1. kat çıkması ve cephe ölçüleri ile belirgin özelliğe sahiptir. | | | | |
| Ayrıntılı Tanım: Söz konusu taşınmaz, 14 ve 15 parsellere oturmaktadır. Dar sokak üzerinde 1. kat çıkması ve cephe ölçüleri ile belirgin özelliğe sahiptir. Kiremit kırma çatıya ve kademeli silmeye sahiptir. Beden duvarları sıvalı olup avlusu kayrak taşla kaplıdır. Avluda yapı ile aynı dönemde yapılmış olduğu belirtilen mutfak ve depo vardır. Mutfakta ocak mevcut olup kafesli pencereler vardır. Çift kanatlı ahşap avlu kapısı üzerinde saç sundurma vardır. Avlu duvarı kat yüksekliğinde olup kiremit harpuştalıdır. Yapının ana girişine 4 basamakla ulaşılmaktadır. İçerlek girişlidir. Ana yapı demir olup taş söve ile çevrelenmiştir. Zemin katta orta sofa etrafında 4 oda bulunmaktadır. Oda girişleri diagonal olup ahşaptır. Odaların bazılarında ocak ahşap dolap bazılarında niş ve dolap bulunmaktadır. Birinci kat tavan ve taban kapı ve pencereleri ahşaptır. Ön ve arka cephelerde 1. katta çıkma vardır. Çıkma simetri olup cepheyi ortalamaktadır. Ön cephedeki kapalı çıkmanın pencereleri ahşap panjurlüdür. Kapalı çıkmanın alt bölümünde çitli ahşap destek bulunmaktadır. Çıkmanın alt kısmı ahşap profil ile çevrelenmiştir. Arka cephedeki çıkma bağıdadi olup alt bölümü eğimlidir. Ön cephede ahşap kat arası silmesi, köşelerde plastr vardır. Zemin kat pencereleri taş söveli olup ön cephe pencereleri çıkmadakiler hariç demir kepenklidir. Birinci kat pencereleri alt ve üst seviyelerinde kademeli silme ve üst bölümünde kabartmalı süslemeler vardır. Yapının sokağa katkısı tartışmalıdır. Taşınmaza giriş hem avlu kapısından hem de ana giriş kapısından sağlanmaktadır. Yapının üç cephesinde açıklık bulunmaktadır. Arka cephesinde 1. katta çıkma, yan avlu cephe ortasında zemin katta kapı ve pencerelerin birleştilerle geniş bir açıklık yaratıldığı görülmüştür. Arka cephede bodrum kat girişleri bulunmaktadır. | | Teknik bilgiler: | | |
