T.C.
KÜLTÜR VE TURİZM BAKANLIĞI
DIYARBAKIR KÜLTÜR VARLIKLARINI
KORUMA BÖLGE KURULU
KARAR

Toplantı Tarihi ve No. : 25.08.2021-331
Karar Tarihi ve No. : 25.08.2021-8589
Dosya No :23.00.550

AVRUPA KONSEYİ	DOĞAL VE KÜLTÜREL VARLIKLARI KORUMA ENVANTERİ (D.K.V.K.E)		ENVANTER NO:
TÜRKİYE	KÜLTÜR VARLIKLARI VE MÜZELER GENEL MÜDÜRLÜĞÜ	ANIT	HARİTA NO:
İLİ: ELAZIĞ	İLÇESİ: Merkez	MAHALLE/MEVKİ: Kızılay (Kesrik) Mah.	KORUMA DERECESESİ
SOKAK VE KAPI NO:	KAD. :PAFTA: ADA: PARSEL: 1389		ANITSAL 1 2 3
ADI : KESRİK HAMAMI	YAPTIRAN:	YAPAN:	ÇEVRESEL 1 2 3
	YAPIM TARİHİ:	KİTABE:	MİMARİ ÇAĞI: 18-19. yüzyıllar
			VAKFIYE:

İl ELAZIĞ
İlçesi MERKEZ
Mahallesi KESRİK(KIZILAY)
Alan KESRİK HAMAMI VE KORUNMA ALANI

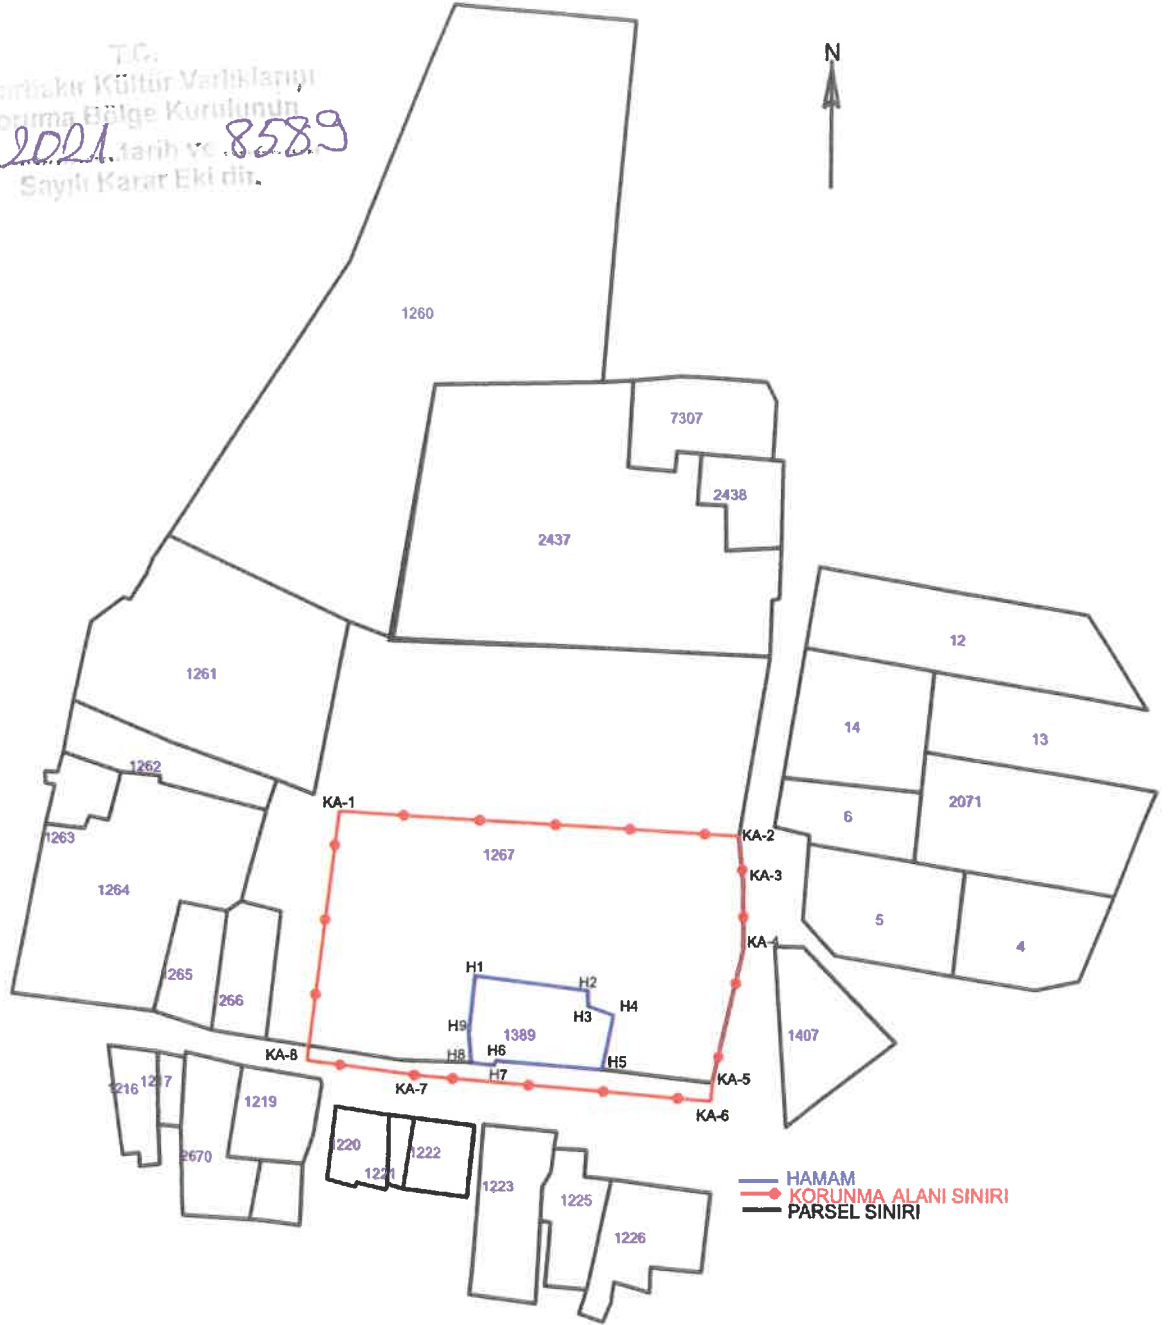
Hamamın Bulunduğu Parsel : 1389
Bir Kısmı Korunma Alanında Kalan Parsel : 1267

ED50-3-39 KOOR.

Nokta No	Y	X
H1	521700.545	4281078.605
H2	521716.979	4281076.421
H3	521717.046	4281074.192
H4	521720.745	4281072.878
H5	521719.065	4281064.870
H6	521703.674	4281066.179
H7	521703.327	4281065.541
H8	521700.038	4281065.911
H9	521699.646	4281070.331
KA-1	521680.649	4281102.661
KA-2	521738.976	4281089.165
KA-3	521739.622	4281092.351
KA-4	521739.675	4281082.451
KA-5	521735.254	4281062.942
KA-6	521735.042	4281060.390
KA-7	521692.405	4281064.072
KA-8	521675.989	4281066.241

-2863 sayılı Kanunun 8. Maddesi kapsamında, Kesrik Hamamı'nın korunma alanı sınırlarının ekli koordinatlı krokide işaretlendiği şekilde belirlenmesine;
