T.C.
KÜLTÜR VE TURİZM BAKANLIĞI
TRABZON KÜLTÜR VARLIKLARINI KORUMA BÖLGE KURULU
K A R A R

Trabzon İli, Akçaabat İlçesi, kentsel sit alanı içinde, Orta Mahalle, özel mülkiyet,117 ada 7 parselde yer alan taşınmazın tescili ve koruma grubunun belirlenmesine ilişkin Trabzon Kültür Varlıklarını Koruma Kurulu Müdürlüğü'nün 07.05.2019 tarih ve 361 sayılı uzman raporu, Akçaabat Belediye Başkanlığı Etüt Proje Müdürlüğü'nün 14.06.2019 tarih ve E.3885 sayılı yazısı, Trabzon Büyükşehir Belediye Başkanlığı İmar ve Şehircilik Dairesi Planlama Şube Müdürlüğü'nün 21.06.2019 tarih ve E.9761 sayılı yazısı, Taşınmaz Kültür ve Tabiat Varlıkları Koruma Kurulu'nun 26.04.1988 gün ve 19 sayılı kararı, Taşınmaz Kültür ve Tabiat Varlıkları Koruma Kurulu'nun 18.12.1992 gün ve 1506 sayılı kararı, Taşınmaz Kültür ve Tabiat Varlıkları Koruma Kurulu'nun 15.07.1997 gün ve 2898 sayılı kararı okundu, dosyası incelendi, yapılan görüşmeler sonunda;

AVKUYA KONSEYİ		KÜLTÜREL VARLIKLARI KORUMA ENVANTERİ		ANIT	ENVANTER NO:			
TÜRKİYE		KÜLTÜR VARLIKLARI VE MÜZELER GENEL MÜDÜRLÜĞÜ			HARİTA NO:			
İLİ: TRABZON		İLÇESİ: AKÇAABAT	MAHALLE VEYA KÖYÜ: Orta Mahalle	KORUMA DERECESİ	ANITSAL	1	2	3
SOKAK VE KAPI NO:		KADASTRO Pafta

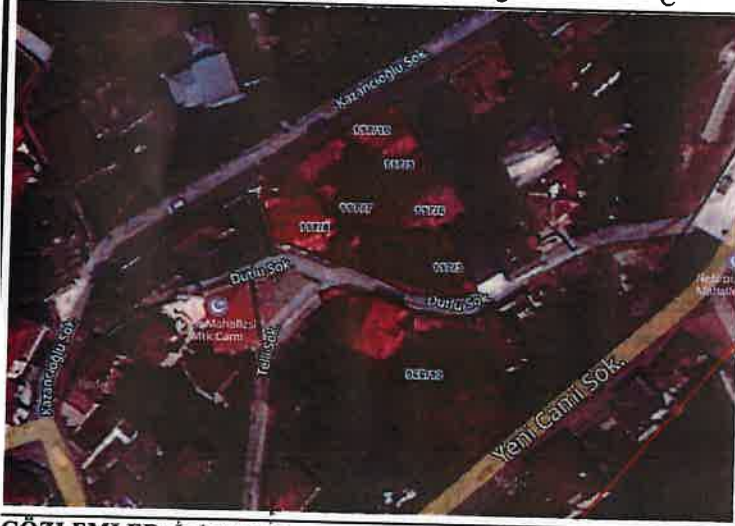
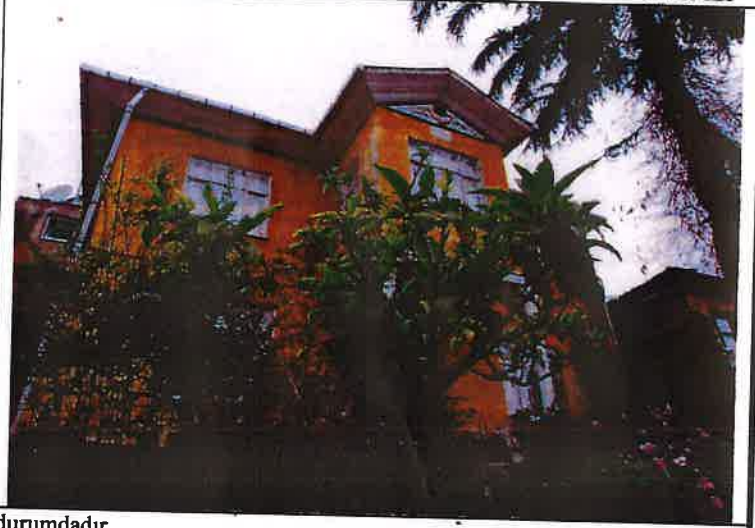
GÖZLEMLER: İç kısımda bazı onarımlar yapılmış konut genel olarak iyi durumdadır.

AYRINTILI TANIM: Yapının ana girişi, kuzey cephesinde, cumba altındaki ahşap kapıdan sağlanmaktadır. İki taş sütunla taşınan cumba üçgen ılınlıklı, kapının üst bölümündeki iki pencere kırmızı renk çiçek bezemelidir. Kapının sağında pvc çerçeveli bir pencere, solunda ise ahşap çerçeveli dikdörtgen iki pencere yer almaktadır.

YAPILAN ONARIMLAR: Yapının iç bölümünde merdiven, zeminler banyo onarılmıştır.
