T.C.  
KÜLTÜR VE TURİZM BAKANLIĞI  
TRABZON KÜLTÜR VARLIKLARINI KORUMA BÖLGE KURULU  
K A R A R

Trabzon İli, Akçaabat İlçesi, kentsel sit alanı içinde, Orta Mahalle, 125 ada 5 parselde yer alan özel mülkiyete ait taşınmazın tescili ve koruma grubunun belirlenmesine ilişkin Trabzon Kültür Varlıklarını Koruma Kurulu Müdürlüğü'nün 07.05.2019 tarih ve 359 sayılı uzman raporu, Akçaabat Belediye Başkanlığı Etüt Proje Müdürlüğü'nün 14.06.2019 tarih ve E.3885 sayılı yazısı, Trabzon Büyükşehir Belediye Başkanlığı İmar ve Şehircilik Dairesi Planlama Şube Müdürlüğü'nün 21.06.2019 tarih ve E.9761 sayılı yazısı, Taşınmaz Kültür ve Tabiat Varlıkları Koruma Kurulu'nun 26.04.1988 gün ve 19 sayılı kararı, Taşınmaz Kültür ve Tabiat Varlıkları Koruma Kurulu'nun 18.12.1992 gün ve 1506 sayılı kararı, Taşınmaz Kültür ve Tabiat Varlıkları Koruma Kurulu'nun 15.07.1997 gün ve 2898 sayılı kararı okundu, dosyası incelendi, yapılan görüşmeler sonunda;

AVRUPA KONSEYİ	KÜLTÜREL VARLIKLARI KORUMA ENVANTERİ		ANIT	ENVANTER NO:	
TÜRKİYE	KÜLTÜR VARLIKLARI VE MÜZELER GENEL MÜDÜRLÜĞÜ			HARİTA NO:	
İLİ: TRABZON	İLÇESİ: AKÇAABAT	MAHALLE VEYA KÖYÜ: Orta Mahalle	KORUMA DERECESİ	ANITSAL	1 2
SOKAK VE KAPI NO:		KADASTRO Paf

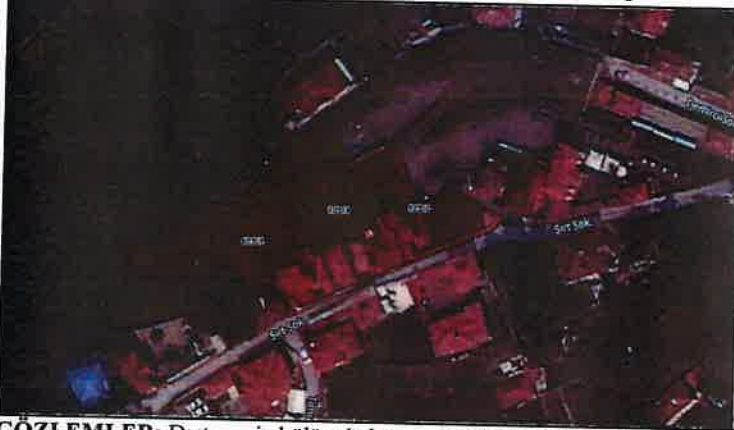
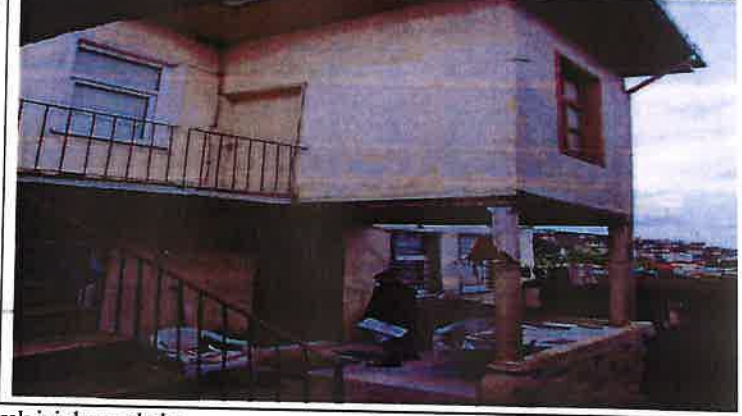
**GÖZLEMLER:** Dışta ve iç bölümde bazı onarımlar yapılmış olup, genel olarak iyi durumdadır.

**AYRINTILI TANIM:**  
Yapının ana girişi, doğu cephesinde, cumba altındaki ahşap kapıdan sağlanmaktadır. Söz konusu parselde yer alan konutta çift kanatlı sonradan boyanmış taş söveli ahşap kapıdan, taş avluya geçiş sağlanmaktadır. Konut BtZ+1 kattan oluşmaktadır. Yapının çatısı saç kaplamadır. Saçak kaplaması 60-70cm.genişliğinde lambri ile yenilenmiştir.

Zemin katı dikdörtgen planlı, 1.kat ise orta sofalı ve cumbalı bir plana sahiptir. Yapının ana cephesi olan doğu cephesindeki cumba üçgen alınlıklıdır. Cumbalı olan konutun bu bölümü iki taş sütun ile taşınmakta olup, cumbanın alt bölümü lambri kaplanmıştır. Zeminde kapı önünde -seramik kaplanmış bir bölüm bulunmaktadır. Zemin katta küçük sofa, kuzey cephede ve güney cephede birer oda, güney cephede mutfak konumlandırılmıştır. Mutfakta yer alan orijinal ocak kapatılmıştır. Mutfağın zemin ve tavanı yenilenmiş; tavanı düz ahşap çitallı tavan tekniğinde yapılmış, zemin seramik döşemidir. Duvarlar orijinaldir. Sofada yenilenmiş banyo yer almaktadır. Kuzey cephedeki odanın tavanı düz ahşap çitallı tavan tekniğinde ve zemini de ahşaptır, pencereler niş şeklindedir. Duvarlar orijinaldir. İkinci kata iç ulaşım merdiveni kaldırılmış ve yerine banyo yapılmıştır zemin kattan ikinci kata ulaşım dıştan, günümüz betonarme merdivenle sağlanmaktadır. Doğu yönündeki pvc çerçeveli bir pencere bulunmaktadır. İkinci katta da giriş sofaya açılmakta, batı tarafta konutun orijinalinde bulunmayan banyo yer almaktadır. Bu katta sofanın doğu ve kuzey cephesinde ahşap çerçeveli birer pencere yer almaktadır. Kuzey cephedeki odanın zemini ve tavanı ahşap olup, yenilenmiştir; duvarları orijinaldir. Kuzey cephede ahşap çerçeveli, dikdörtgen iki pencere, doğu cephede ise pvc çerçeveli iki pencere yer almaktadır. Batı cephede orijinalde yer alan pencere günümüzde kapatılmıştır.

**YAPILAN ONARIMLAR:** Merdivenlerde, bazı pencerelerde, zemin ve tavanda onarım yapılmıştır.
