T.C.
KÜLTÜR VE TURİZM BAKANLIĞI
TRABZON KÜLTÜR VARLIKLARINI KORUMA BÖLGE KURULU
K A R A R

Giresun İli, Merkez ilçe, Gedikkaya Mahallesi, sit alanı dışında, özel mülkiyete ait, 245 ada, 300 parselde bulunan Gözetleme Kulesi'nin değerlendirilmesi talebine ilişkin Giresun Valiliği, İl Kültür ve Turizm Müdürlüğü'nün 20/07/2020 tarih ve 516772 sayılı yazısı, konunun Koruma Bölge Kurulunca yerinde incelenmesine ilişkin Trabzon Kültür Varlıklarını Koruma Bölge Kurulu'nun 18/12/2020 tarih ve 6152 sayılı kararı, konuya ilişkin Giresun Valiliği, Kadastro Müdürlüğü'nün 29/09/2020 tarih ve 2428278 sayılı yazısı, Enerji ve Tabii Kaynaklar Bakanlığı, Maden ve Petrol İşleri Genel Müdürlüğü'nün 02/10/2020 tarih ve 2020113094 sayılı yazısı, Giresun Belediye Başkanlığı, İmar ve Şehircilik Müdürlüğü'nün 15/10/2020 tarih ve 30621 sayılı yazısı ile Trabzon Kültür Varlıklarını Koruma Bölge Kurulu Müdürlüğü'nün 28/09/2020 tarih ve 726 sayılı, 20/11/2020 tarih ve 931 sayılı uzman raporu ile 29/12/2020 tarih ve 1055 sayılı Dosya İnceleme Raporu okundu, ekleri ve dosyası incelendi, yerinde yapılan görüşmeler sonucunda;

AVRUPA KONSEYİ		DOĞAL VE KÜLTÜREL VARLIKLARI KORUMA ENVANTERİ		ANIT		ENVANTER NO: ,	
TÜ

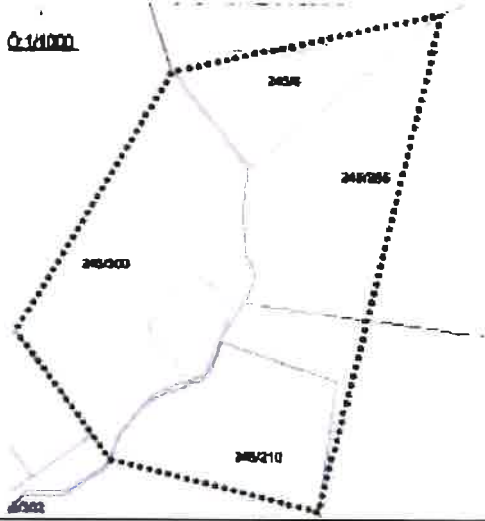
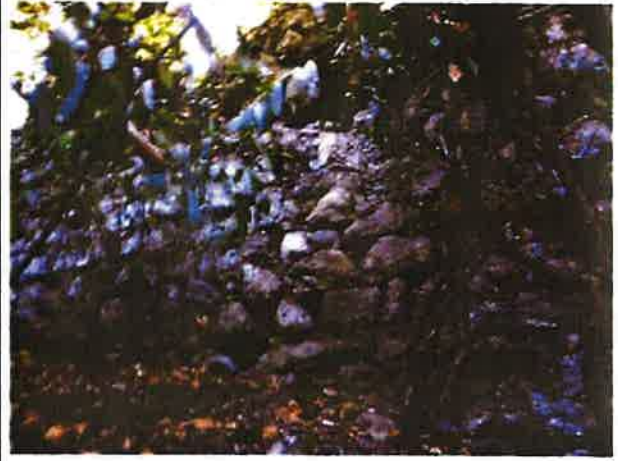
VAZİYET PLANI:

GENEL TANIM: Giresun ili, Merkez ilçe, Gedikkaya Mahallesi, Giresun merkez yerleşkesinin doğusunda yer alır. Gedikkaya Mahallesi, 245 ada, 300 parsel üzerinde yer alan duvar kalıntıları, yöreye hâkim kayalıklar üzerindedir. Batısında, z+7 katlı betonarme yapılar vardır. Doğusu, kuzeyi ve güneyi eğimli arazi olup üzeri fındık bahçesi, ağaçlık ve çalılıkır.

AYRINTILI TANIM: Ana kaya kütleleri üzerinde yer alan duvar örgüleri batıdan önce doğuya doğru, sonra doğudan güneye doğru uzanmaktadır. Duvar kalıntılarının batı ve güney kısımlarının büyük bölümü tahrip olmuştur. Sadece kuzey batıda ana kaya kütleleri oyularak oluşturulan basamaklar tespit edilmiştir. Kuzey ve doğu kısmı nispeten daha sağlamdır. Kuzey ve doğu yönlerde yer alan yaklaşık 90-100 cm kalınlığındaki duvar örgüleri, sıralı kaba yonu taş arası kireç harçlı malzeme ile örülmüştür. Duvar örgülerinin yükseklikleri yer yer 5-6 metreye ulaşmaktadır. Arazinin şevli olması nedeniyle duvarın güney yönde devamı görülememiştir. Duvar kalıntılarının iç kısmındaki düzlük alana, doğudaki duvar örgüsü üzerinden tırmanarak sağlanmıştır. Üst kısmın üzeri yoğun bitki ve molozla kaplıdır. Ancak halihazır harita incelendiğinde; 245 ada, 300 parselin bulunduğu alana, dikdörtgene yakın planlı duvar kalıntılarının çizildiği ve "Eski kilise yeri" olarak işlendiği, imar planında da, ÖPA alanında kaldığı görülmüştür. Yerinde yapılan incelemede, tepenin yöreye hâkim bir konumda olması, Aretias Adasını ve Giresun Kalesini gören bir konumda olması ve duvar

Yeni kilise beden duvarlarından daha çok kale duvar örgülerine benzemesi, planın kilise planları ile uyum sağlamaması nedeniyle Ortaçağ'a ait, karakol işlevli kulesi olabileceği, içerisinde de kilise-sapel tarzı dini bir yapının olabileceği, bu ki kilise yeri olarak adlandırılmış olabileceği kanaatindeyiz.

ÖNERİLEN KULLANIMI:
TESCİL EDİLEREK KORUNMASI
