T.C.
KÜLTÜR VE TURİZM BAKANLIĞI
TRABZON KÜLTÜR VARLIKLARINI KORUMA BÖLGE KURULU
K A R A R

Trabzon İli, Ortahisar ilçesi, Çağlayan Aşağı Mahallesi, sit alanı dışında, özel mülkiyete ait, 112 ada, 40-41 parsellerde bulunan konutun 2863 sayılı yasa kapsamında koruma altına alınması isteğine ilişkin ilgilisinin 30/12/2020 tarihli başvurusu, konuya ilişkin Trabzon Büyükşehir Belediye Başkanlığı, İmar ve Şehircilik Dairesi Başkanlığının 23/02/2021 tarih ve 7327 sayılı yazısı, Ortahisar Belediye Başkanlığı, İmar ve Şehircilik Müdürlüğünün 10/03/2021 tarih ve 7616 sayılı yazısı ile Trabzon Kültür Varlıklarını Koruma Bölge Kurulu Müdürlüğünün 18/02/2021 tarih ve 2021/206 sayılı uzman raporu okundu, ekleri ve dosyası incelendi, yapılan görüşmeler sonucunda;

Trabzon İli, Ortahisar ilçesi, Çağlayan Aşağı Mahallesi, sit alanı dışında, özel mülkiyete ait, 112 ada, 40-41 parsellerde bulunan konutun; 5226 ve 3386 sayılı yasalarla değişik 2863 sayılı Kültür ve Tabiat Varlıklarını Koruma Kanununun 6. maddesi kapsamında kaldığından korunması gerekli kültür varlığı olarak tescil edilmesine;

AVRUPA KONSEYİ	KÜLTÜREL VARLIKLARI KORUMA ENVANTERİ		ANIT	ENVANTER NO:
TÜRKİYE	KÜLTÜR VARLIKLARI VE MÜZELER G

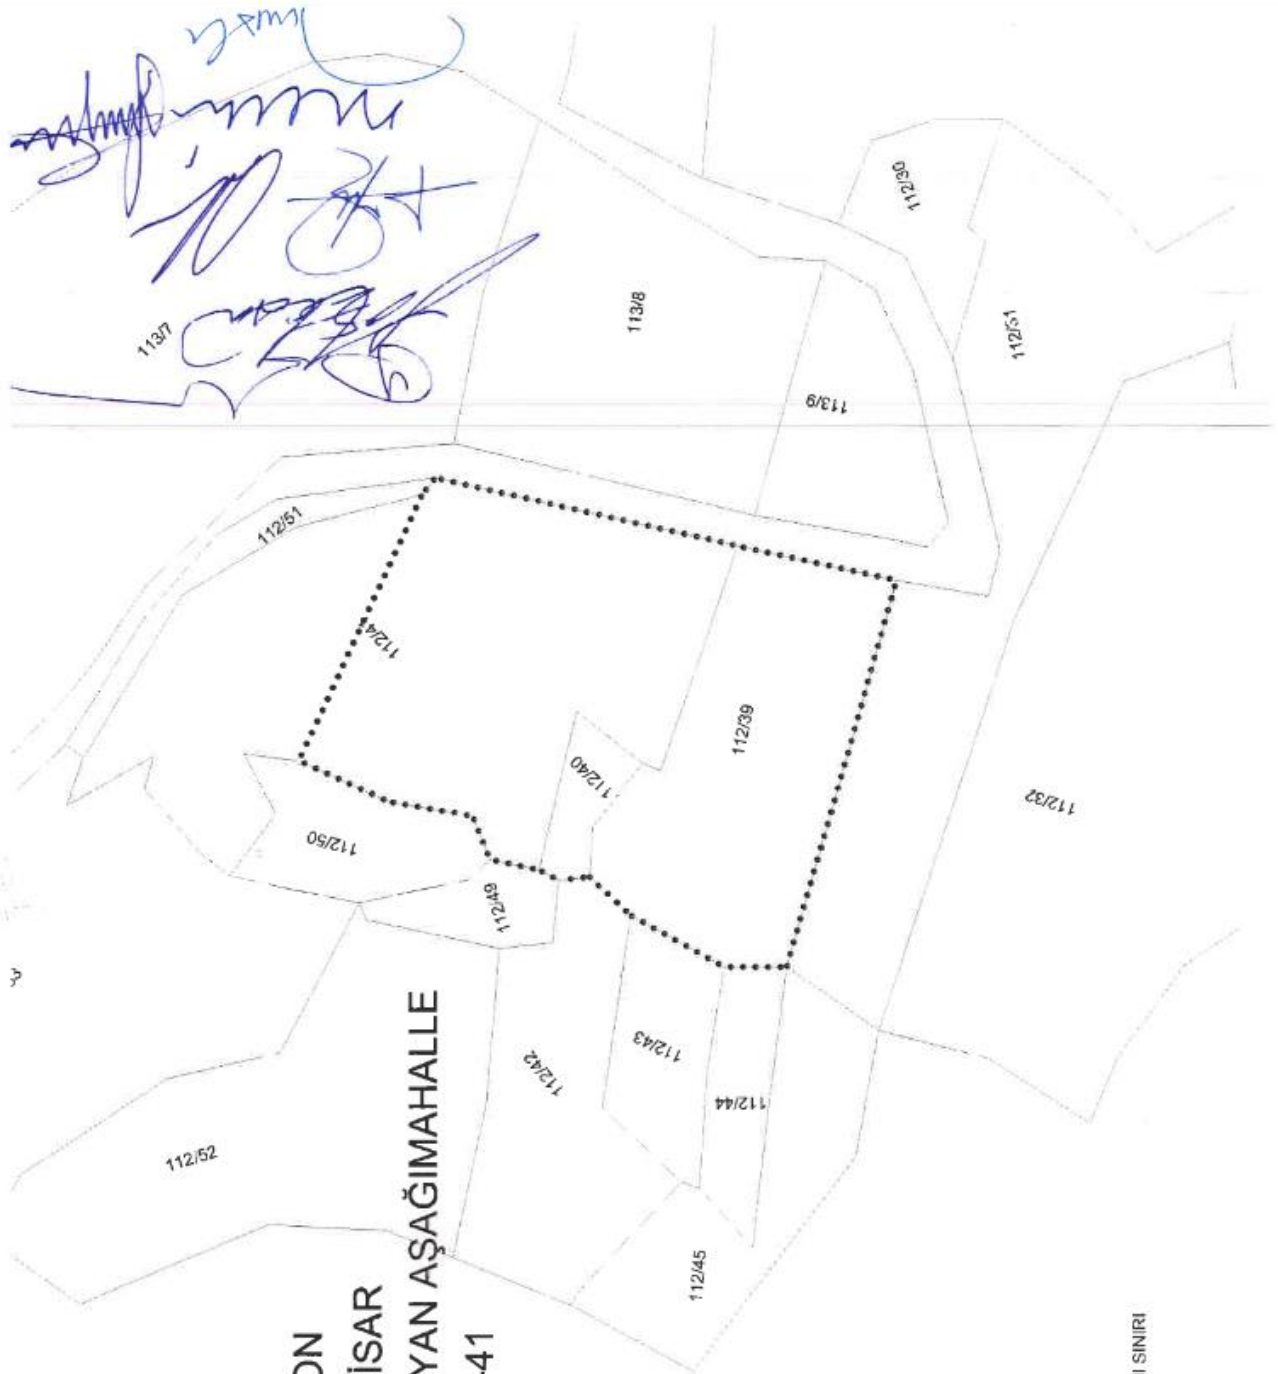
İLİ TRABZON
İLÇESİ ORTAHİSAR
MAHALLE ÇAĞLAYAN AŞAĞIMAHALLE
ADAPARSEL 112/40-41

Koruma grubunun II.(iki) olarak, korunma alanının ekteki kadastral planda işaretlendiği şekilde belirlenmesine karar verildi.

KORUNMA ALANI SINIRI

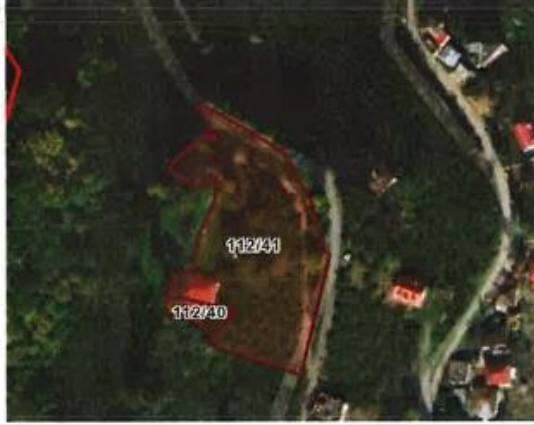
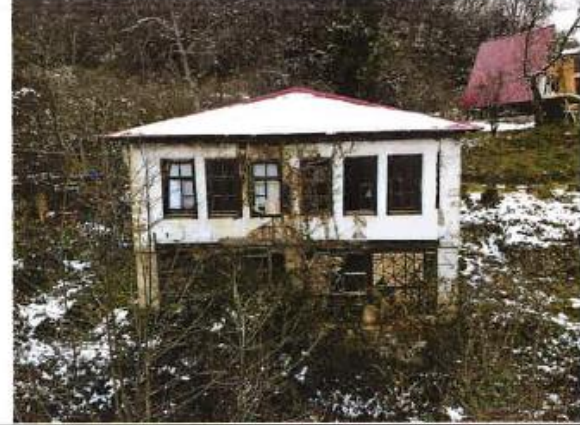
GENEL TANIM: Taşınmaz dikdörtgen planlı ve B+Z katlı olarak inşa edilmiştir.

GÖZLEMLER: Genel olarak sağlam durumdadır.

Taşınmaz dikdörtgen planlı ve B+Z katlı olarak inşa edilmiştir. Konut, kesme taş malzemeli olup ön cephe olan doğu cephesi ahşap çatki arası taş dolguludur. Bu cephe sıvalı ve boyanmış vaziyettedir. Üst örtüsü yenilenmiş ve sac malzeme ile kaplıdır. Taşınmazın doğu cephesi: Bodrum kat harap vaziyettedir. Bu katta ahşap kanatlı üç adet pencere yer almaktadır. Zemin katta cepheye simetrik olarak yerleştirilmiş dikdörtgen formlu, ahşap kanatlı altı adet pencere bulunmaktadır. Taşınmazın kuzey cephesi: Bodrum katın bir kısmı eğimden dolayı toprak altındadır. Bu kata girişi sağlayan yuvarlak kemerli geçiş bulunmaktadır. Zemin katta yapıya girişi sağlayan kesme taş söveli ve ahşap kanatlı geçiş bulunmaktadır. Girişin doğusunda küçük boyutlu, dikdörtgen formlu, kesme taş söveli iki adet pencere yer almaktadır. Ayrıca girişin batısında beden duvarında bir bölüm moloz taş malzeme ile onarım gördüğü anlaşılmaktadır. Taşınmazın batı cephesi Eğimden dolayı bodrum kat ve zemin katın bir kısmı toprak altındadır. Bu cephe sağdır. Taşınmazın güney cephesi: Bodrum katın bir kısmı eğimden dolayı toprak altındadır. Bu kata girişi sağlayan yuvarlak kemerli geçiş bulunmaktadır. Zemin katta yapıya girişi sağlayan kesme taş söveli ve ahşap kanatlı geçiş bulunmaktadır. Giriş bölümünün önüne ahşap malzemeden yapılmış üzeri sac malzeme ile örtülü sundurma eklenmiştir. Girişin doğusunda küçük boyutlu, dikdörtgen formlu, kesme taş söveli iki adet pencere yer almaktadır. Konutunun iç bölümüne girilememiştir. Taşınmazda herhangi bir yazı ve süsleme unsuruna rastlanılmamıştır. Üst örtüsünün değiştirilmesi haricinde söz konusu taşınmazda nitelsiz ek ve detay bulunmamaktadır. Konutun taş ve ahşap inşa malzemelerinde bozulmalar mevcuttur.
