T.C.
KÜLTÜR VE TURİZM BAKANLIĞI
ADANA KÜLTÜR VARLIKLARINI KORUMA BÖLGE KURULU

KARAR

TAŞINMAZ KÜLTÜR VARLIĞI TESCİL VE KORUMA ALANI HARİTASI

KÜLTÜR VARLIĞI ADA/PARSEL: 346/5

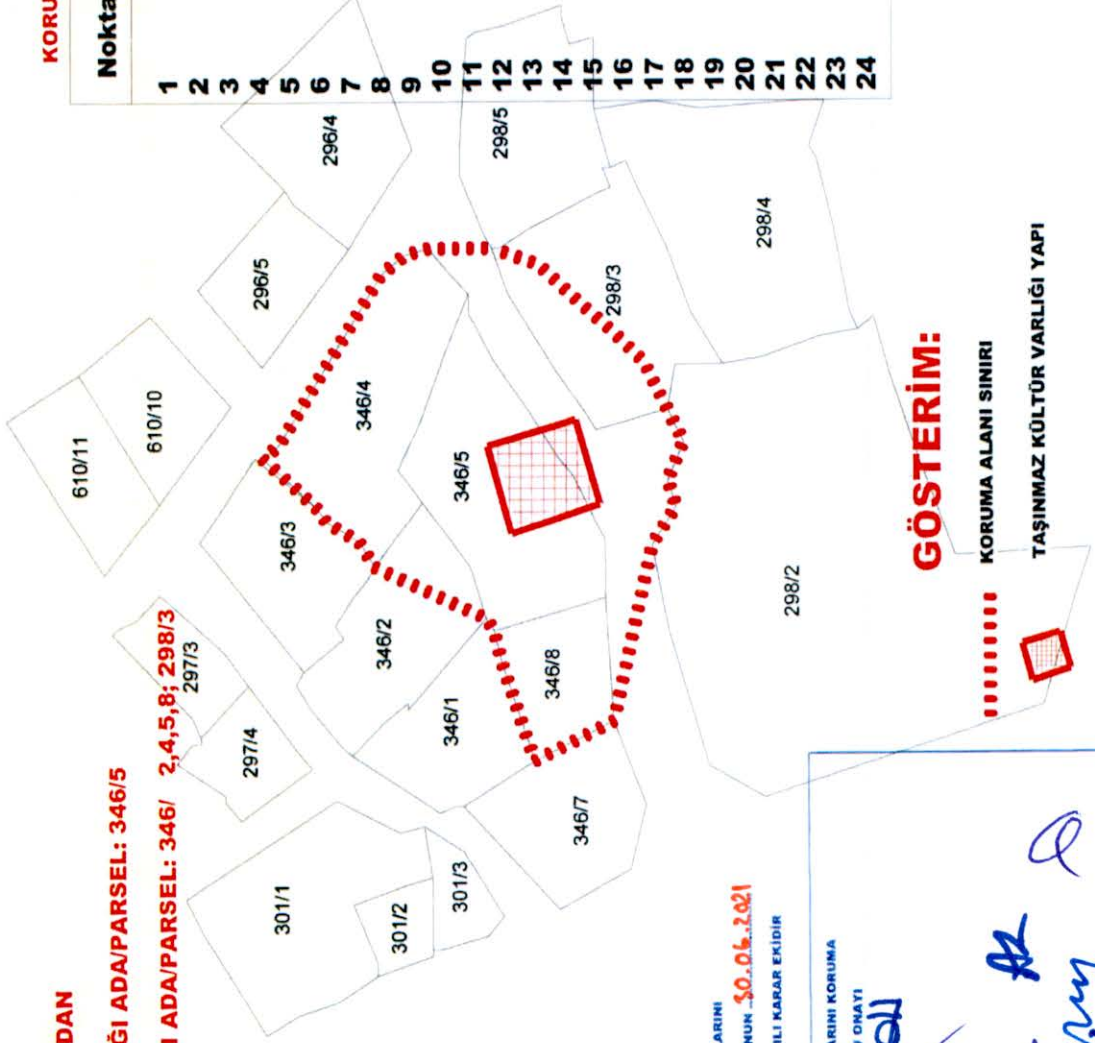
KORUMA ALANI ADA/PARSEL: 346/ 2,4,5,8; 298/3
297/3
