**KÜLTÜR VE TURİZM BAKANLIĞI**  
**İZMİR 2 NUMARALI KÜLTÜR VARLIKLARINI**  
**KORUMA BÖLGE KURULU**  
**KARAR**

Manisa ili, Akhisar ilçesi, Şeyhisa Mahallesi, Koruma Amaçlı İmar Planı uygun bulunan Kentsel Sit Alanında yer alan, tescilli Sarı Ahmet Paşa Camii karşısında, KAİP'na göre '\*' notasyonuna sahip parsellerden olan, şahıs mülkiyetindeki 221 ada 4 parselde bulunan yapının 2863 sayılı kanunun 6. Maddesinde belirtilen kriterleri taşıması nedeniyle korunması gerekli taşınmaz kültür varlığı olarak tescil edilmesine, KAİP'na tescilli parselin işlenmesine, tescil fişinin uygun olduğuna, yapı grubunun 2. (ikinci) grup olarak belirlenmesine, tapusuna bu yönde şerhin eklenmesine, sonucundan Kurul Müdürlüğüne bilgi verilmesine, taşınmazda ve taşınmaza cephe veren taşınmazlarda izinsiz olarak herhangi bir fiziki ve inşai müdahalede bulunulmamasına, taşınmaza ilişkin hazırlanacak rölöve, restitüsyon ve restorasyon projelerinin Kurulumuza iletilmesine karar verildi.

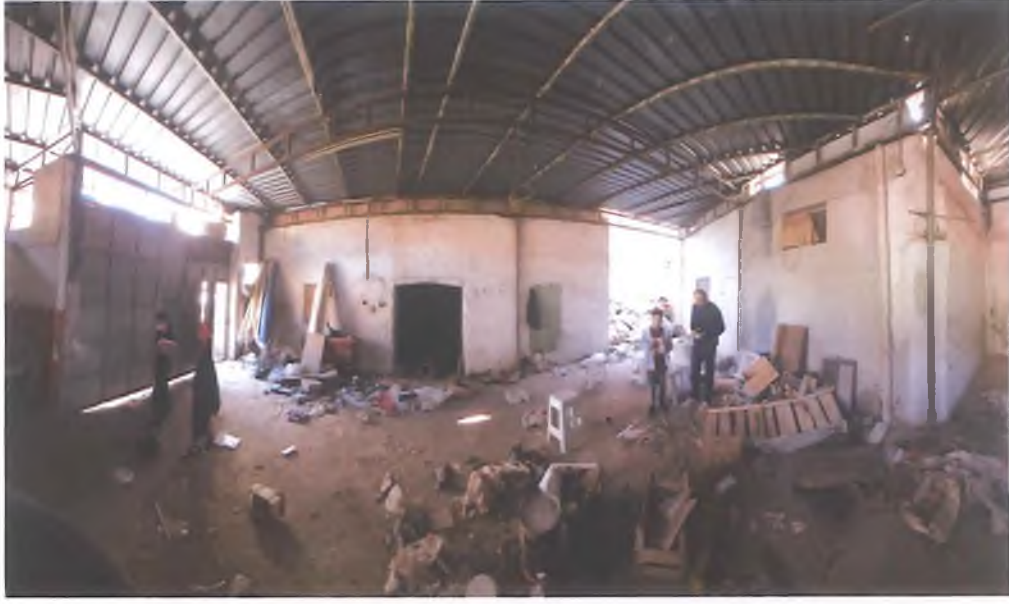
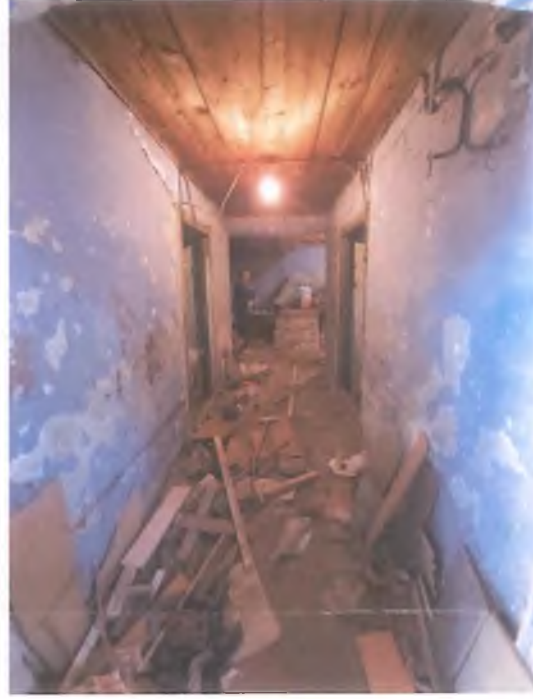
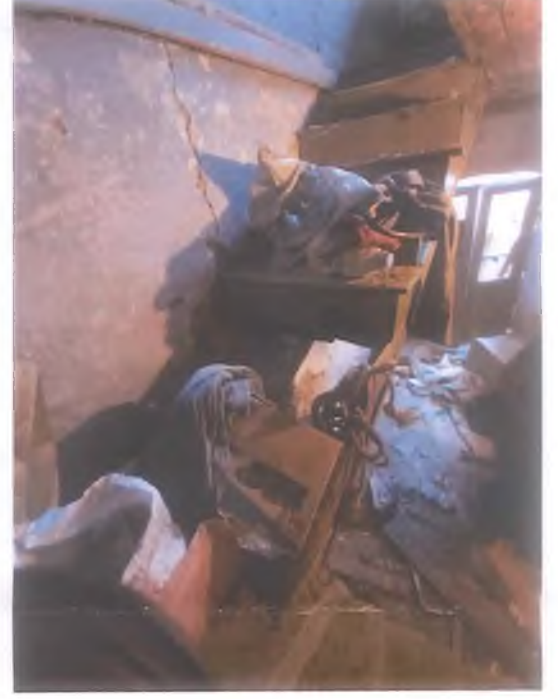
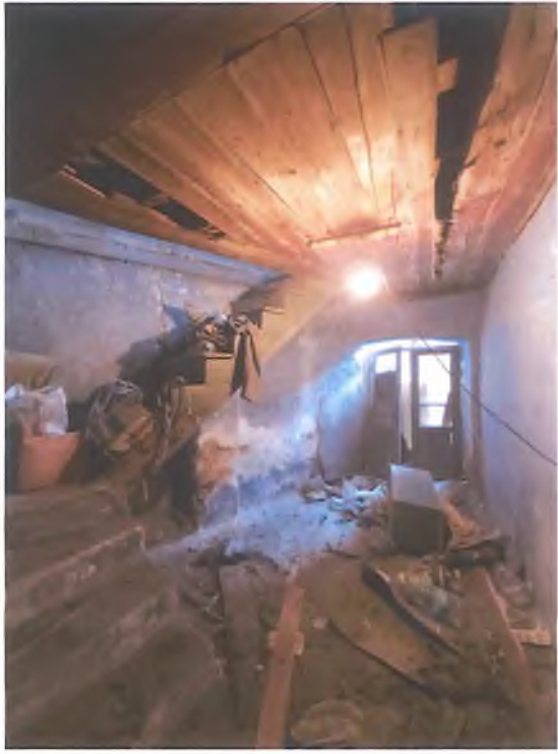
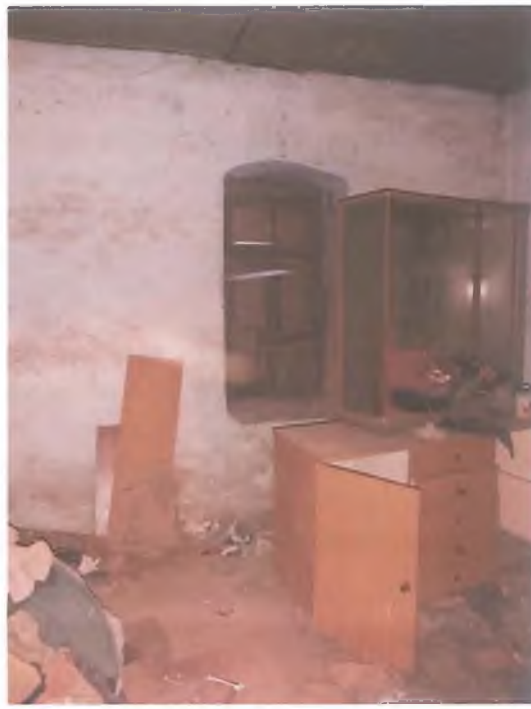
Gözlemler: Yapının oldukça bakımsız olması nedeniyle onarıma ihtiyaç duyduğu gözlemlenmektedir.						
Bugünkü Sahibi:	Şahıs		Bakımından sorumlu olması gereken kuruluş:			
Yapılan Onarımlar.						
Çıkamaz sokak üzerinde bulunan 221 ada 4 nolu parseldeki taşınmazdaki yapının kareye yakın planda, 2 katlı yığma sistemli bir yapı olduğu, çatısının marsilya kiremitli, kırma çatılı olduğu, saçaklarının ahşap kaplı olduğu, zemin katında moloz taş malzeme, üst katta kerpiç malzemenin taşıyıcı olarak kullanılmış olduğu tespit edilmiştir. Avlu kısmından yapıya giriş sağlanmakta olup, zemin katta simetrik bir plan şemasına sahiptir. Orta aksta basık kemerli giriş açıklığında kapı doğramaları mevcut değildir. Orta akstan girildiğinde tam karşıda üst kata çıkan taş ve ahşap merdiven bulunmakta olup, basamaklarından birkaçı yok olduğundan üst kata çıkış sağlanamamaktadır. Zemin katta sağ ve sol kısımlarda 2 adet oda mevcuttur. Bu odaların avluya bakan ve komşu parselde bakan açıklıkları kapatılmıştır. Zemin kat açıklıkları basık kemerli olup, çift kanatlı ahşap doğraması mevcuttur. Zemin kat tavan kaplamaları ahşap kaplamalıdır. Zemin katta avluya açılan iki kanatlı başka bir ahşap kapı daha mevcuttur. 1. Kata çıkılmamış ancak yapılabilen gözlemde bu katta 3 adet odanın mevcut olduğu, bu mekanların zemininin ve tavanının ahşap kaplamalı olduğu tespit edilebilmiştir. 1. Kattaki komşu parselde bakan 1/2 oranlı, dikdörtgen formlu 3 adet ve 1 adet vasisdas şeklindeki pencereleri kapatılmıştır.			Teknik bilgiler:
