KÜLTÜR VE TURİZM BAKANLIĞI
İZMİR 2 NUMARALI KÜLTÜR VARLIKLARINI
KORUMA BÖLGE KURULU
KARAR

KARAR TARİHİ VE NO : 27.10.2021-15256

İzmir ili, Bergama ilçesi, Talatpaşa mahallesi, Kentsel + III. (üçüncü) derece Arkeolojik sit alanı içinde tescilli taşınmazlar bitişigi, karşısı ve cephe veren konumunda yer alan, tapunun 449 ada 1 parselinde Bergama Belediyesi mülkiyetinde kayıtlı taşınmazı çevreleyen güney doğu duvarına bitişik konumdaki çeşmenin 2863 sayılı yasanın 7. Maddesinde kapsamında korunması gerekli taşınmaz kültür varlığı olarak tescil edilmesine, grubunun 2. Grup olarak belirlenmesine; çeşmenin onarımına ilişkin hazırlanacak rölöve, restitüsyon ve restrasyon projelerinin Kurulumuza iletilmesine, tescilli çeşmede Kurulumuz izni alınmadan herhangi bir inşai ve fiziki müdahalede bulunulmamasına, karar verildi.

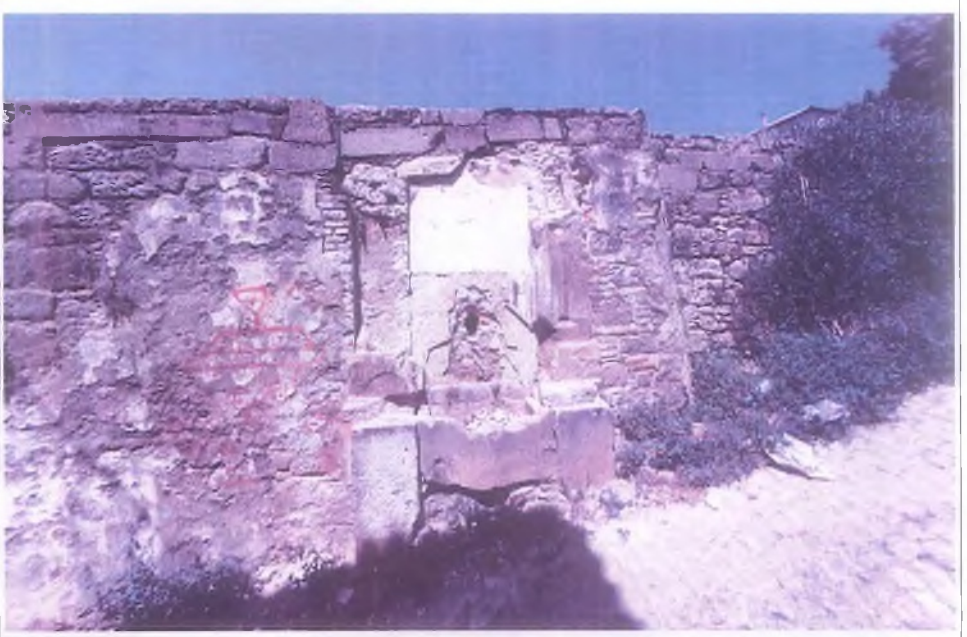
Gözlemler: Mimari, özgünlük ve onarılabilirlik değerlerine sahiptir.										
Bugünkü Sahibi:	BERGAMA BELEDİYESİ		Bakımından sorumlu olması gereken kuruluş: BERGAMA BELEDİYESİ							
Yapılan Onarımlar: Çeşme onarım geçirmemiş, hasarlı durumdadır.										
Ayrıntılı Tanım:			Teknik bilgiler:							
Taşınmazı çevreleyen güney doğu duvarına bitişik konumdaki çeşme; dikdörtgen planlı, kesme taş malzemeden inşa edilmiş olup, bulunduğu sokağın arazi eğimine uygun şekilde konumlanmıştır. Çeşmenin bugün; kenar taşları, yalak ve kayrak taştan ayna kısmı genel olarak tahrip olmuş, taşları yok olmuş, yalak kısmı yer yer kırılmış durumda olup, kitabesi bulunmamaktadır.			Su			Elektrik	Isıtma	Kanalizasyon		
			X			X	X	X		
			Orijinal Kullanımı: ÇEŞME							
			Bugünkü Kullanımı: ÇEŞME							
Önerilen Kullanımı: ÇEŞME										
			Hazırlayanlar:			26/10/2021				
			Özge Oduncu Mimar			İMZA				
			Nermin GENÇ Sanat Tarihçisi			İMZA
