T.C.
KÜLTÜR VE TURİZM BAKANLIĞI
DİYARBAKIR KÜLTÜR VARLIKLARINI
KORUMA BÖLGE KURULU
KARAR

Siirt İli, Pervari İlçesi, Tosuntarla Köyünde bulunan, herhangi bir sit alanında kalmayan, mülkiyeti Tosuntarla Köy Tüzel Kişiliğine ait tapunun 142 ada 1 no.lu parselinde yer alan, 30.07.2021 tarih ve 8521 sayılı kararımızla I. Grup yapı olarak tescillenmesine ve tescil fişinin hazırlanarak kurulumuza iletilmesine karar verilen Tosuntarla Köy Camii'ne ilişkin hazırlanan tescil fişinin uygun olduğuna karar verildi.

AVRUPA KONSEYİ	DOĞAL VE KÜLTÜREL VARLIKLARI KORUMA ENVANTERİ		ANIT	ENVANTER NO
TÜRKİYE	KÜLTÜR VARLIKLARI VE MÜZELER GN.MD.			HARİTA NO
İli: SİİRT	İlçesi: PERVARI	Mahalle/Köy: TOSUNTARLA KÖYÜ	KORUMA	
Sokak ve Kapı No :	KADASTRO	Pafta : Ada:142 Parsel: 1	DERECESİ	1 Grup yapı
Adı: TOSUNTARLA KÖY CAMII	YAPTIRAN : -	YAPAN : -	MİMARİ ÇAĞI :	
	YAPIM TARİHİ :	KİTABE :

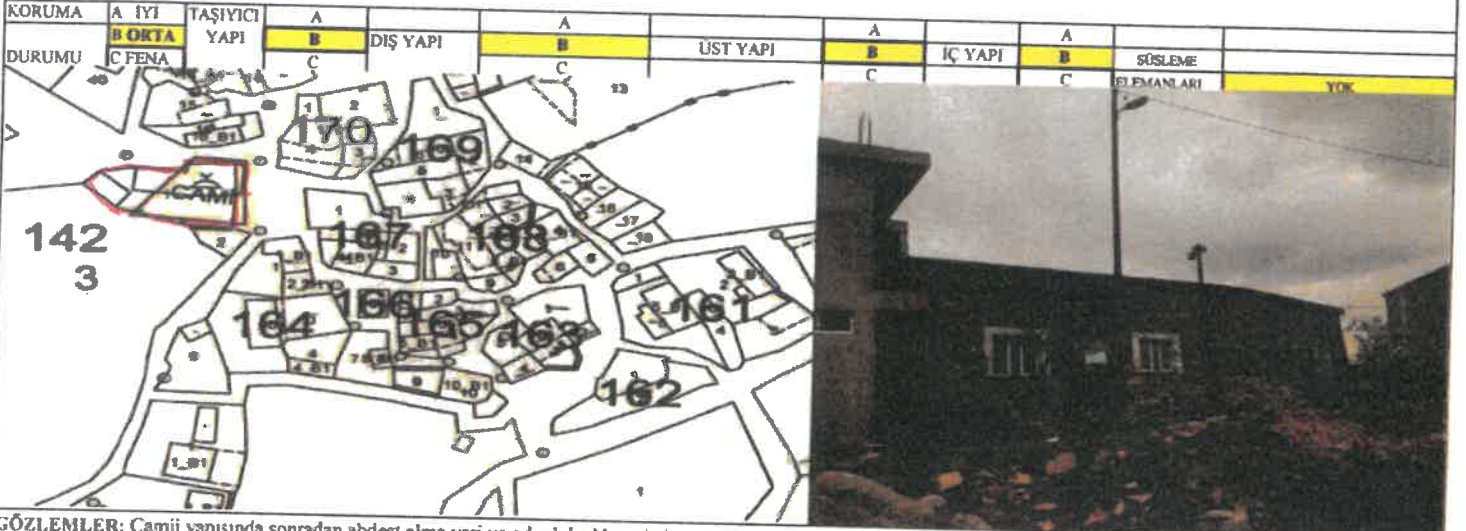
GENEL TANIM: Cami içten tonozlu bir yapıya sahip olup dıştan düz damla örtülüdür. Cami avlusuna giriş doğu yönden, sonradan yapılan dikdörtgen bir kapı aracılığıyla sağlanmaktadır. Güney yönden sağlanan ve betonarme birkaç basamakla ulaşılan cami giriş kapısı orijinal değildir. Caminin iç mekanı doğu-batı doğrultuda dikdörtgen plana sahiptir. Camiye girildiğinde sağ taraftaki alanın küçük ibadet mekanı olarak kullanıldığı, bu bölümün güney duvarında bir mihrap nişinin yer aldığı görülmektedir

GÖZLEMLER: Camii yapısında sonradan abdest alma yeri ve odunluk eklenmiştir

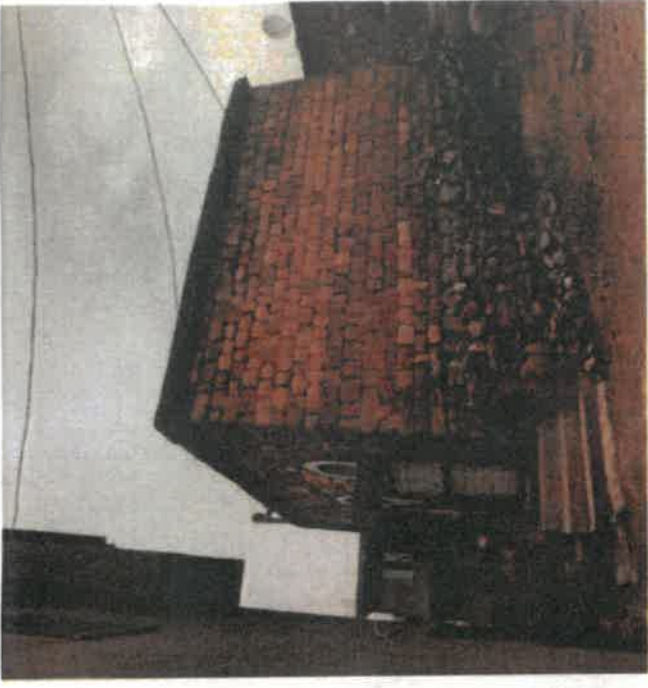
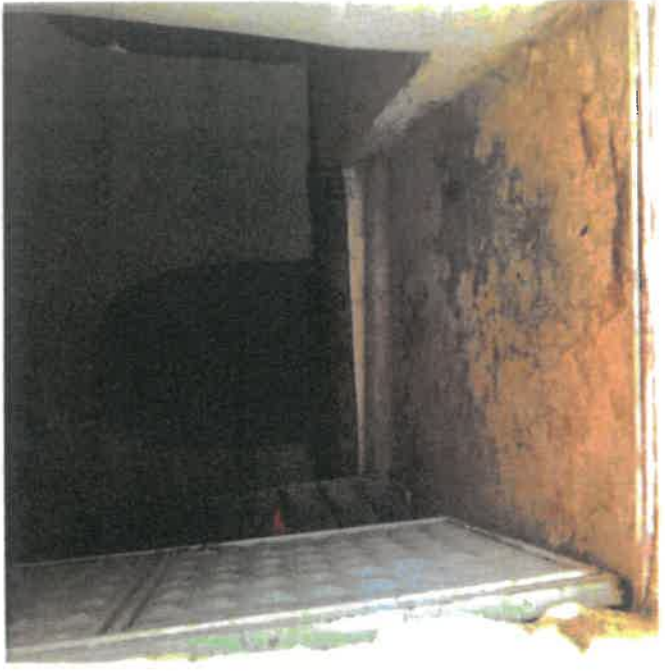
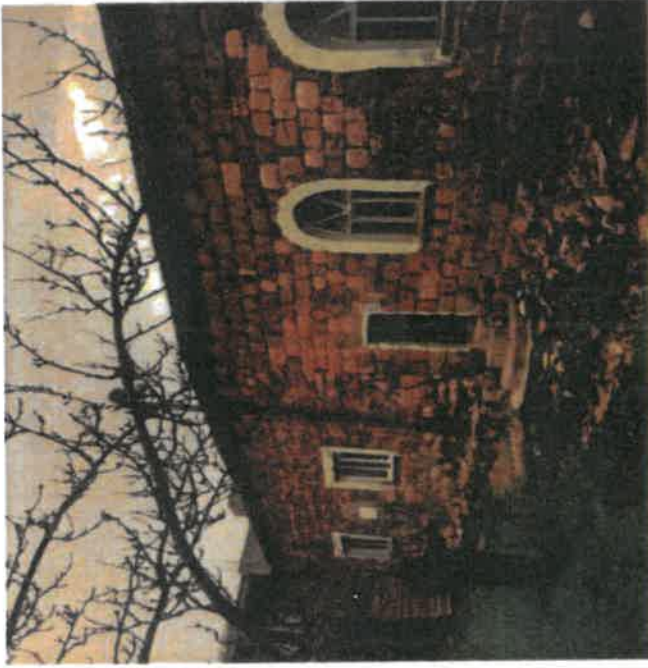
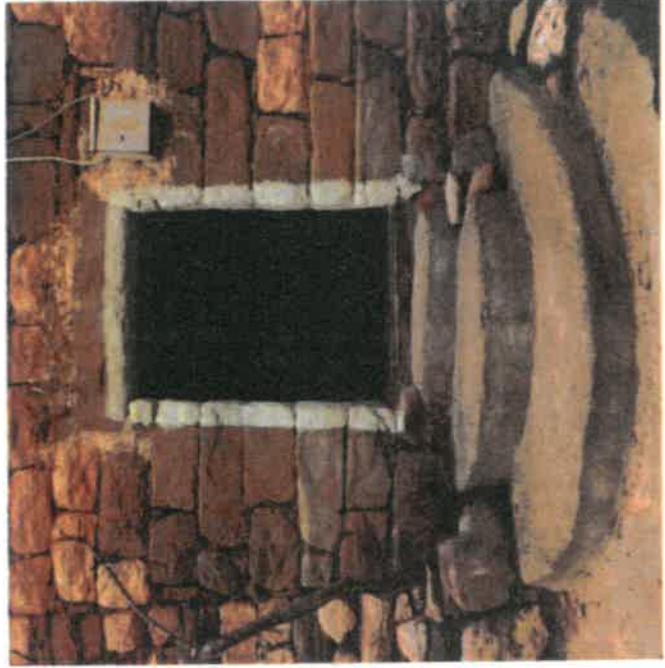
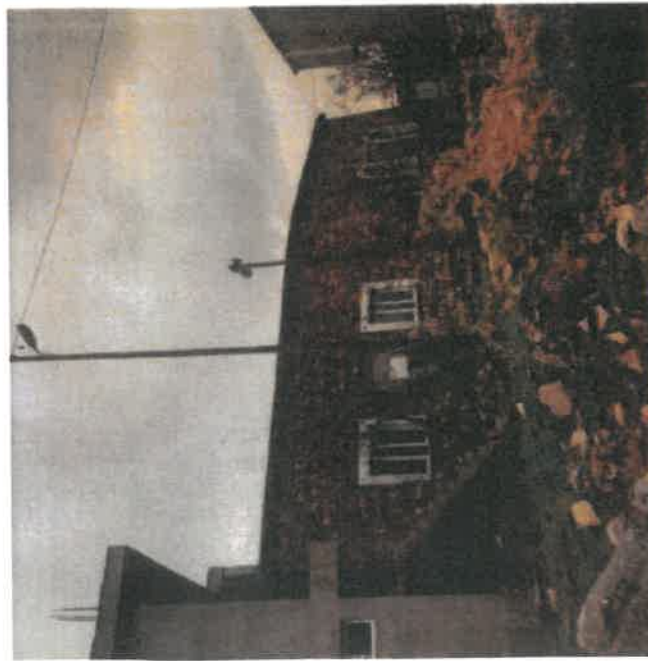
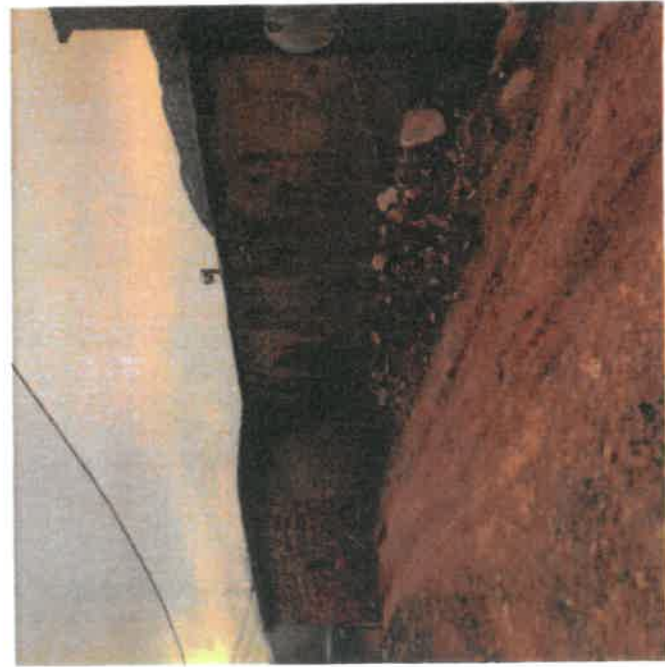
YAPILAN ONARIMLAR : Yakın dönemde yapılan onarımlar sonucunda yapının orinalligi bozulmuştur.

Siirt ili, Pervari ilçesi, Tosuntarla Köy merkezinin batısında yer almaktadır. Tapunun 142 ada, 1 nolu parselinde kayıtlı yer aldığı anlaşılan caminin duvarları kaba yonu taş ve moloz taştan inşa edilmiş olup kuzey cephesi kısmen betonla sıvanmıştır. Cami içten tonozlu bir yapıya sahip olup dıştan düz damla örtülüdür. Cami avlusuna giriş doğu yönden, sonradan yapılan dikdörtgen bir kapı aracılığıyla sağlanmaktadır. Güney yönden sağlanan ve betonarme birkaç basamakla ulaşılan cami giriş kapısı orijinal değildir. Caminin iç mekanı doğu-batı doğrultuda dikdörtgen plana sahiptir. Camiye girildiğinde sağ taraftaki alanın küçük ibadet mekanı olarak kullanıldığı, bu bölümün güney duvarında bir mihrap nişinin yer aldığı görülmektedir. Girişin karşı tarafında ise sonradan oluşturulmuş abdesthane ve yanında odunluk olarak kullanılan mekan yer almaktadır.
