**KÜLTÜR VE TURİZM BAKANLIĞI**  
**İZMİR 2 NUMARALI KÜLTÜR VARLIKLARINI**  
**KORUMA BÖLGE KURULU**  
**KARAR**

İzmir ili, Bergama ilçesi, Ertuğrul Mahallesinde, 3. (üçüncü) Derece Arkeolojik Sit sınırları içerisinde kalan tapunun 48 ada, 30 numaralı parselinde şahıs mülkiyetinde kayıtlı taşınmazda bulunan yapının "döneminin kendine özgü niteliklerini anlatan belge" tanımı kapsamında geleneksel yapılardan modern yapılara geçiş dönemini yapım sistemi, mekan kurgusu gibi mimari değerleri ile anlatan, Cumhuriyet Dönemi mimarlık mirasımızın nitelikli bir örneği olması ve çevreye katkı değeri sebebiyle 2863 sayılı Yasanın 7. maddesi kapsamında "Korunması Gerekli Taşınmaz Kültür Varlığı" olarak tescil edilmesine, koruma grubunun 2. (ikinci) grup yapı olarak belirlenmesine, kararımız eki tescil fişinin onaylanmasına, karar verildi.

AVRUPA KONSEYİ	Doğal Ve Kültürel Varlıkları Koruma Envanteri D.K.C.K.E			KÜLTÜR VARLIĞI	Envanter No: 35.00.1.0			
TÜRKİYE	Kültür Varlıkları ve Müzeler Genel Müdürlüğü				Harita No:			
İli: İZMİR	İlçesi: BERGAMA	Mahalle Köy: ERTUĞRUL			KORUMA DERECESESİ	1.Grup Yapı		
SOKAK : PARK OTEL SOKAĞI	Pafta :19K-II	Ada : 48	Parsel : 30	2.Grup Yapı		X		
Adı: KONUT	Yaptır

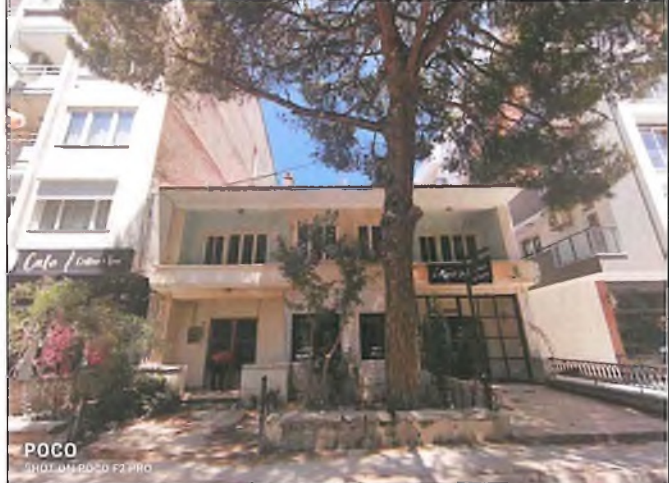
Fotoğraf

Gözlemler: Üst kat konut girişlerine ulaşım mekanı dışında yapının zemin katında son kullanım evresinde bazı niteliksiz değişiklikler yapılmıştır.

Bugünkü Sahibi:	Özel mülkiyet			Bakımından sorumlu olması gereken kuruluş: Mal sahibi				
Yapılan Onarımlar: Kullanım süresi boyunca boya, badana, çatı aktarımı vb. tamirat-tadilat yapıldığı anlaşılmaktadır.								
Ayrıntılı Tanım: İki katlı, zemin ve üst katı bağımsız konut kullanımlı yapının zemin katına sonradan ticaret fonksiyonu verilmiştir. Betonarme hatlı taşıyıcı tuğla ile oluşturulmuş duvarları ve betonarme döşeme ve merdiveni bulunan yapı tipik bir Cumhuriyet Dönemi yapısıdır. Yapının üst katı özgünlüğünü korumakla birlikte zemin katında fonksiyon değişikliği sırasında özellikle malzemelerin yenilenmesi gibi tamirat/tadilatlar yapılmıştır, ancak özgün plan şeması korunmuştur. Buna rağmen yapı dönem karakterini korumaktadır. Yapının özellikle ön cephesinin kurgusu modern ve minimalist mimari bir anlayışı temsil etmektedir. Üst kattaki konuta açılan çift kanatlı giriş kapısı özgündür, üst katta cephenin her iki tarafına yerleştirilen balkonlar ve ortasındaki köşe pencere geniş açıklıklı sağırlığı hafifletilmiş kısım ve geniş saçaklar uyum içindedir. Zemin kat döşemesi geometrik desenli dökme mozaik karo taşlardan oluşmaktadır, giriş kapısının karşısında yer alan iki kollu merdiven dökme mozaik kaplıdır. Demir merdiven trabzani duvara monte edilmiştir. İki kanatlı tablalı ahşap kapı ile üst katta konut kısmına girilmektedir. Konutun planı ön cepheye bakan salon salomanje, iki oda, ve arka cepheye bakan mutfak, banyo, bir oda şeklindedir. Odalarda gömme dolaplar bulunmaktadır. Balkonlar odalar tarafından kullanılmaktadır. Balkonlar geniş açıklıklı pencere ve ahşap kapılıdır. Balkon korkulukları mozaik harpuştalı alçak parapet duvar şeklindedir. Arka cephe ön cephedeki kurguya sahip olmayıp	Teknik bilgiler:	Su X	Elektrik X	Isıtma SOBA	Kanalizasyon X
