**KÜLTÜR VE TURİZM BAKANLIĞI**  
**İZMİR 2 NUMARALI KÜLTÜR VARLIKLARINI**  
**KORUMA BÖLGE KURULU**  
**KARAR**

KARAR TARİHİ VE NO : 20.04.2022-16058

# MANİSA İLİ, TURGUTLU İLÇESİ, ALTAY MAHALLESİ

496 ADA 4 PARSEL KORUNMA ALANI/

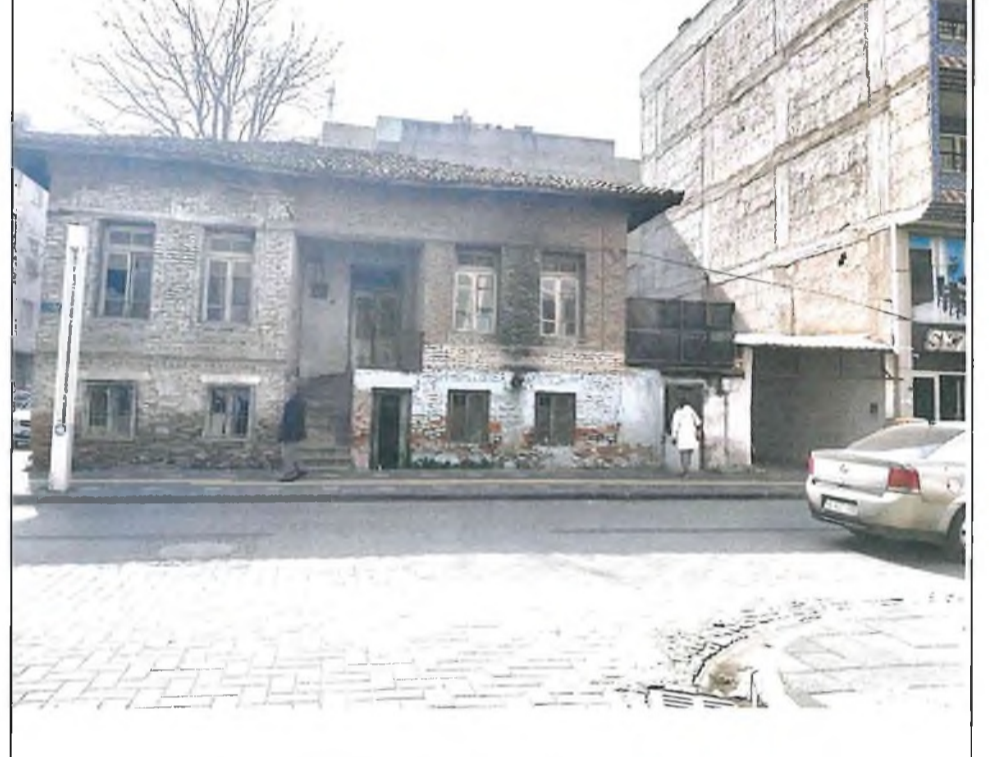
Genel Tanım: iki katlı, avlulu, kargir geleneksel konut yapısı.

Koruma Durumu	A İyi	Taşıyıcı	A Dış Yapı	A Üst Yapı	A İç Yapı	A Süsleme Elemanları	A Rutubet	A Yok
	B Orta		B	B	B	B	B	B İzi Var
	C Fena		C	C	C	C	C	C Önemli

Ayrıntılı Tanım: Taşınmazın içerisine girilememiştir. Dışarıdan yapılan gözlemlerde köşe konumlu parsel üzerinde zemin+1 katlı taşınmazın dolu tuğla malzemeli yığma sistemli, orta aksta yer alan içerlek girişli bir yapı olduğu, ahşap doğramalarının özgün durumda olduğu, alaturka kiremit çatılı geniş saçağa sahip olduğu, ön cephe kurgusunun simetrik düzende yerleştirilmiş olduğu görülmektedir. Zemin kat ile 1. Kat arasında tek sıra tuğla silme ile kat arası belirginleştirilmiştir. Zemin kat açıklıkları kare formlu, 1. Kat açıklıkları 1/2 oranında dikdörtgen formundadır. Zemin kat ve 1. Katların ana yoldan bağımsız iki girişi mevcuttur. Bu kapılar ferforje demir kapılıdır. Yan sokaktan avluya giriş bulunmaktadır. Yapının çevresi çok katlı olarak yapılaşmıştır.
