T.C.
KÜLTÜR VE TURİZM BAKANLIĞI
ADANA KÜLTÜR VARLIKLARINI KORUMA BÖLGE KURULU
KARAR

Mersin ili,Toroslar ilçesi, Beleşkenlik Mahallesi, mülkiyeti Mersin su ve Kanalizasyon Genel Müdürlüğüne ait 275 parselde tespiti yapılan Çörten ve Çeşmenin tesciline ilişkin; DSİ 6. Bölge Müdürlüğü'nün 26.08.2021 gün ve 1507075 sayılı görüş yazısı,Toroslar Tapu Müdürlüğü'nün 01.09.2021 gün ve 2115577 sayılı yazısı,Mersin Büyükşehir Belediye Başkanlığı İmar ve Şehircilik Dairesi Başkanlığının09.09.2021 gün ve 139029 sayılı görüş yazısı, Adana Kültür Varlıklarını Koruma Bölge Kurulu Müdürlüğü uzmanlarınca hazırlanan 29.09.2021 gün ve 1761768 sayılı rapor, Adana Kültür Varlıklarını Koruma Bölge Kurulu Müdürlüğü'nün 09.08.2021 gün ve 1576571 sayılı tescil görüşü istenen yazısı, Mersin İl Kültür ve Turizm Müdürlüğü Turizm Şube Müdürlüğü'nün 05.03.2021 günve 1189780 sayılı yazısı ve eki Mersin Müze Müdürlüğü uzmanlarınca hazırlanan 02.02.2021 gün ve 1092594 okundu, ekleri ve konunun işlem dosyası incelendi, yapılan görüşmeler sonucunda;

KÜLTÜR VARLIĞI TESCİL VE KORUMA ALANI HARİTASI

AVRUPA KONSEYİ		DOĞAL VE KÜLTÜREL VARLIKLARI KORUMA ENVANTERİ (D.K.V.K.E.)				ANIT		Envanter No:		
TÜRKİYE		KÜLTÜR VARLI

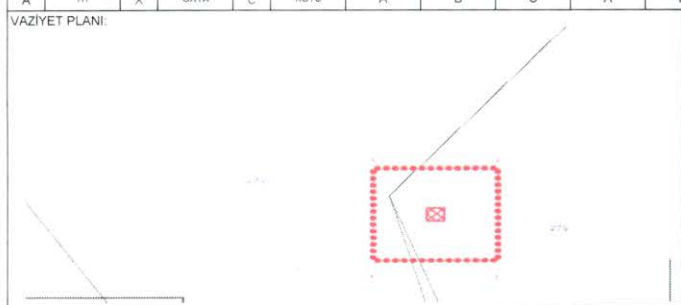
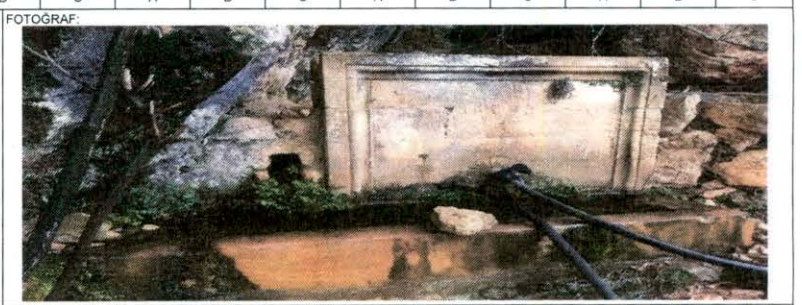
GENEL TANIM: Kesme taş malzemeden Çeşme ve Kaya oyuğu Çörtlen

GÖZLEMLER: çeşmede malzeme kayıpları bulunmakta olup,ağız kısmında fiziki müdahaleler mevcuttur.

Mersin ili, Toroslar ilçesi, Belenkeşlik Mahallesi, 275 parselde Çeşme yapısı ve bitişik nizamında Çörtlen bulunmaktadır. Söz konusu Çörtlen ve Çeşme dik yükselen kayalık yamacın hemen altına oturmaktadır. Yamaçtaki kayalık alandan çıkan su kaynağı ve Çeşme yapısı vasıtasıyla fonksiyonel hale getirilmiştir. Çeşme yapısı kesme taş malzemeden yapılmış, Çeşmenin ön cephe yüzeyi 3 yönden iç bükey bordurla şekillendirilerek Çeşme cephesine derinlik hissi verilmiştir. Çeşmenin ağız kısmında çiçek motifli madalyon yer almaktadır. Çeşmenin üzerindeki yıpranmış Osmanlıca kitabeden okunabildiği kadaryla miladi 1873 yıllara tarihlenmektedir. Çeşmenin yanına konumlanan Çörtlen ise kaya oyuğu tekniği ile hayat bulmuştur.
