AVRUPA KONSEYİ	Doğal Ve Kültürel Varlıkları Koruma Envanteri D.K.C.K.E		KÜLTÜR VARLIĞI	Envanter No: 45.06/157- 51	
TÜRKİYE	Kültür Varlıkları ve Müzeler Genel Müdürlüğü			Harita No:	
İli: Manisa	İlçesi: Kula	Mahalle Köy: Kızılkaya		KORUMA DERECESİ	1.Grup Yapı / 2.Grup Yapı X
SOKAK : 95 Sokak		Pafta : - Ada :85 Parsel: 6			
Adı: KONUT YAPISI	Yaptıran: -	Yapan: -	Mimari Çağı: - Üslup: -		
	Yapım Tarihi: -	Kitabe: -	Vakfiye:-

Genel Tanım: İki katlı, avlulu, açık sofalı, kargir geleneksel konut yapısı.

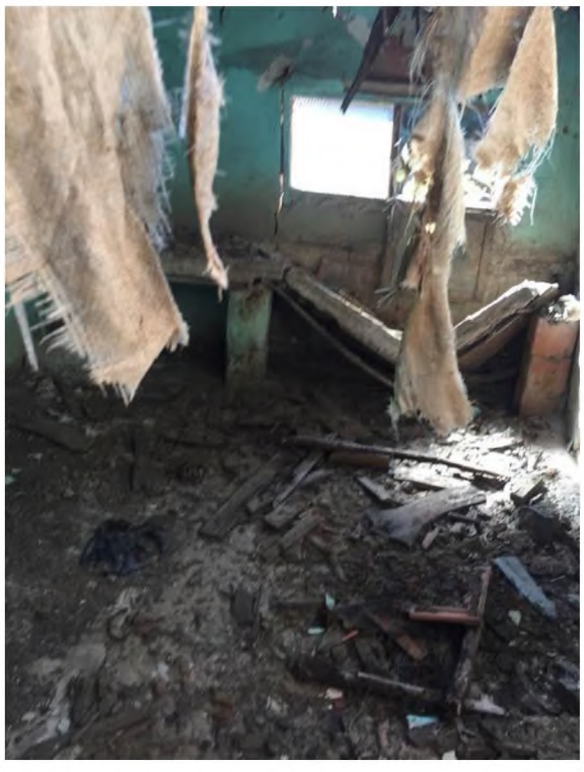
İki katlı ve bodrumlu olan yapıya yol cephesinden beton merdivenle ulaşılmaktadır. Yol cephesinde bulunan merdiven Yol cephesindeki merdivenin sahanlık bölümü tuğla ile örülerek kapalı mekan haline getirilmiştir. Yapının çatısı kırma çatı olup, alaturka kiremit ile örtülüdür. Çatının geniş saçakları yol cephesinde ve doğu cephede kısmen olmak üzere ahşap ile kaplıdır. Taşınmazın yola paralel cumbası olup, zemin kat açıklık oranları özgün değildir. Yapı özgün durumunda 85 ada, 3 parseldeki yapı ile bütün olarak inşa edilmişken, 3 parseldeki kısım yıkılarak yerine tak katlı betonarme kahvehane yapılmıştır. Dolayısıyla 20 parselin batı sınırı tuğla ile örülmüştür. Söz konusu yapının güney sınırına yakın dönemde tuğla malzemeli muhdes mekan eklenmiştir. 2 kat+ bodrumlu olan yapının doğusunda tek katlı moloz taş malzemeden inşa edilen başka bir tek katlı yapı vardır. Ticarethane olarak kullanılan yapıya yol cephesinden özgün demir kapı ile giriş sağlanmaktadır. Her iki (4-5) parseldeki yapılar çok hasarlıdır. 4. Parselin avlu kısmında bulunan duvarlar çökmüş üst kata giriş sağlanamıyor ve çatı kısmında da büyük ölçüde göçme bulunmaktadır. 5. Parselin giriş kısmı tuğla ile yenilenmiş, tavanlar kontrplak ile kaplanmıştır.

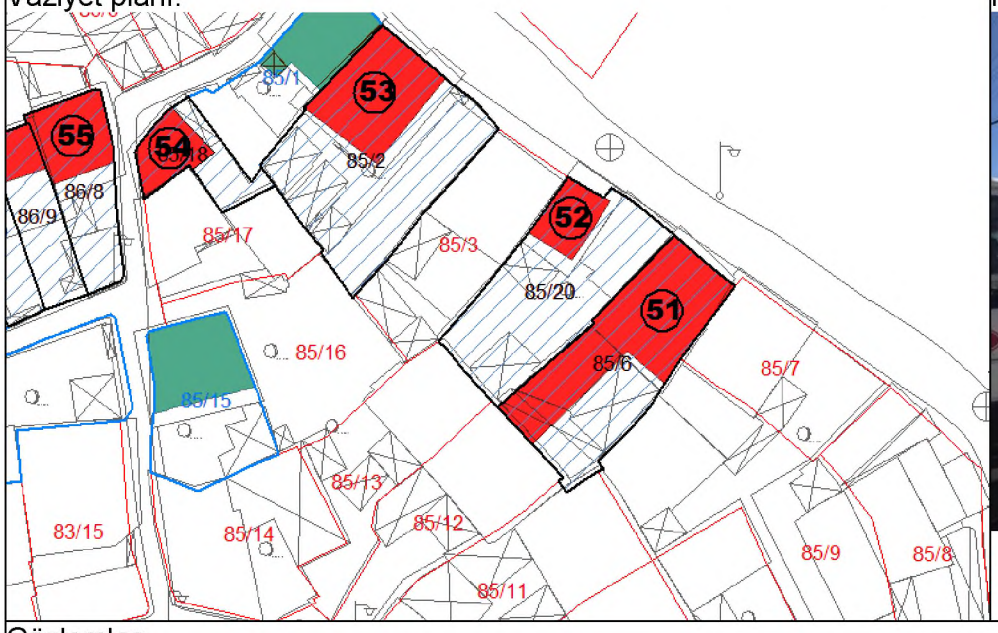
İki katlı açık sofalı avlulu olan yapıya demir kapıyla giriş sağlanmaktadır. Yapının yol cephesinde cumbası mevcuttur. Yapı kırma çatı Marsilya kiremit ile örtülüdür. Zemin katta iki özgün ahır bulunmakta ve depo olarak kullanılmaktadır. Üst kata ahşap merdivenle çıkış sağlanmakta üst katta biri özgün üç oda bulunmaktadır. Odaların tavan ve zeminleri değiştirilmiştir. Kapılar ve pencereler günümüz malzemeleriyle değiştirmiştir. Yapı genel olarak değişikliğe uğramış, kötü malzeme ve işçilikte tadilatlar görmüştür.

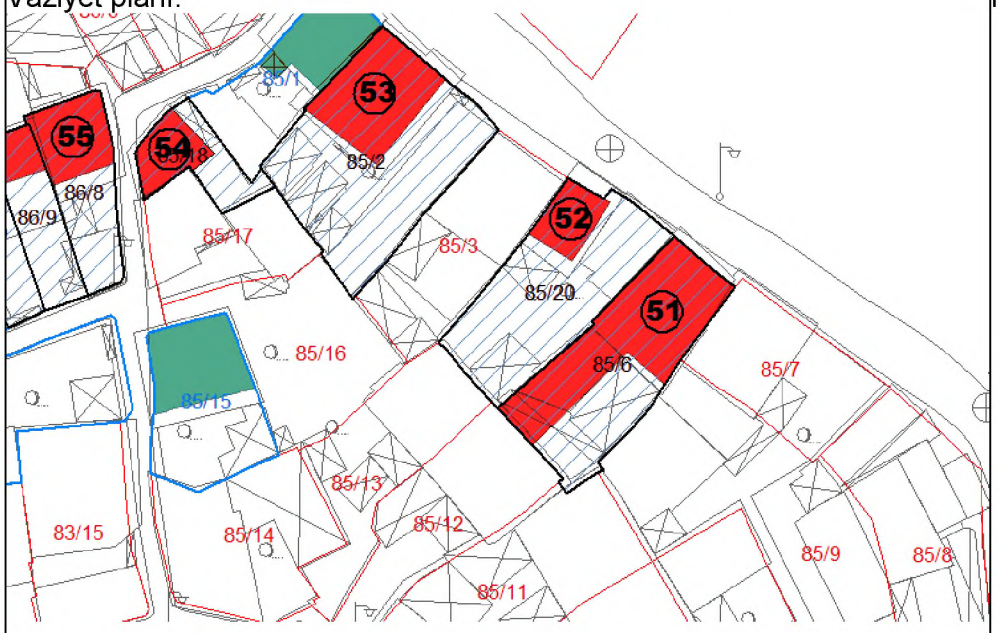
Moloz taştan yapılan yapı iki katlıdır. kırma çatılı alaturka kiremit ile örtülü, alt kat ve üst katta birer oda bulunmaktadır. Aşırı hasarlı olan yapı kullanılmıyor.

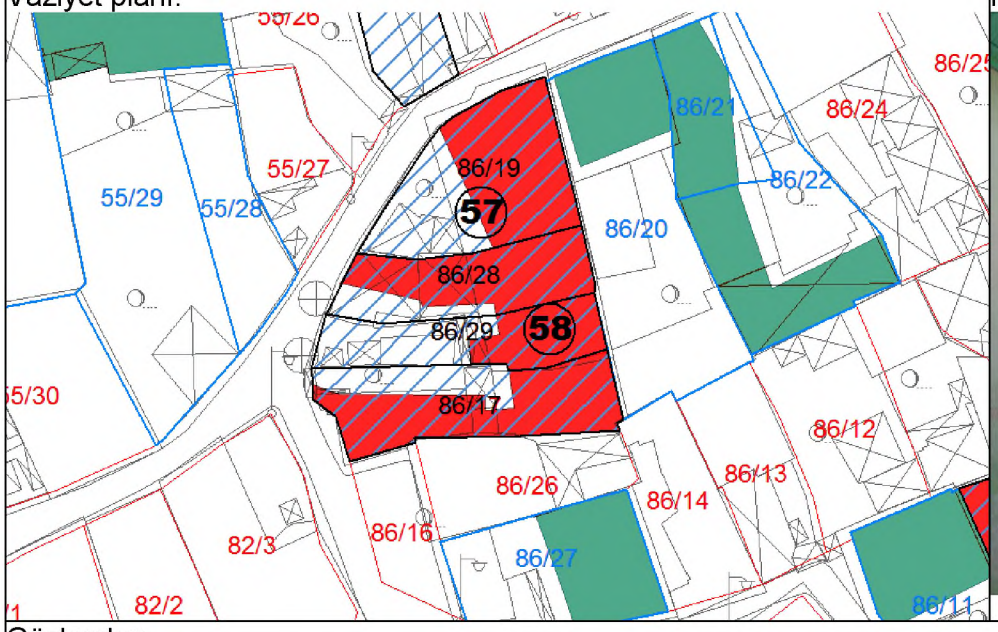
İki katlı, açık sofalı, avlulu olan yapı, kırma çatılı ve çatı üzeri alaturka kiremit ile örtülüdür. Saçaklar geniş olup ahşap ile kaplanmıştır. Avluya ahşap özgün kapı ile giriş sağlanmaktadır. Sokağa paralel cumbası mevcuttur. Sıvalı olan yapının alt kat pencereleri tamirat görmüştür. Üst kattaki pencere kepenkleri özgün ahşaptır. Üst katta sokağa verev çıkma yapan açık sofaya ait pencere açıklığında doğrama bulunmamaktadır. Yapının yol cephesinde sıva kayıpları mevcuttur.

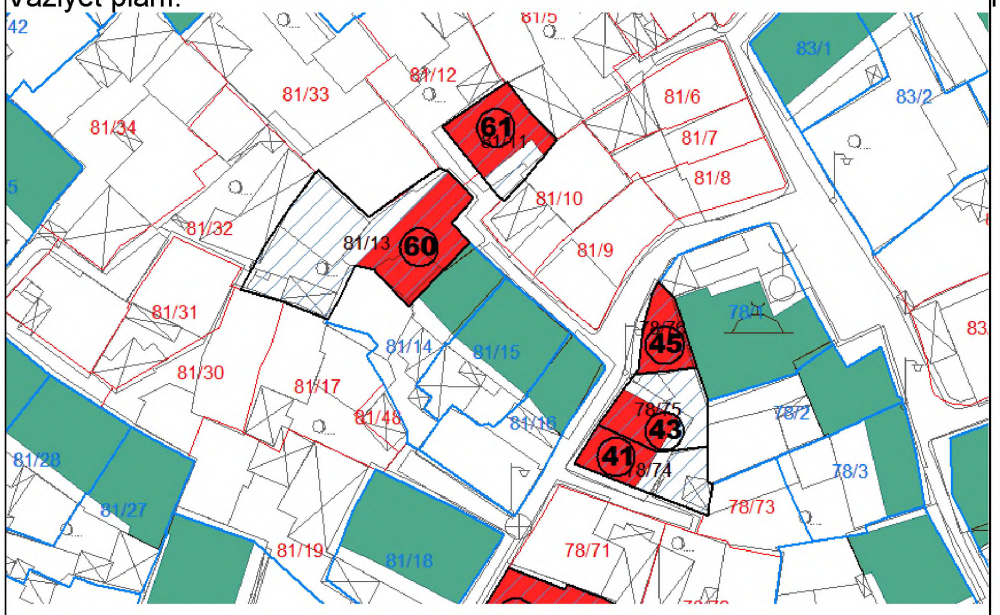
Yapı iki katlı, üç yöne kırma çatılı ve çatısı alaturka kiremit ile örtülüdür. Yapıda çıkma mevcuttur. Ana giriş kapısı özgün ahşap malzemeden yapılmıştır. Yola bakan yan cephesi dolgu tuğla malzemeyle onarım geçirmiştir. Oldukça hasarlı olan yapının saçakları kaplamasızdır. Yapının içerisine girilememiştir.

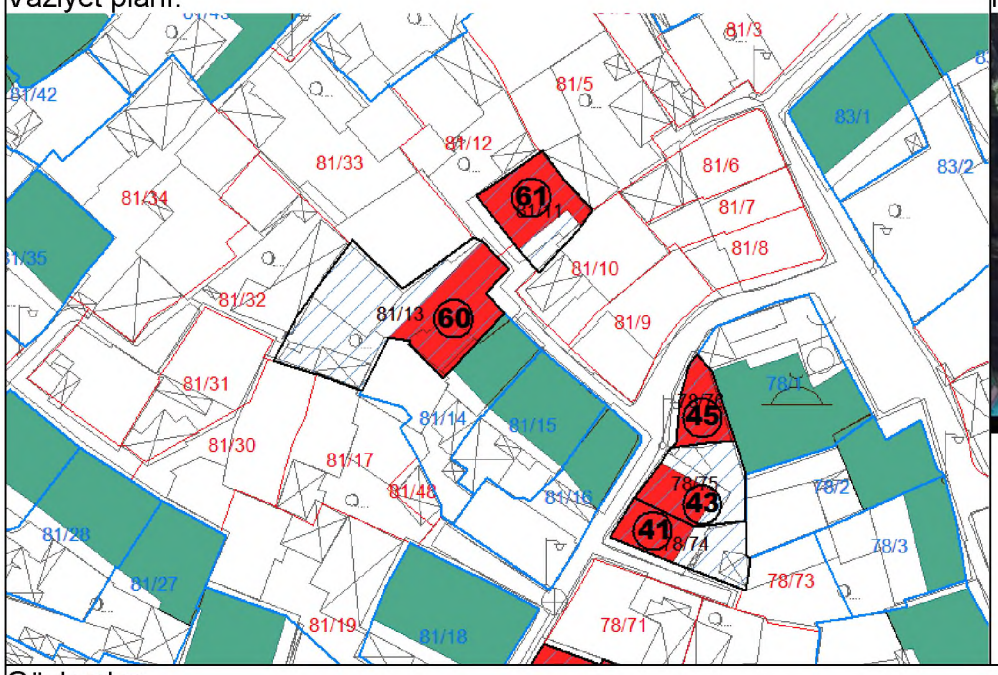
Ayrıntılı Tanım:
Yapı iki katlı, planlı açık sofalı plan tipine sahiptir. Zemin katta 2 si özgün biri sonradan oluşturulmuş toplam 3 oda bulunmaktadır. Üst kata ahşap merdivenle giriş sağlanmaktadır. Yapının sofası sehimli ve tavan kısmı kaplamasızdır. Üst katta iki özgün oda bulunmaktadır. Her iki odada özgün ocaklar bulunmakta ocaklardan biri kapatılmıştır. Odalarda bulunan dolaplar özgün ve hasarlıdır. Yapı statik olarak oldukça hasarlıdır.
