AVRUPA KONSEYİ	Doğal Ve Kültürel Varlıkları Koruma Envanteri D.K.C.K.E	KÜLTÜR VARLIĞI	Envanter No: 45.06/157- 133
TÜRKİYE	Kültür Varlıkları ve Müzeler Genel Müdürlüğü		Harita No:

İli: Manisa	İlçesi: Kula	Mahalle Köy: Taş	KORUMA DERECESİ	1.Grup Yapı	
SOKAK : 36 Sokak		Pafta : - Ada : 3 Parsel: 11		2.Grup Yapı	X

Adı: KONUT YAPISI	Yaptıran: -	Yapan: -	Mimari Çağı: - Üslup: -
	Yapım Tarihi: -	Kitabe: -	Vakfiye:-

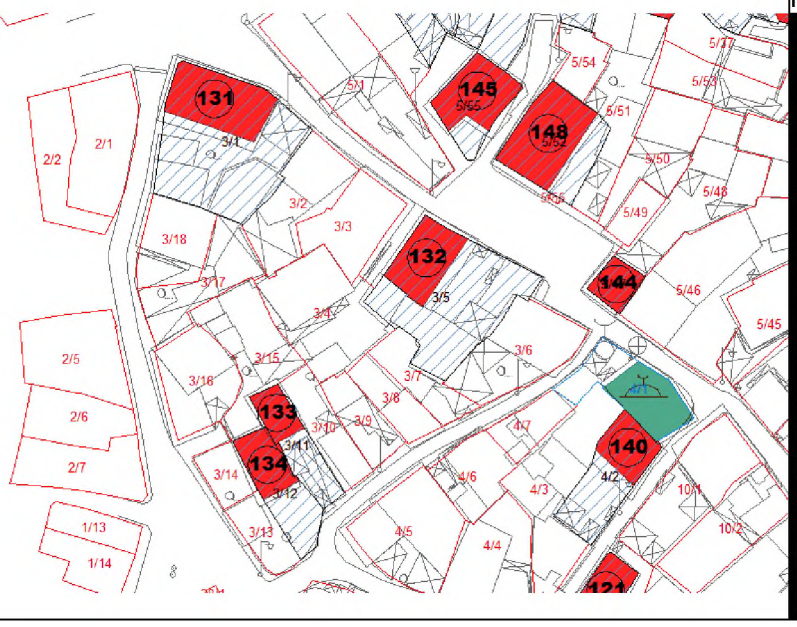
Koruma Durumu	A İyi	B Orta	C Fena	Taşıyıcı	A	B	C	Dış Yapı	A	B	C	Üst Yapı	A	B	C	İç Yapı	A	B	C	Süsleme Elemanları	A	B	C	Rutubet	A	B	C	Yok	İzi Var	Önemli
		B			**A**					**B**				**B**				**B**									**B**

Ayrıntılı Tanım: Moloz taş malzemeli olan yapı iki katlı olup, üzeri Marsilya kiremit örtülü kırma çatılıdır. Yapı parseline girilememiştir.

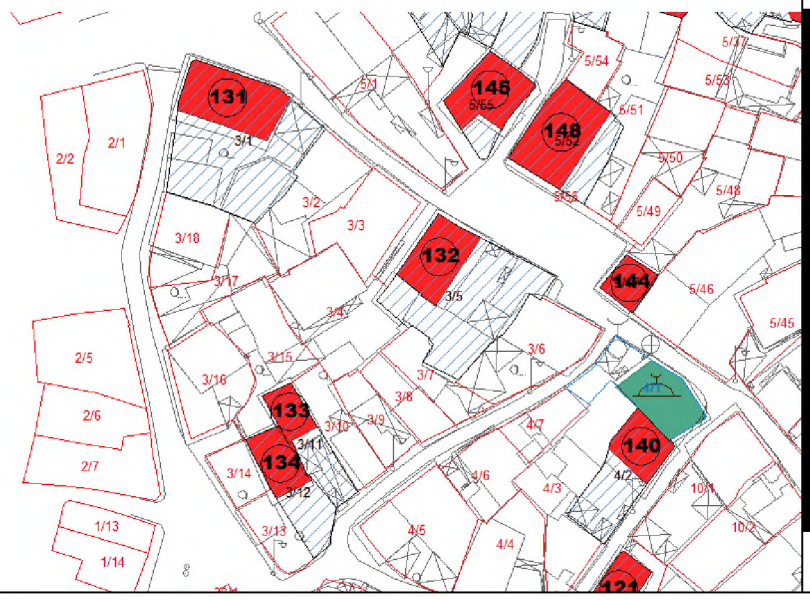
Koruma Durumu	A İyi **B** Orta C Fena	Taşıyıcı	**A** B C	Dış Yapı	A **B** C	Üst Yapı	A **B** C	İç Yapı	A **B** C	Süsleme Elemanları	A B C	Rutubet	A **B** C	Yok İzi Var Önemli

Ayrıntılı Tanım: YIKILMIŞ

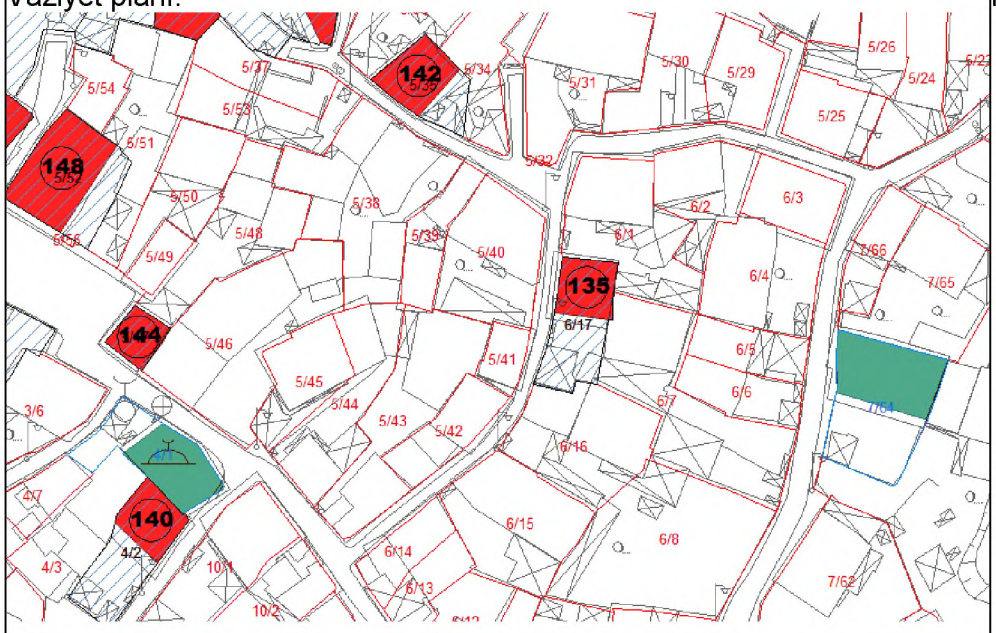
Koruma Durumu	A İyi	Taşıyıcı	A	Dış Yapı	A	Üst Yapı	A	İç Yapı	A	Süsleme Elemanları	A	Rutubet	A	Yok
	B Orta		B		**B**		**B**		**B**		B		**B**	İzi Var
	C Fena		C		C		C		C		C		C	Önemli

Bodrumlu ve iki katlı olan yapı açık sofalı plan tipindedir. Yapının cumbası zamanla yıkılmıştır. Moloz taş malzemeli duvar ve bağdadi duvar ile inşa edilen yapının dış cepheleri sıvalıdır. Alt ve üst kattaki pencereler muhdestir. Avluya kemerli bir açıklık çerisinde bulunan özgün ile ahşap kapıyla giriş sağlanmaktadır. Yapıya girilememiştir.

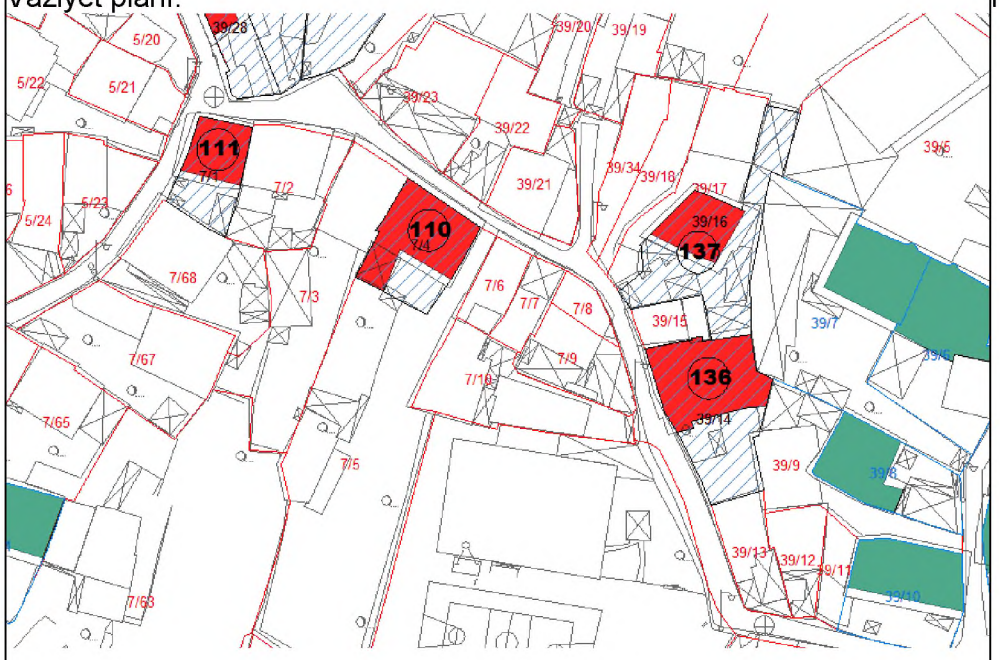
Koruma Durumu	A İyi	Taşıyıcı	**A**	Dış Yapı	A	Üst Yapı	A	İç Yapı	A	Süsleme Elemanları	A	Rutubet	A Yok
	B Orta		B		**B**		**B**		**B**		B		**B** İzi Var
	C Fena		C		C		C		C		C		C Önemli

Ayrıntılı Tanım: Yapı iki katlı, açık sofalı plan tipindedir.. Kırma çatı alaturka kiremit ile örtülüdür. Yapının yola bakan cephesindeki duvar yola doğru sehimlidir.

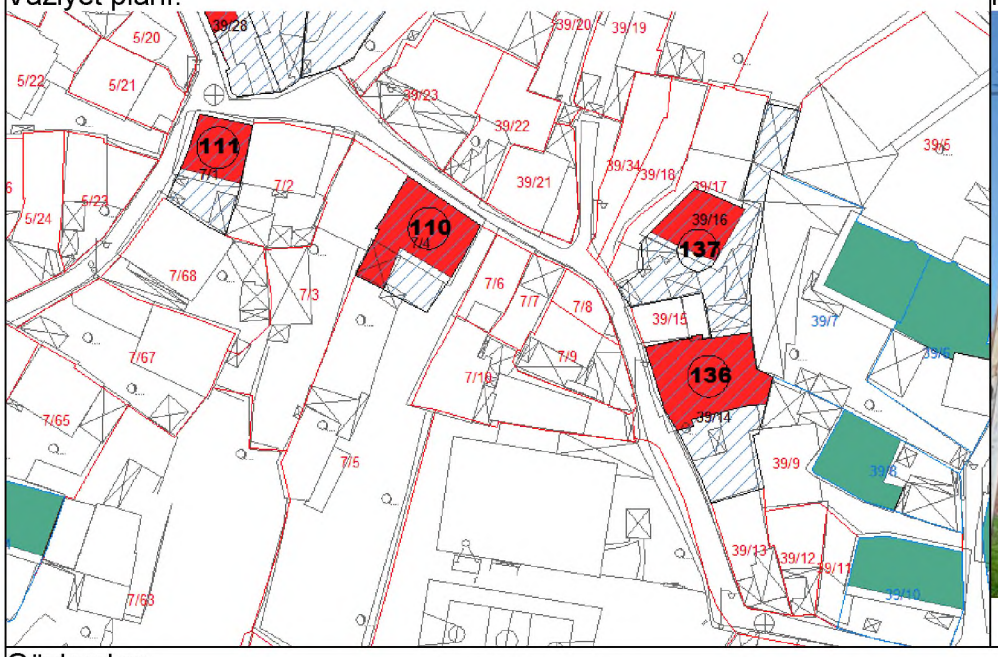
Koruma Durumu			Taşıyıcı		Dış Yapı		Üst Yapı		İç Yapı		Süsleme Elemanları		Rutubet		
	A	İyi		**A**		A		A		A		A		A	Yok
	B	Orta		B		**B**		**B**		**B**		B		**B**	İzi Var
	C	Fena		C		C		C		C		C		C	Önemli

Ayrıntılı Tanım: İki katlı açı sofalı plan tipine sahip yapının kırma çatısı marsilya kiremit ile örtülüdür. Yapıda moloz taş malzeme kullanılmıştır. Dışarıdan görüldüğü kadarı ile üst katta açık sofanın bir kısmı kapatılmıştır. Yapının içine girilmemiştir.

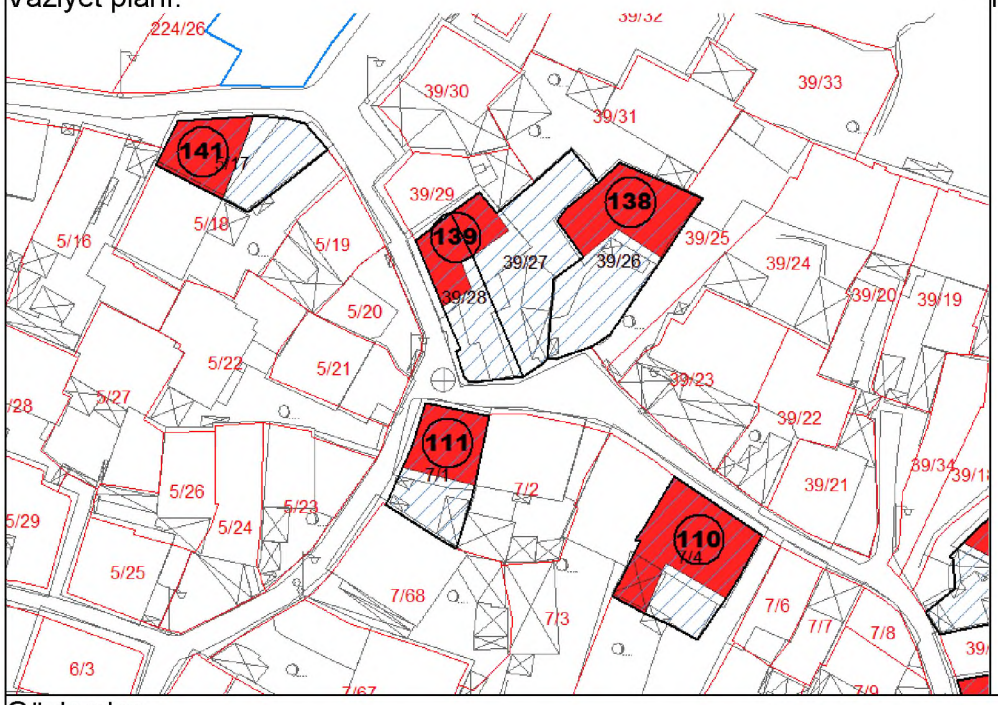
Koruma Durumu	A İyi	Taşıyıcı	A	Dış Yapı	A	Üst Yapı	A	İç Yapı	A	Süsleme Elemanları	A	Rutubet	A Yok
	B Orta		B		**B**		**B**		**B**		B		**B** İzi Var
	C Fena		C		C		C		C		C		C Önemli

İki katlı yapı, kırma çatılı olup çatı üzeri alaturka kiremitle örtülüdür. Yapı açık sofalı plan tipinde olup, L plan şemasındadır. Yapıda moloz taş malzemeli duvar ve bağdadi duvar kullanılmıştır. Yapının avlu kısmına çift kanat demir kapıyla giriş sağlanmaktadır.

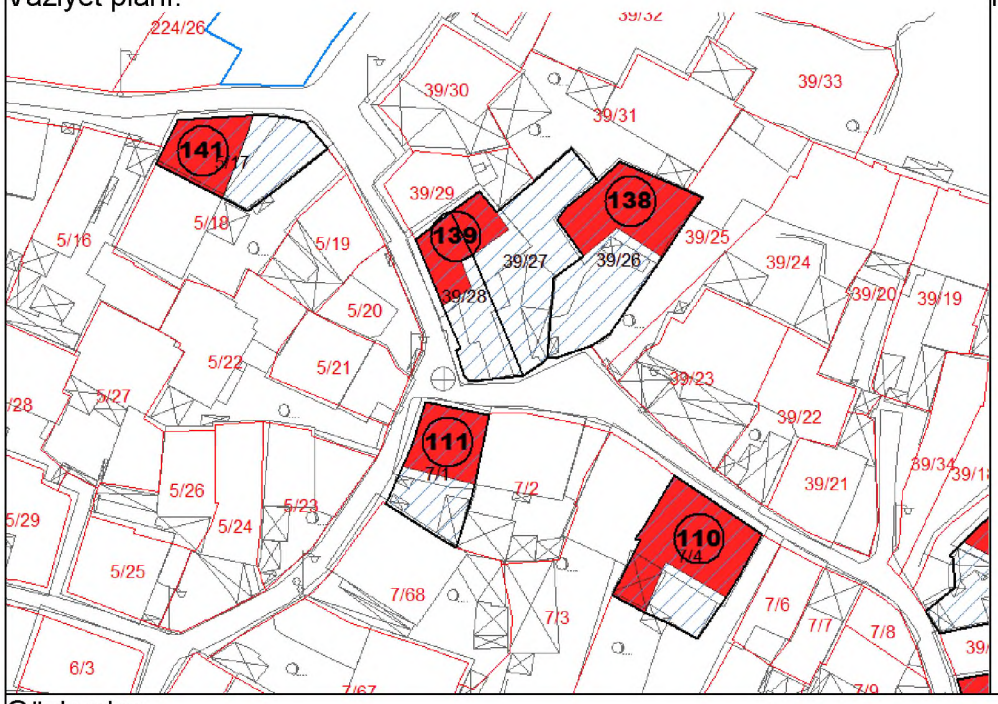
Koruma Durumu	A İyi	B Orta	C Fena	Taşıyıcı	A	B	C	Dış Yapı	A	B	C	Üst Yapı	A	B	C	İç Yapı	A	B	C	Süsleme Elemanları	A	B	C	Rutubet	A	B	C	Yok / İzi Var / Önemli
					A	B	C		A	**B**	C		A	**B**	C		A	**B**	C		A	B	C		A	**B**	C	Yok / İzi Var / Önemli

İki katlı olan yapı köşe konumludur. Kırma çatı marsilya kiremit ile örtülü olup saçak altları kaplamasızdır. Zemin katın sofası kısmen kapatılmıştır. Üst katta iki oda bulunmakta olup, kapı ve pencereleri değişmiştir. Yapı büyük oranda müdahale görmüştür. Yan cepheleri tuğla ile örülmüş olan yapının avlusunda tek katlı betonarme eklenti yapı vardır.

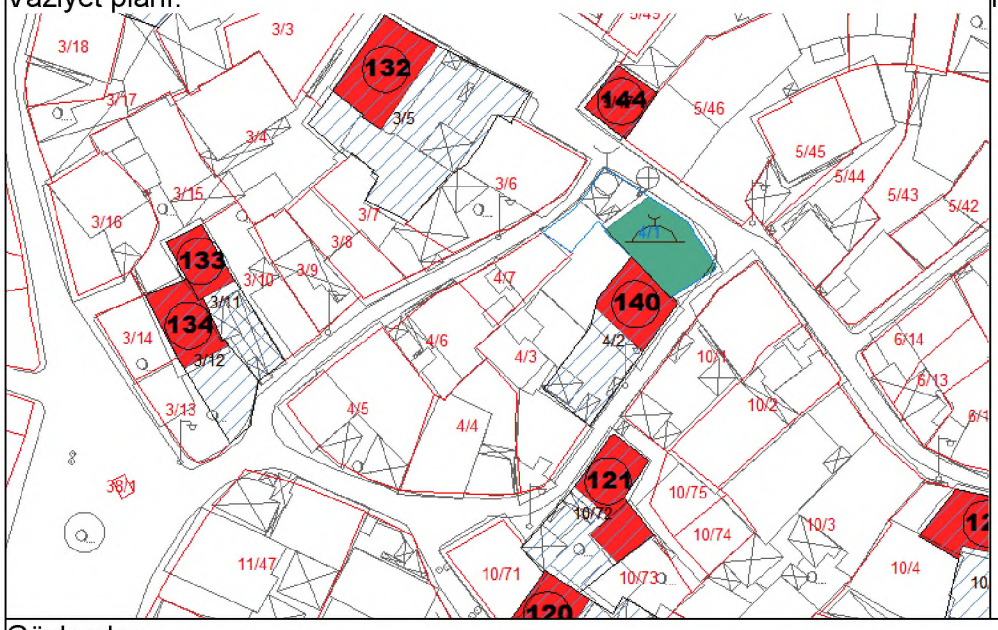
Koruma Durumu	A İyi B Orta C Fena	Taşıyıcı	A B C	Dış Yapı	A B C	Üst Yapı	A B C	İç Yapı	A B C	Süsleme Elemanları	A B C	Rutubet	A Yok B İzi Var C Önemli

Ayrıntılı Tanım: Bodrumlu ve iki katlı olan yapı dış sofalı plan tipine sahip olup, kırma çatısı Marsilya kiremit örtülüdür. Yapının avlusuna demir avlu kapısından girilir. Üst kata çıkış betonarme merdiven ile sağlanmakta olup, Üst katta yapının sokağa gönyeli çıkma olup, dış sofaya açılan iki oda bulunmaktadır. Köşe konumlu odanın kuzey duvarın ve doğu duvarının bir kısmı tuğla malzeme ile yenilenmiştir.

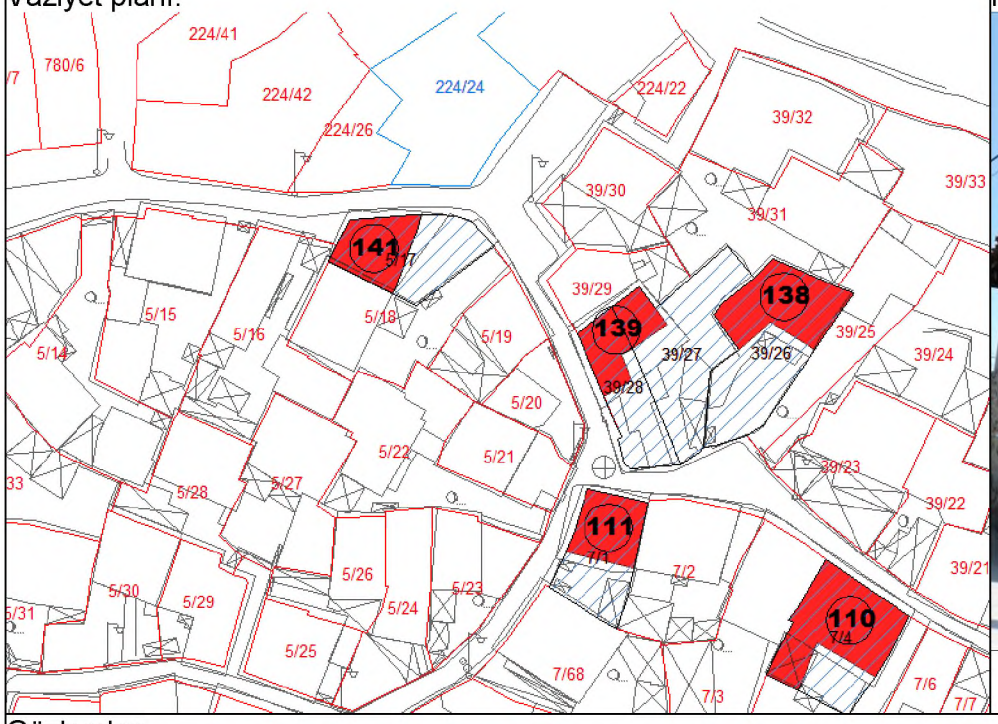
Koruma Durumu	A	İyi	Taşıyıcı	**A**	Dış Yapı	A	Üst Yapı	A	İç Yapı	A	Süsleme Elemanları	A	Rutubet	A	Yok
	B	Orta		B		**B**		**B**		**B**		B		**B**	İzi Var
	C	Fena		C		C		C		C		C		C	Önemli

Ayrıntılı Tanım: Köşe konumlu yapı iki katlıdır. Yapı moloz taş malzemeli duvar ve bağdadi duvarlar kullanılarak inşa edilmiştir. Dört yana kırma çatı ve alaturka kiremit ile örtülü yapı büyük ölçüde hasarlıdır. Ahşap doğramaları hasar görmüş pencere açıklıkları tuğla ve taş parçalarıyla kapatılmıştır. Kullanılmayan yapıya girilememiştir.

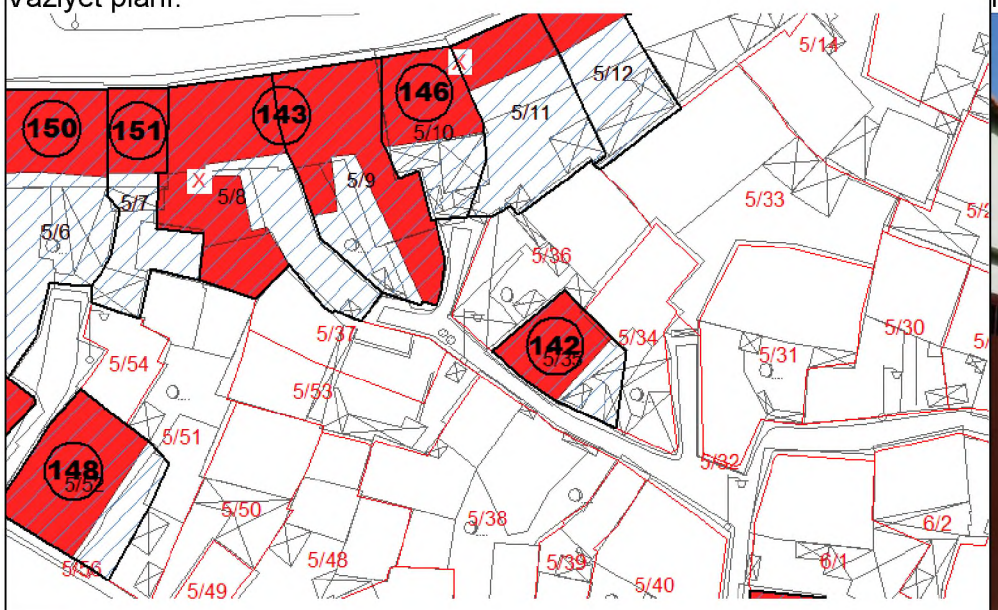
Koruma Durumu			Taşıyıcı		Dış Yapı		Üst Yapı		İç Yapı		Süsleme Elemanları		Rutubet		
	A	İyi		**A**		A		A		A		A		A	Yok
	B	Orta		B		**B**		**B**		**B**		B		**B**	İzi Var
	C	Fena		C		C		C		C		C		C	Önemli

Ayrıntılı Tanım: 2 katlı yapı avlulu olup, açık sofalı plan tipine sahiptir. Yapının duvarları moloz taş malzemeli duvar kullanılarak inşa edilmiştir. Kırma çatı alaturka kiremit ile örtülüdür. Yola bakan duvar dışa doğru sehim yapmıştır.

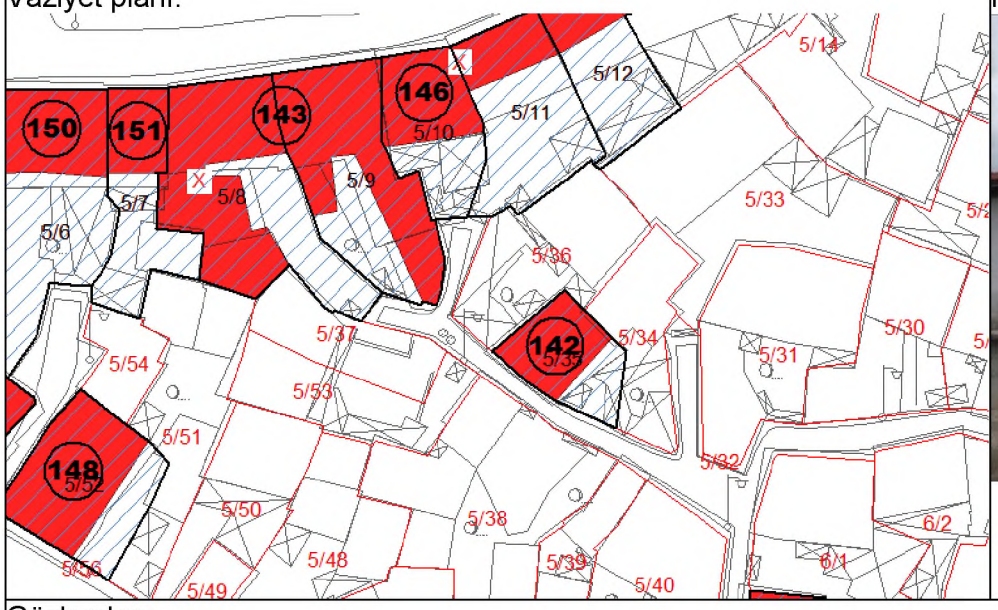
Koruma Durumu	A İyi	B Orta	C Fena	Taşıyıcı	A	B	C	Dış Yapı	A	B	C	Üst Yapı	A	B	C	İç Yapı	A	B	C	Süsleme Elemanları	A	B	C	Rutubet	A	B	C	Yok	İzi Var	Önemli
					A					**B**				**B**				**B**										**B**

Ayrıntılı Tanım: 2 katlı yapı üzeri alaturka kiremit ile örtülü kırma çatılı olup, açık sofalı plan tipindedir. Özgününde yapının kuzey cephesine bakan yola girişi bulunmazken 9 parseldeki bölümde muhdes açıklıklar oluşturulmuştur.9 parseldeki bölümün dış cephesi çimento sıvalıdır.

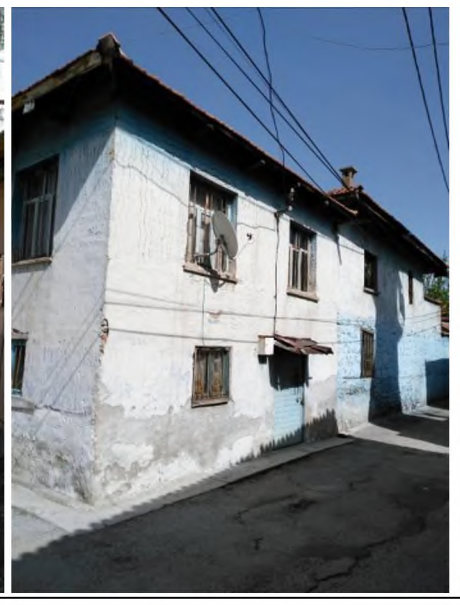
Fotoğraf

Koruma Durumu	A İyi **B** Orta C Fena	Taşıyıcı	**A** B C	Dış Yapı	A **B** C	Üst Yapı	A **B** C	İç Yapı	A **B** C	Süsleme Elemanları	A B C	Rutubet	A Yok **B** İzi Var C Önemli

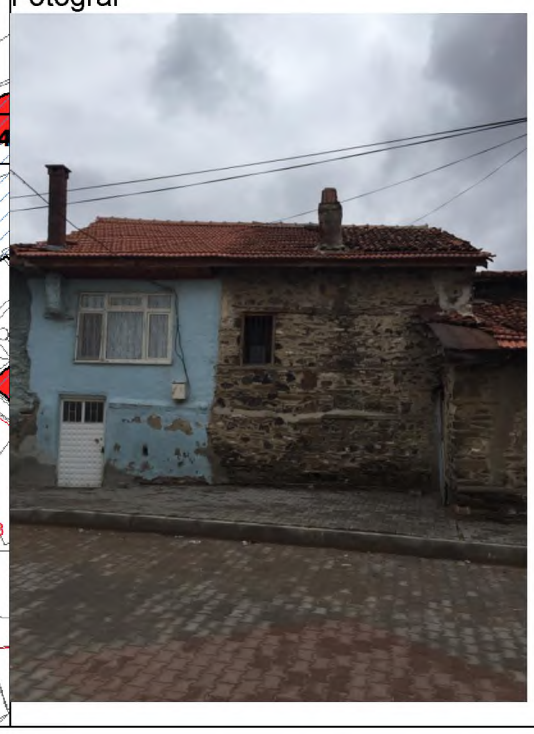
Fotoğraf

Koruma Durumu	A İyi	Taşıyıcı	A	Dış Yapı	A	Üst Yapı	A	İç Yapı	A	Süsleme Elemanları	A	Rutubet	A	Yok
	B Orta		B		**B**		**B**		**B**		B		**B**	İzi Var
	C Fena		C		C		C		C		C		C	Önemli
