T.C.
KÜLTÜR VE TURİZM BAKANLIĞI
ÇANAKKALE KÜLTÜR VARLIKLARINI
KORUMA BÖLGE KURULU
KARAR

Toplantı Tarihi ve No : 19.12.2017/202
Karar Tarihi No : 19.12.2017/4310

ÇANAKKALE İLİ, GELİBOLU İLÇESİ, EVREŞE BELDESİ, KEŞANOĞLU MAHALLESİ, GEÇ OSMANLI DÖNEMİ ÇEŞMESİ, KORUNMA ALANI HARİTASI

AVRUPA KONSEYİ	VAKIFLAR GENEL MÜDÜRLÜĞÜ		ENVANTER NO :
TÜRKİYE	KÜLTÜREL VE DOĞAL VARLIKLARI KORUMA ENVANTERİ	ANIT	İMAR PL. PAFTA NO :

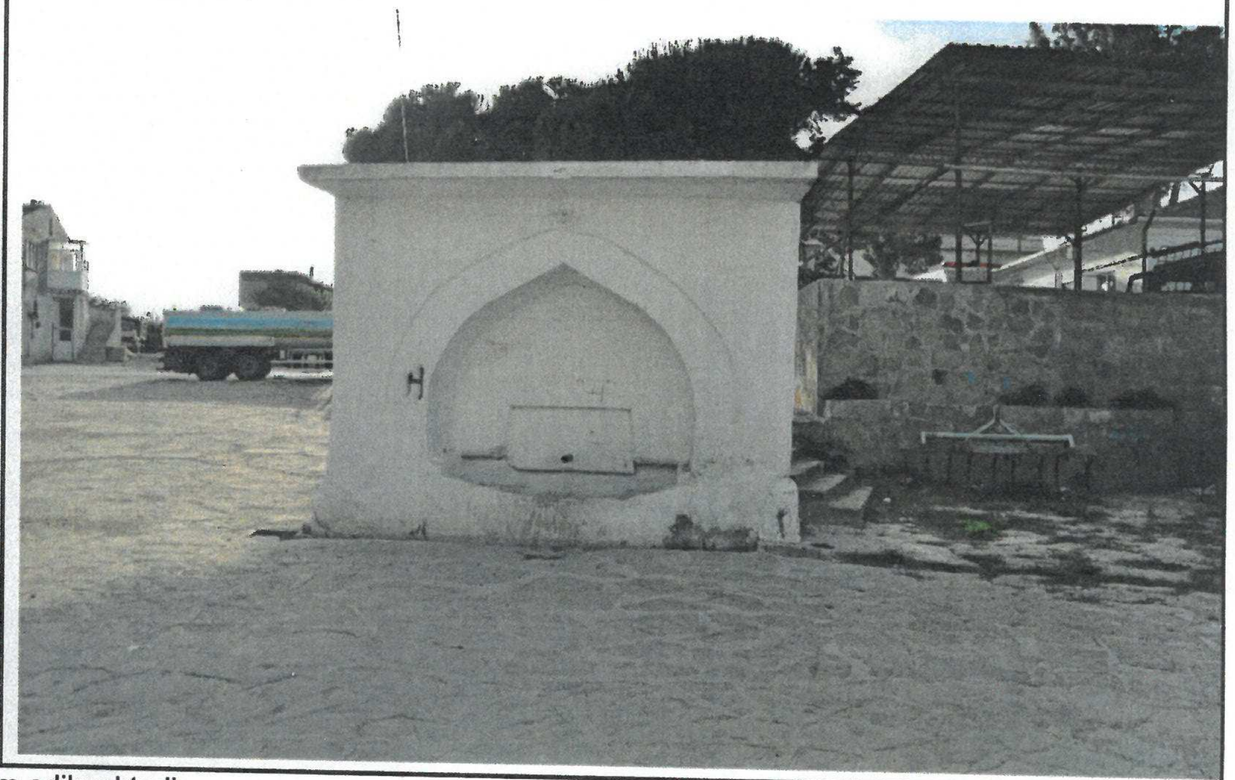
FOTOĞRAF :

GÖZLEMLER : Özgün yapısı korunmuştur. Günümüzde çeşme olarak kullanılmaya devam edilmektedir.

Keşanoğlu Camii karşısında bulunmaktadır. Suyu akmakta ve çeşme olarak işlevini devam ettirmektedir. İnşa malzemesi taştır. Tek yüzlüdür. Dikdörtgen cephelidir. Derin ve sağır sivri kemerlidir. Su, kemer içindeki dikdörtgen taşın ortasındaki metal borudan akmaktadır. Altında 50 cm genişlikte yalak kısmı bulunur.

Çeşmeye yakın zamanda betonarme tavan ve saçak eklenmiş ve çimentolu harç ile sıvanarak boyanmıştır. Ayrıca düz duvar şeklini alan arka cephesine bitişik vaziyette ilave edilmiş yeni çeşme yapının görünümünü bozmuştur.
