AVRUPA KONSEYİ	Doğal Ve Kültürel Varlıkları Koruma Envanteri D.K.C.K.E		KÜLTÜR VARLIĞI	Envanter No: 5
TÜRKİYE	Kültür Varlıkları ve Müzeler Genel Müdürlüğü			Harita No:
İli: Manisa	İlçesi: Salihli	Mahalle Köy: Kemer	KORUMA DERECESİ	1.Grup Yapı
SOKAK : No:345				2.Grup Yapı
Pafta : -		Ada : -	Parsel : 1786	
Adı: Konut	Yaptıran: -	Yapan: -	Mimari Çağı: -	
	Yapım Tarihi: -	Kitabe: -	Üslup: -	
Genel Tanım: Zemin artı bir katlı kargir açık sofalı geleneksel konut yapısı				
Koruma Durumu	A İyi B Orta C Fena	Taşıyıcı A B C	Dış Yapı A B C	Üst Yapı A B C
			İç Yapı A B C	Süsleme Elemanları A B C
				Rutubet A B C
				Yok B İzi Var C Önemli
Vaziyet planı:			Fotoğraf

AVRUPA KONSEYİ	Doğal Ve Kültürel Varlıkları Koruma Envanteri D.K.C.K.E		KÜLTÜR VARLIĞI	Envanter No: 6
TÜRKİYE	Kültür Varlıkları ve Müzeler Genel Müdürlüğü		Harita No:	
İli: Manisa	İlçesi: Salihli	Mahalle Köy: Kemer	KORUMA DERECESESİ	1.Grup Yapı
Sokak : no:347		Pafta : - Ada : Parsel : 1787		2.Grup Yapı
Adı: Konut	Yaptıran: -	Yapan: -	Mimari Çağı: -	Üslup: -
	Yapım Tarihi: -	Kitabe: -	Vakfiye:-	
Genel Tanım: Zemin arzi bir katlı kargir ahşap cumbalı geleneksel konut yapısı				
Koruma Durumu	A İyi B Orta C Fena	Taşıyıcı A B C	Dış

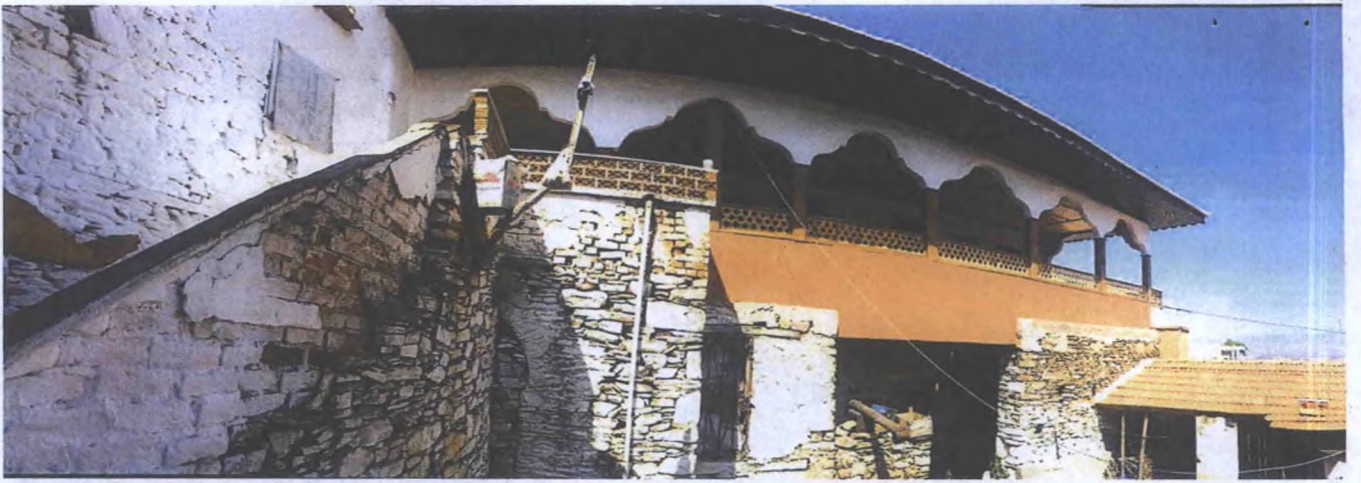
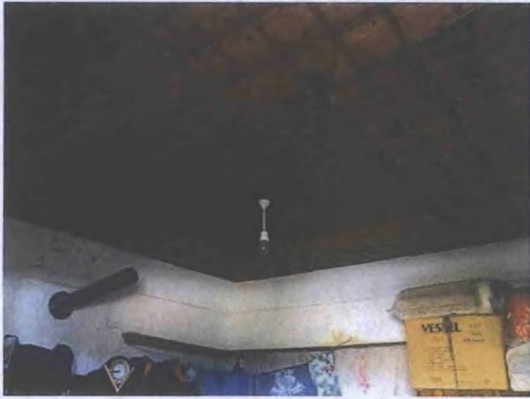
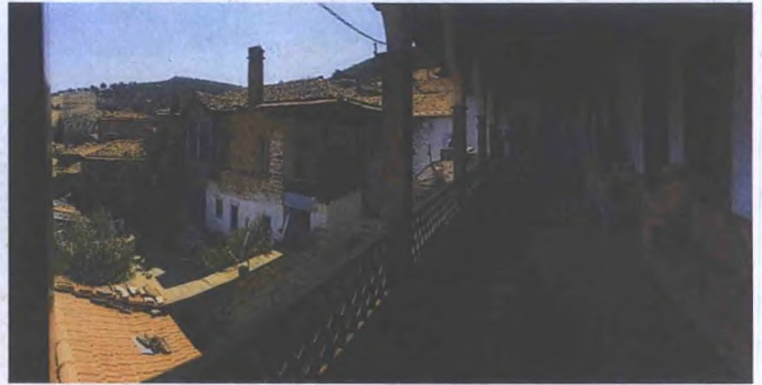
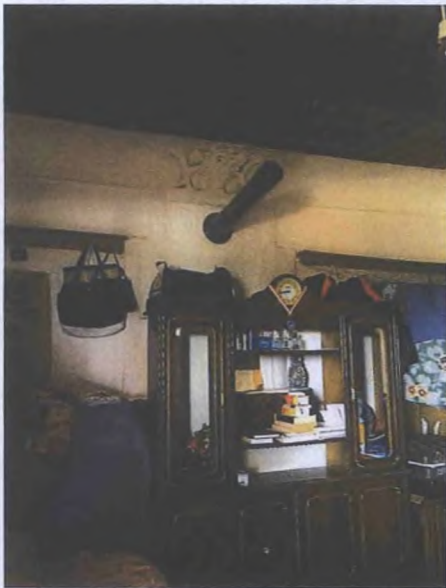
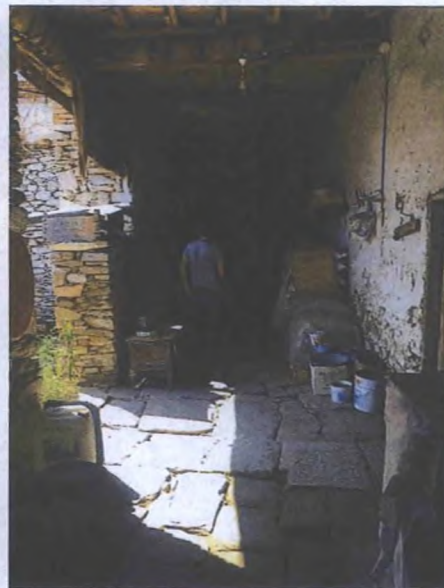
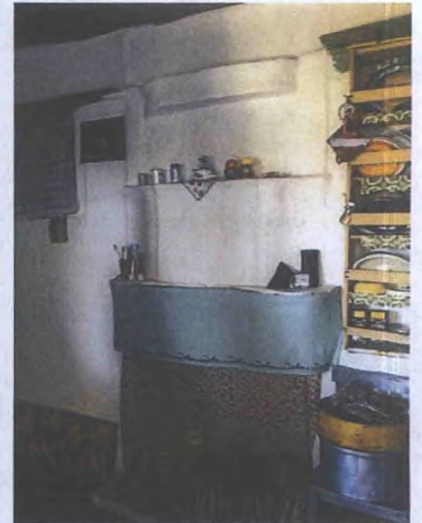
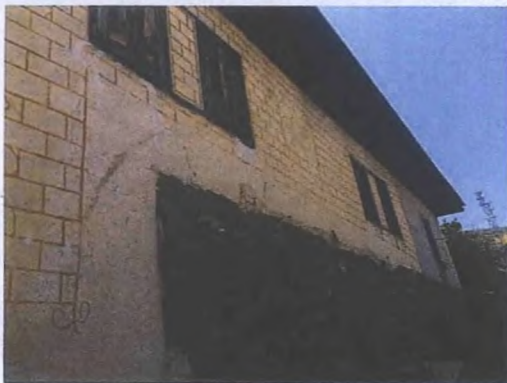
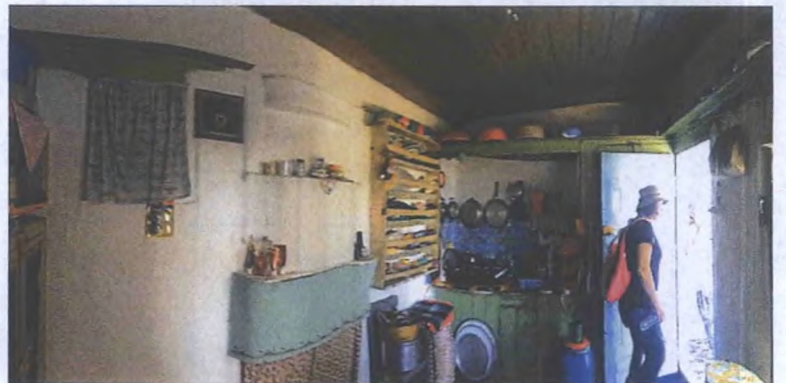
Gözlemler: Yapı özgün görünümünü korumuştur. korunmuşluk durumu "iyi"dır.				
Bugünkü Sahibi:	Özel mülkiyet	Bakımından sorumlu olması gereken kuruluş: Şahıs, belediye.		
Yapılan Onarımlar:				
iki kat planlı olan yapı açık sofalıdır bursa kemeri formundaki sofa açıklıkları ahşap direklerle desteklenmiştir. Moloz taş malzeme kullanılan yapıda taş taklitli sıva ile sıvanmıştır. Saçakları geniş olup ahşaptır. Üst kat pencereleri ve giriş kapısı ahşap, ocaklar alçı malzeme yapılmış olup özgündür. Üst kat 4 odalı olup tavanları ahşap göbekli formda yapılmıştır. Sofada beton eklentiler mevcuttur ve tabanlar ahşap ile yenilenmiştir. Bursa kemeri formulu sofa direklerle desteklenmiştir. Alt katta ahır bulunmakta ve kayrak ile kaplıdır.		Teknik bilgiler:

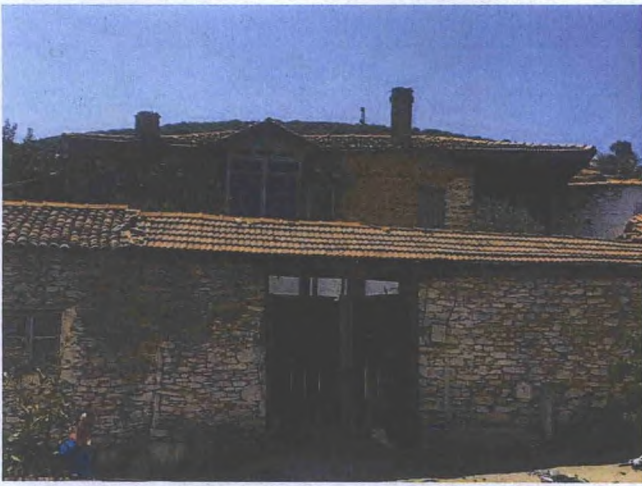
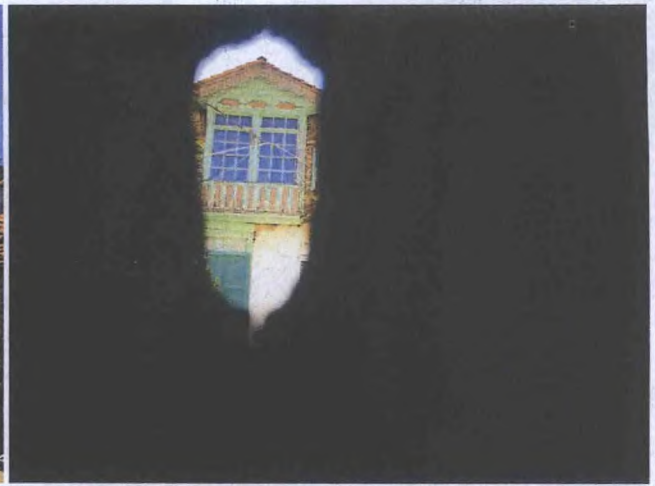
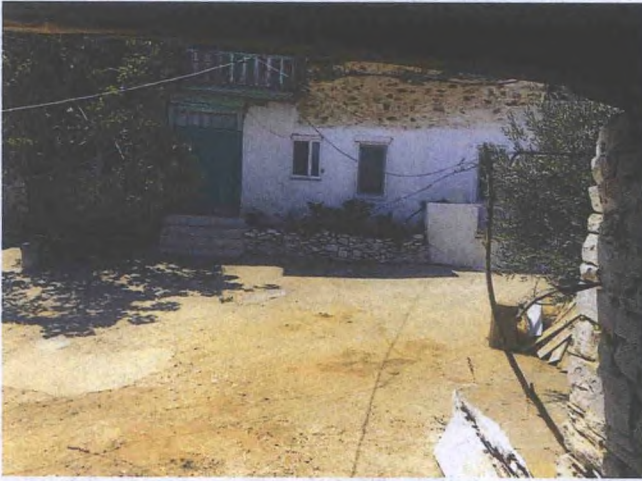
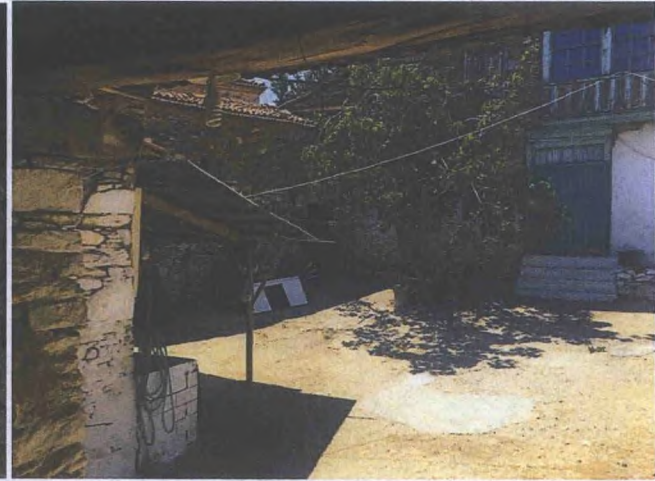
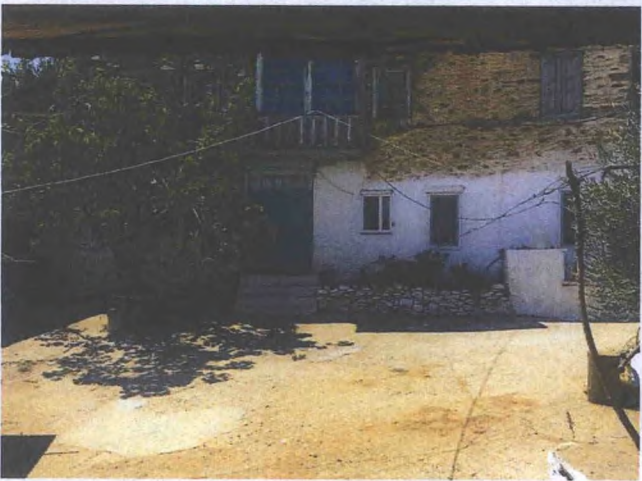
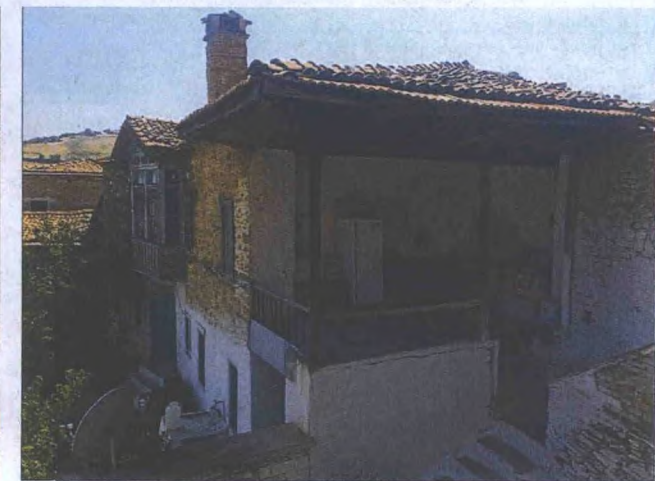
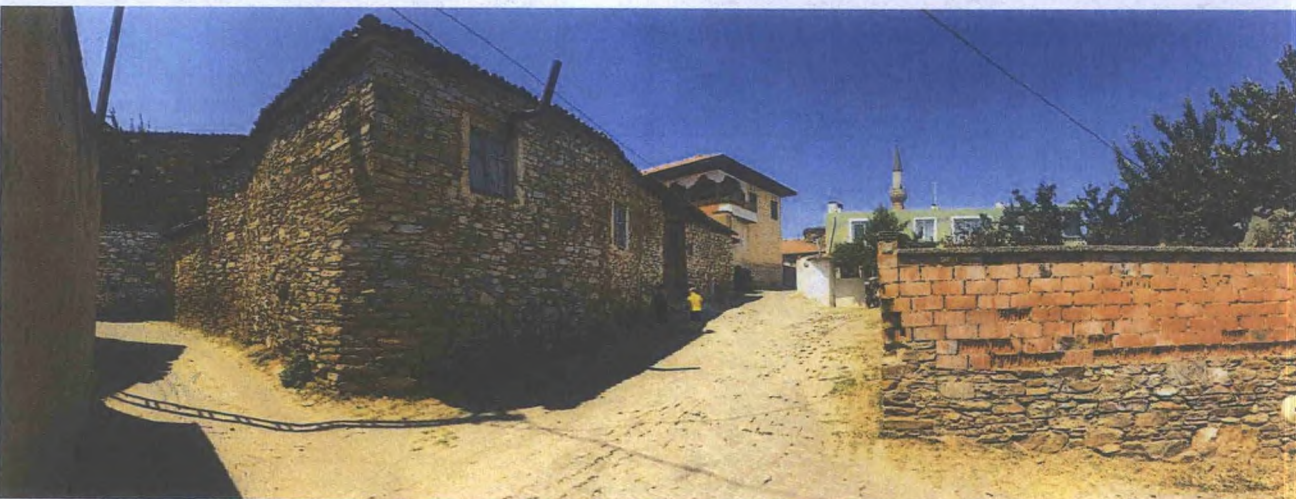
Gözlemler: Yapı özgün görünümünü korumuştur. korunmuşluk durumu "iyi"dir.				
Bugünkü Sahibi:	Özel mülkiyet	Bakımından sorumlu olması gereken kuruluş: Şahıs, belediye.		
Yapılan Onarımlar:				
İki kat planlı yapının yola paralel ahşaptan cumbası bulunmaktadır. Yapıda moloz taş malzeme kullanılmıştır. Kırmızı çatı, alaturka kiremit ile örtülmüştür. Üst kat pencereleri ahşap, zemin kat pencereleri ise PVC malzemeden yapılmıştır. Zemin kat giriş kapısı çift kanat ahşap özgün malzemedir. Yapının içerisine girilememiştir.		Teknik bilgiler:

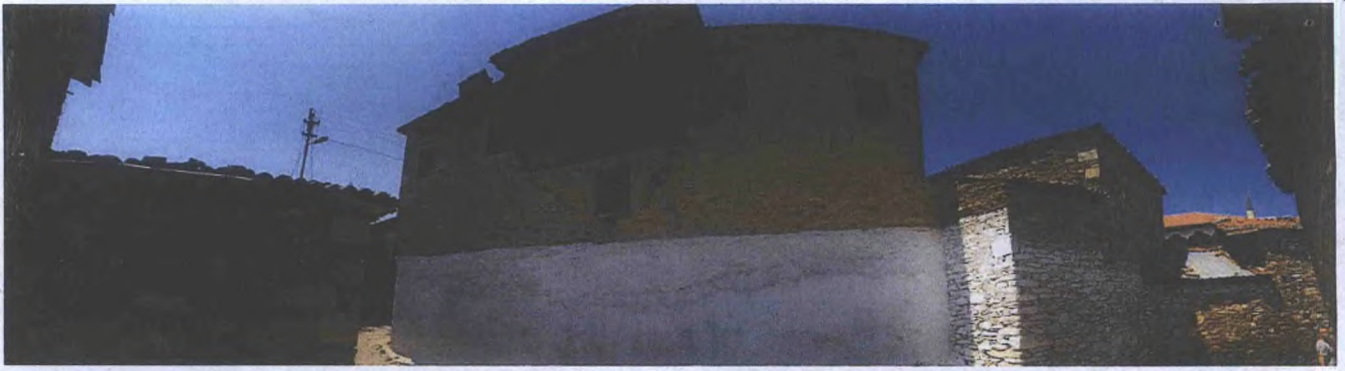
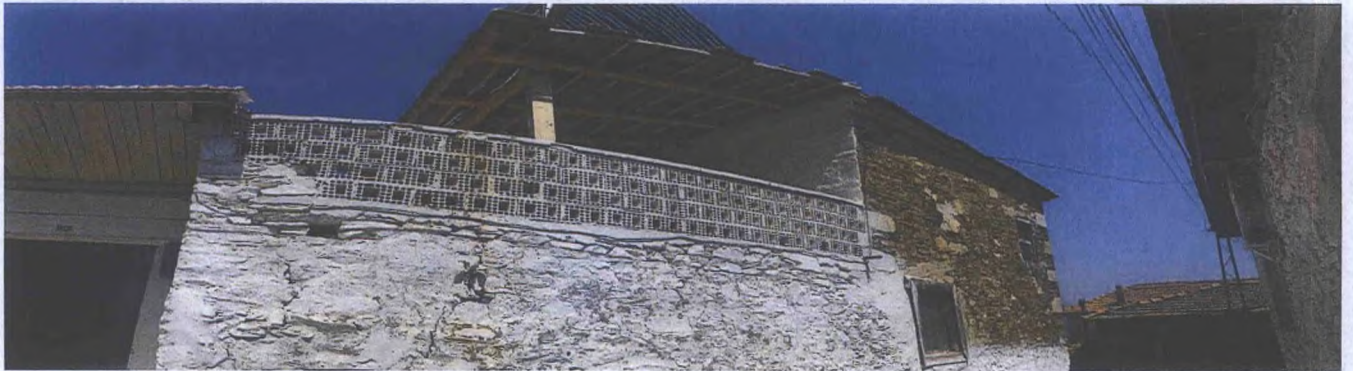
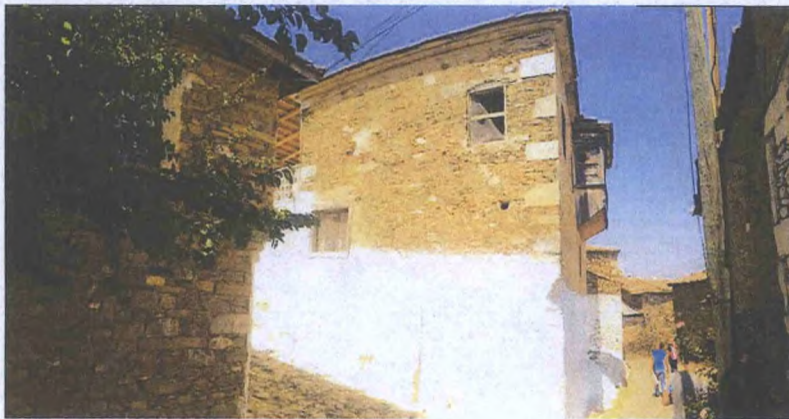
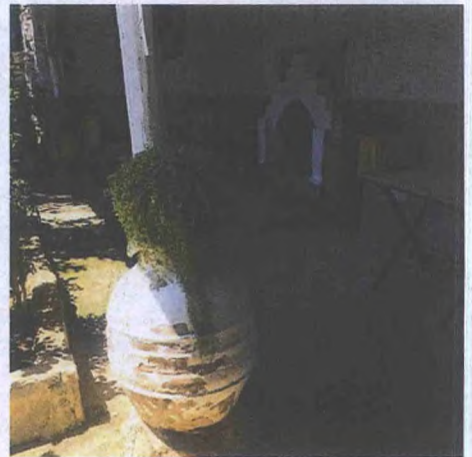
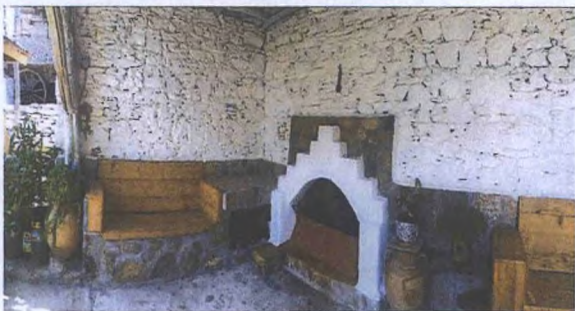
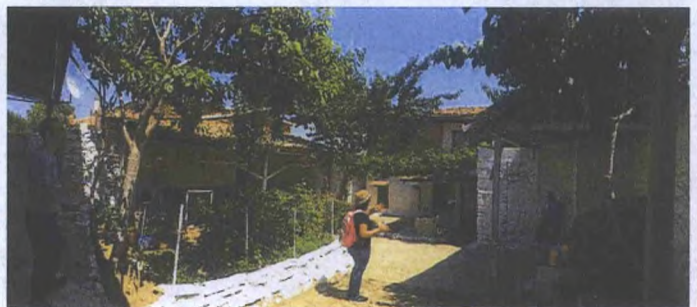
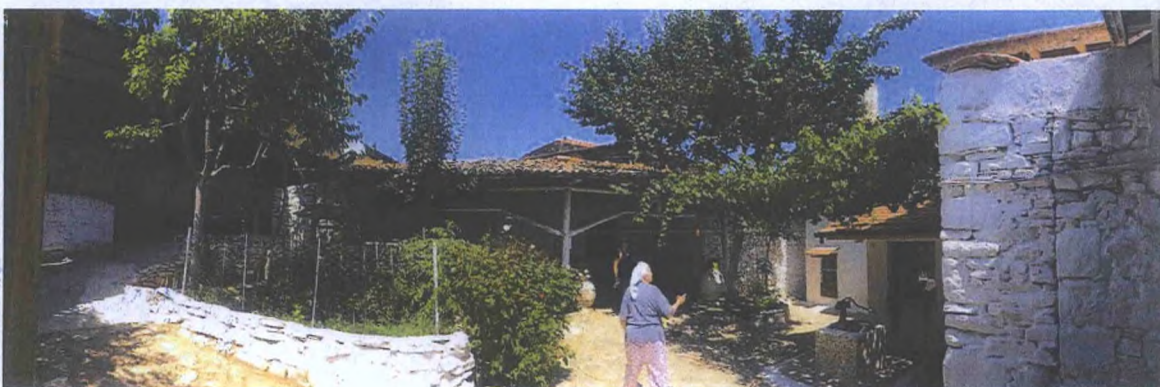
Gözlemler: yapı özgün görünümünü korumuştur. korunmuşluk durumu "iyi"dir.									
Bugünkü Sahibi:	Özel mülkiyet		Bakımından sorumlu olması gereken kuruluş: Şahıs, belediye.						
Yapılan Onarımlar:

İki kat planlı yapıda doğal taş üzerine moloz taş malzeme kullanılmıştır. Alt kat pencereleri pvc üst kat ise ahşap malzemeden yapılmıştır. Yapının dış cephesi beton sıvalı olup beyaz badana yapılmıştır. 1777 parsel ile aynı avluyu kullanmaktadırlar. Yapının yola dışa taşırılmış cumbası sonradan kapatılmıştır. Yapının içine girilememiştir.			Teknik bilgiler:	Su X	Elektrik X	Isıtma x	Kanalizasyon X		
			Orijinal Kullanımı: Konut						
			Bugünkü Kullanımı: Konut						
			Önerilen Kullanımı: Konut						
			Hazırlayanlar: .../.../2016						
			Özlem DEMİREL SÜNGÜ Şehir Plancısı (İmza)						
			Deniz DURDU Mimar (İmza)						
			Derviş TAŞ Sanat Tarihçisi (İmza)						
Kaynakça:	Kontrol Eden: Osman ARSLAN Müdür V. (İmza)		Kontrol Eden: Osman ARSLAN Müdür V. (İmza)						
	Rapor:	X	Kurul Onayı :						
	Fotoğraf:	X	<p style="text-align: center;">T.C. KÜLTÜR VE TURİZM BAKANLIĞI İzmir 2 Nolu Kültür Varlıklarını Koruma Bölge Kurulu Müdürlüğü</p> <div style="border: 1px solid black; padding: 5px; text-align: center;"> <p><b>İZMİR 2 NUMARALI KÜLTÜR VARLIKLARINI KORUMA BÖLGE KURULUNUN 24.11.2016 TARİH VE 3315 SAYILI KARARI EKİDİR</b></p> </div> <p style="text-align: center;"><b>ASLI GİBİDİR</b> Osman ARSLAN Müdür V.</p>

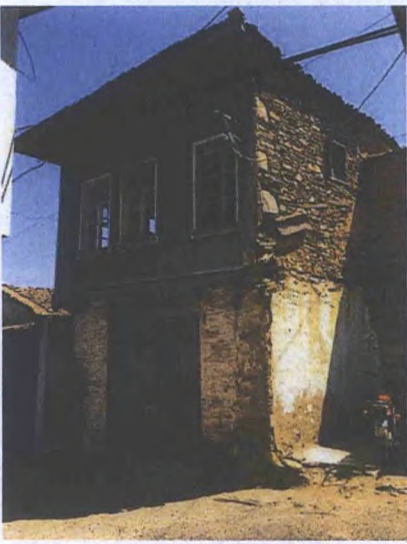
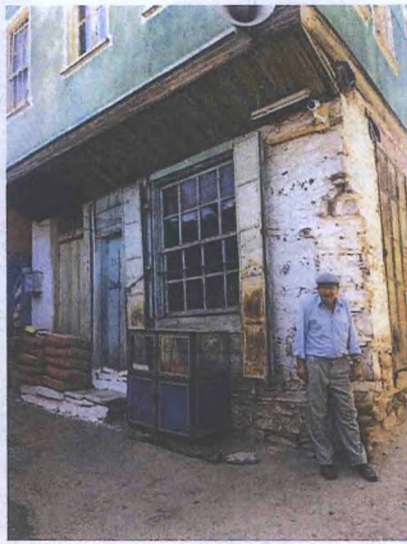
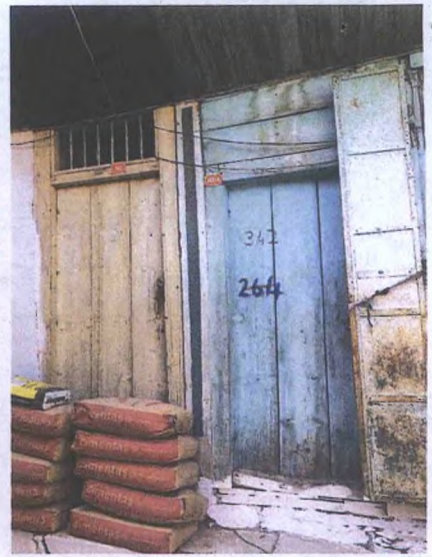
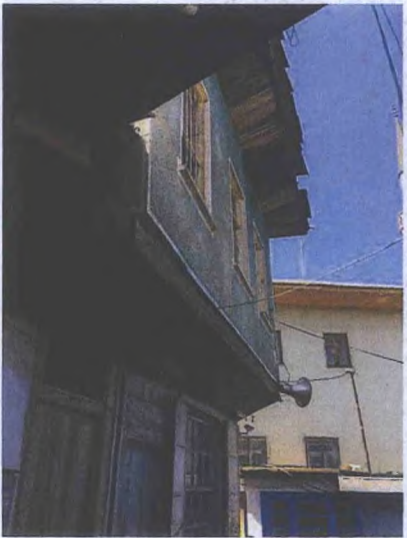
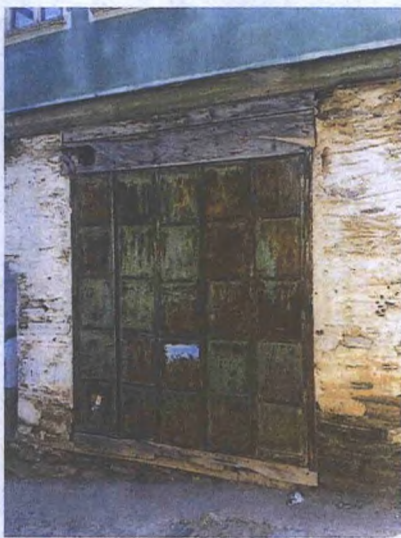
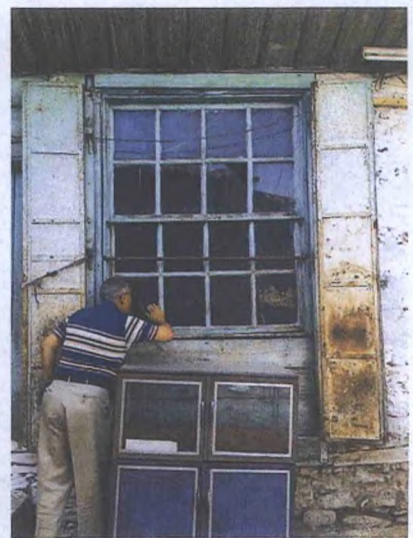
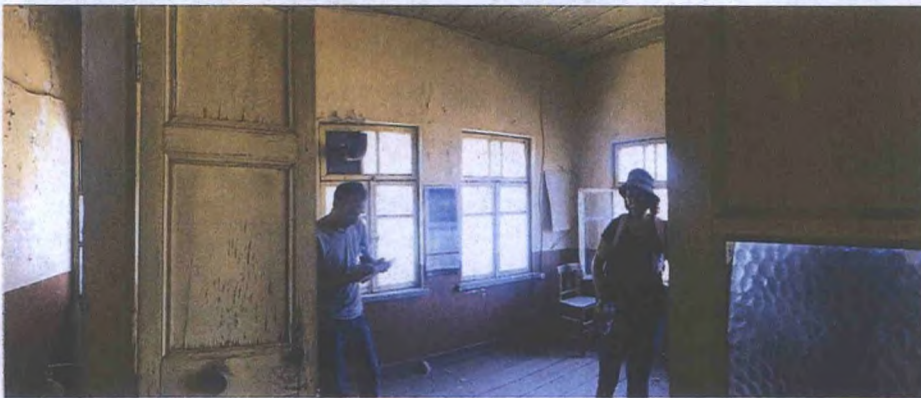
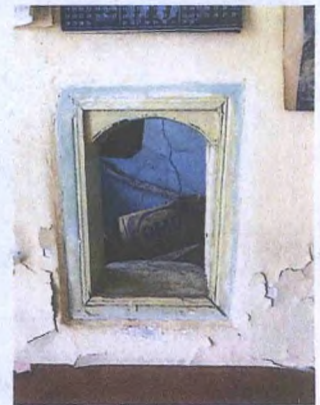
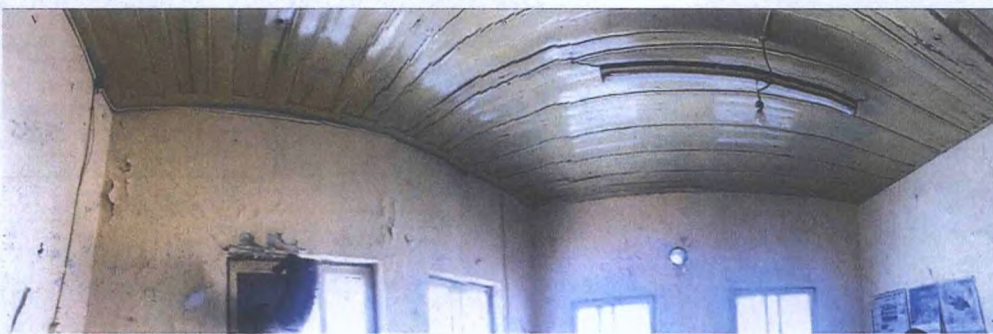
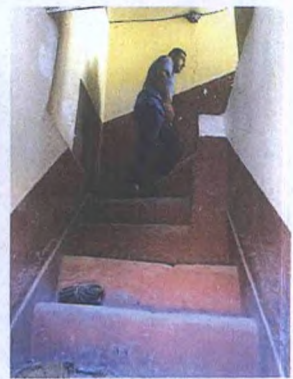
Gözlemler: yapı özgün görünümünü korumuştur. korunmuşluk durumu "iyi"dir.				
Bugünkü Sahibi:	Özel mülkiyet	Bakımından sorumlu olması gereken kuruluş: Şahıs, belediye.		
Yapılan Onarımlar:				
İki katlı köşe konumlu yapı değişik tarihlerde muhtarlık ve belediye binası olarak kullanılmıştır. Girişin hemen üstünde yola paralel ahşap çıkma bulunmaktadır. Yapıda moloz taş kullanılmış olup köşeler pahlıdır. Zemin kata ve üst kata iki ayrı giriş ile sağlanmaktadır. Pencereler dikdörtgen formda olup demir korkuluklarla kapatılmıştır denizlikleri mozaiktir. Üst katta iki oda bulunmakta tavan ve tabanlar ahşap malzemeden yapılmıştır.		Teknik bilgiler:	Su	Elektrik
