**KÜLTÜR VE TURİZM BAKANLIĞI**  
**İZMİR 2 NUMARALI KÜLTÜR VARLIKLARINI**  
**KORUMA BÖLGE KURULU**  
**KARAR**

KARAR TARİHİ VE NO : 21.04.2017-8095

MANİSA İLİ, GÖRDES İLÇESİ, BEĞEL MAHALLESİ  
(DEĞİRMEN YAPISI)

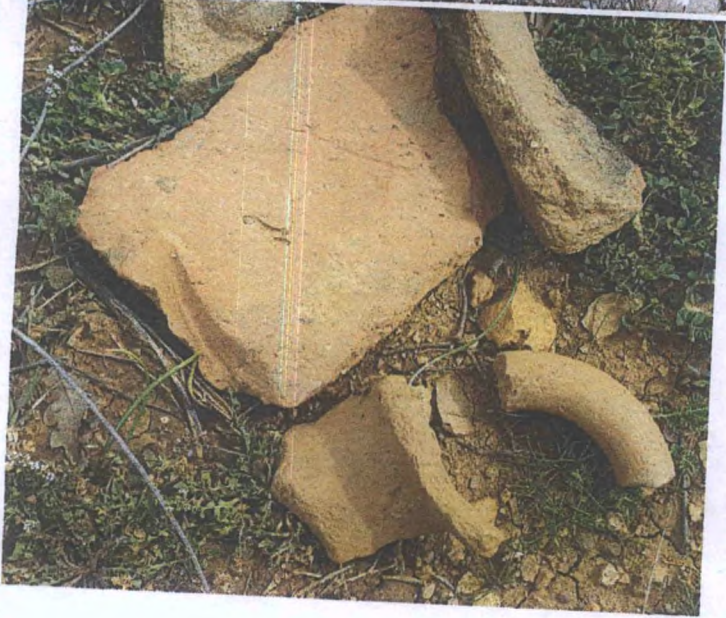
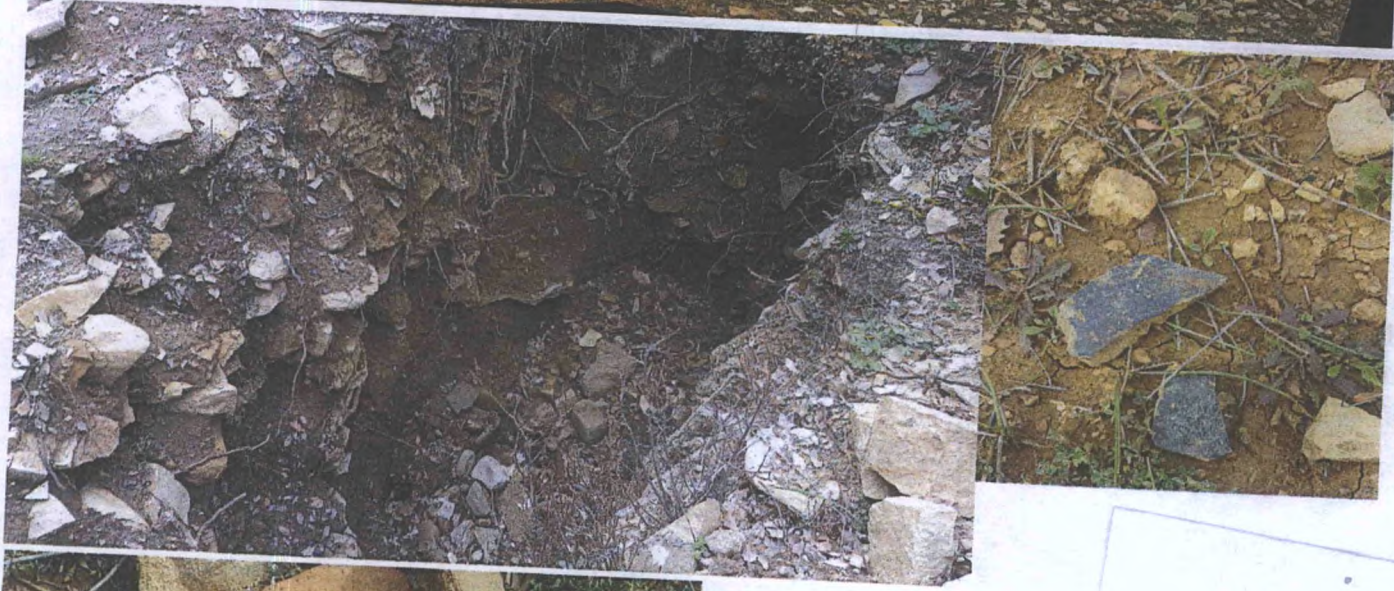
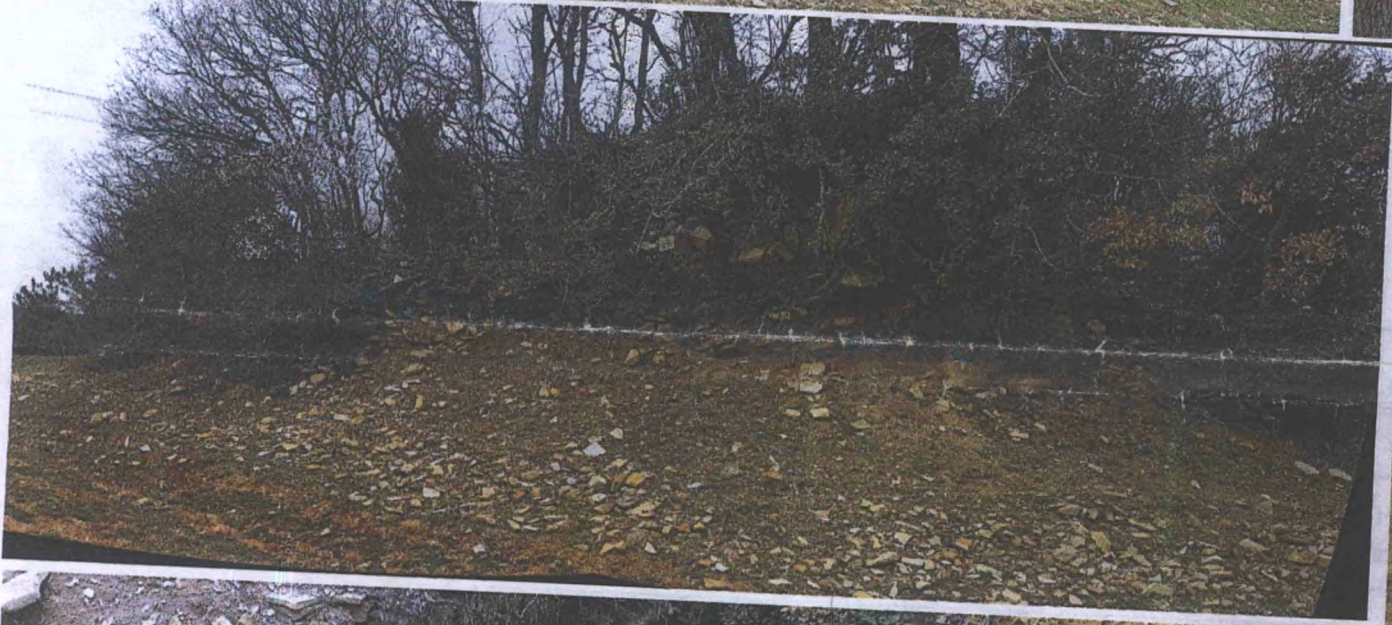
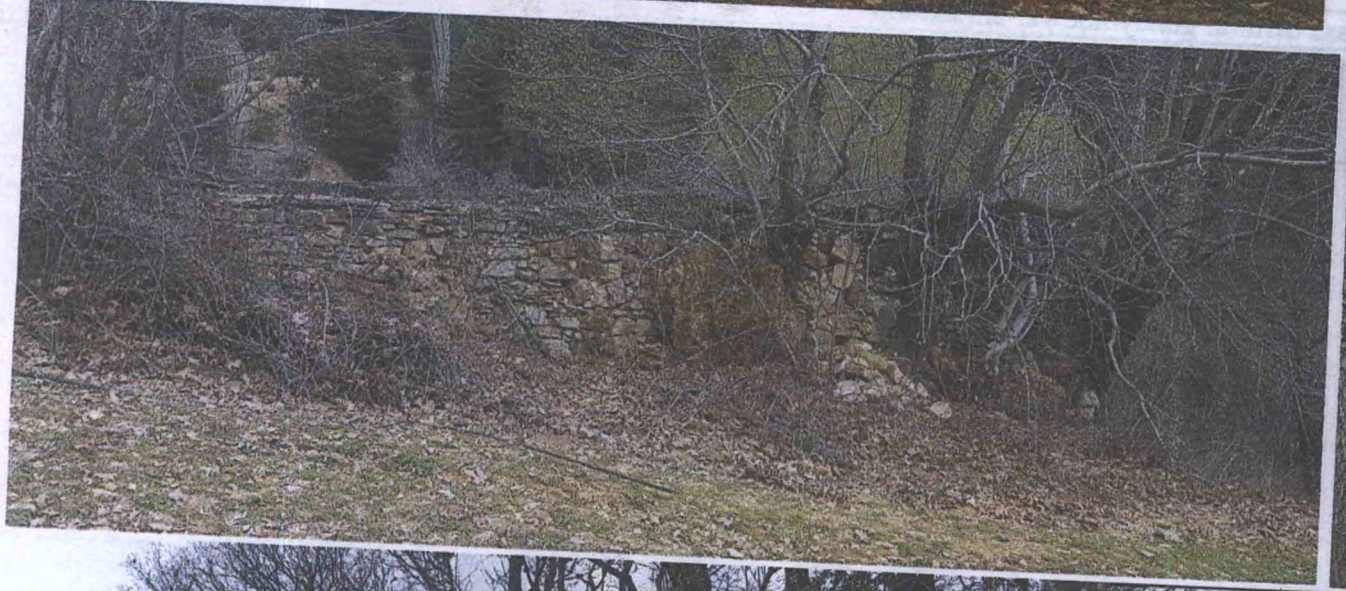
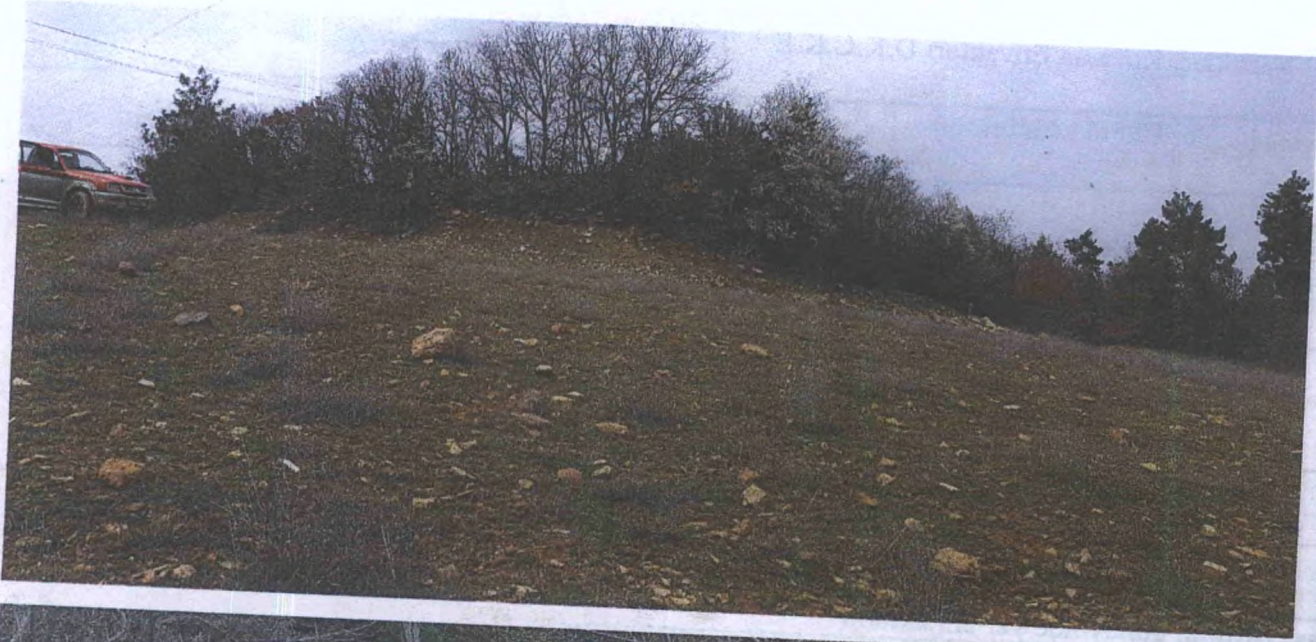
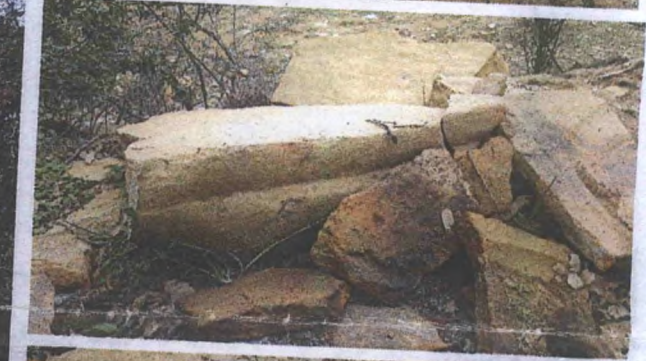
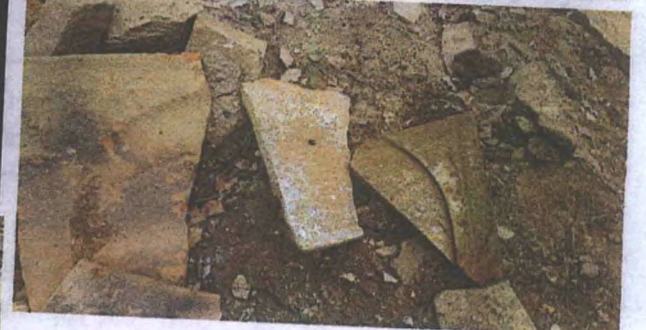
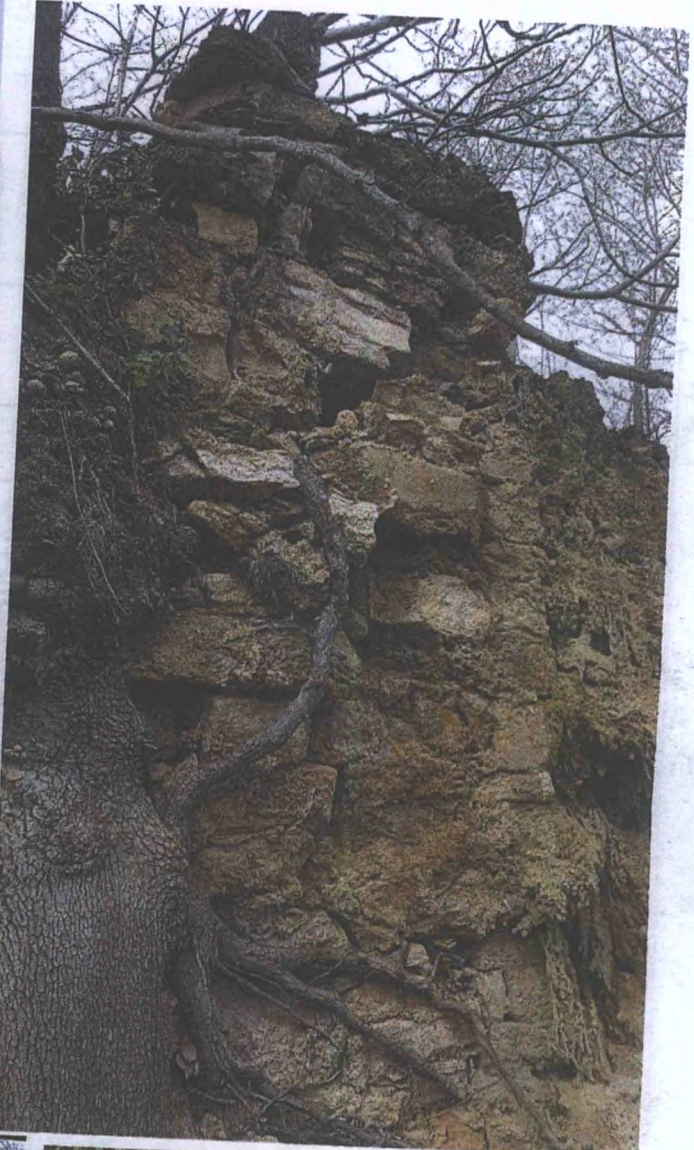
Gözlemler: Kaçak kazılar ile ana yapı, tarım amaçlı sürme ile de su yolu kısmı yoğun biçimde tahrip edilmiştir. Dere yatağı kesiminde duvar izi net biçimde görülmüştür.							
Bugünkü Sahibi:	Özel mülkiyet (Ali Değirmenci, Sadık Tağıl, Hasan Uyar, Mehmet Uyar, Murtaza Uyar, Süleyman Değirmenci)			Bakımından sorumlu olması gereken kuruluş: (Özel şahıs)

Yapılan Onarımlar:							
Ayrıntılı Tanım: Değirmen yapısının tek bölümden oluştuğu düşünülmektedir. Söz konusu yapının kaçak kazılar ile ortaya çıkan duvarlarının ve su yolu yapısının moloz taş yığma teknik ile inşaa edildiği görülmüştür. Yörede sosyal yaşama konu olmuş ve ekonomik yaşama katkı sağlamış olan değirmen yapısının ait olduğu dönemin kendine özgü niteliklerini anlatan bir belge niteliğinde olması, taşınmazın mimari, mahalli, belgesel, işlevsel, maddi, özgünlük, nadirlik, onarılabilirlik değerlerinin yanı sıra, yapısal durum, malzeme, biçim bakımından özellik göstermesi sebebiyle korunması gerekli taşınmaz kültür varlığı olarak tescil edilmesi gerektiği düşünülmektedir.			Teknik bilgiler:	Su	Elektrik	Isıtma	Kanalizasyon
			Orijinal Kullanımı:				
			Bugünkü Kullanımı:				
			Önerilen Kullanımı:				
			Hazırlayanlar:	..../04/2017			
			Yeliz CAN : Harita Mühendisi	Melike DENİZ : Arkeolog
