**T.C.**  
**KÜLTÜR VE TURİZM BAKANLIĞI**  
**İZMİR 2 NUMARALI KÜLTÜR VARLIKLARINI**  
**KORUMA BÖLGE KURULU**  
**KARAR**

KARAR TARİHİ VE NO : 12.07.2017-8471

İzmir ili, Foça ilçesi, Kocamehmetler mahallesinde tapunun 500, 508, 510, 512, 530, 533, 545, 547, 556 ve 555 parsellerinde yer alan yapıların, 2863 sayılı yasa kapsamında taşınmaz kültür varlığı niteliği taşıdığından korunması gerekli taşınmaz kültür varlığı olarak tescil edilmesine, yapı grubunun 2 (iki) olarak belirlenmesine, ekli tescil fişlerinin uygun olduğuna, alanın Kentsel sit niteliği taşıyıp taşımadığına yönelik Kurulumuz üyelerince yerinde inceleme yapılmasına, karar verildi.

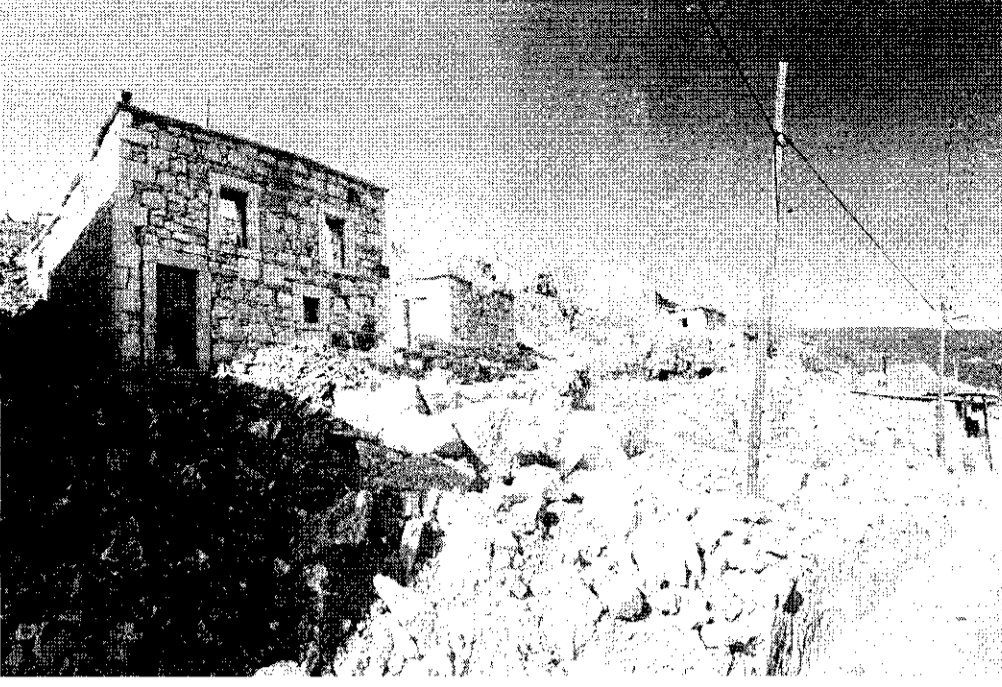
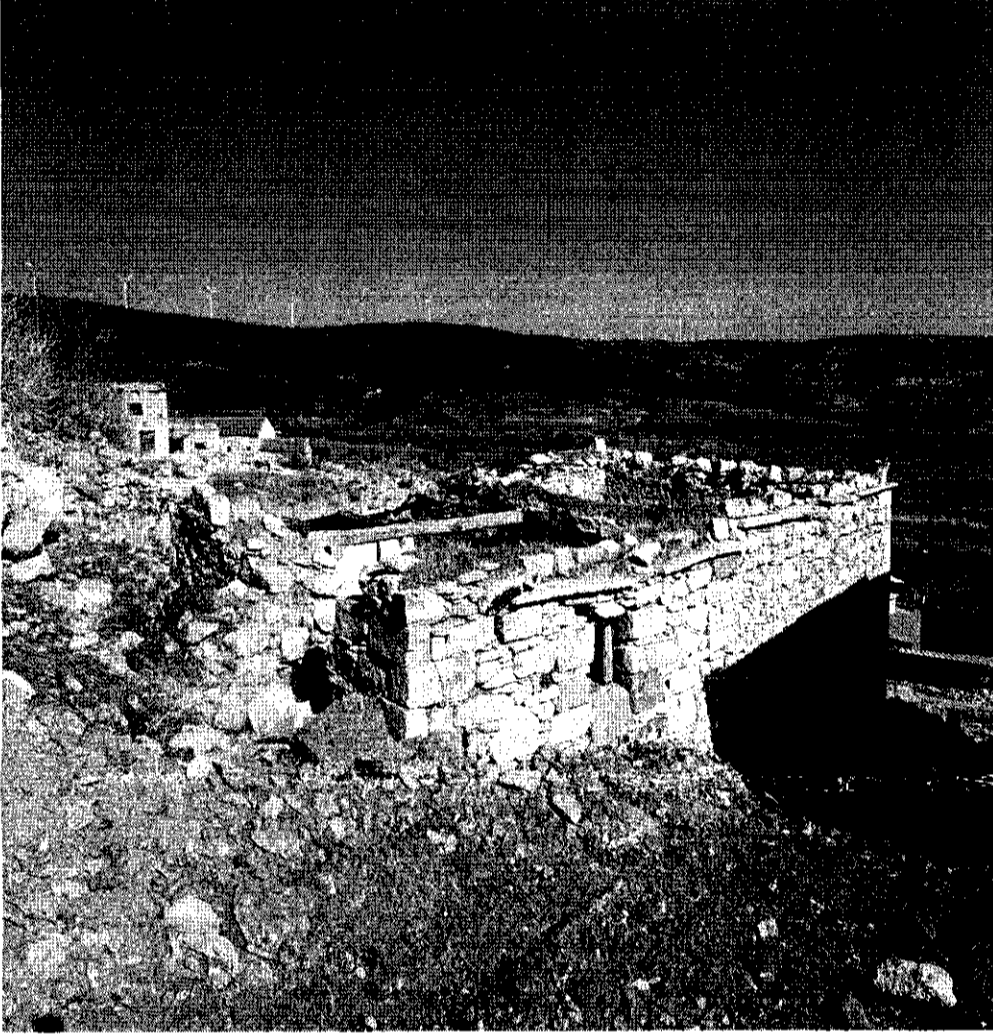
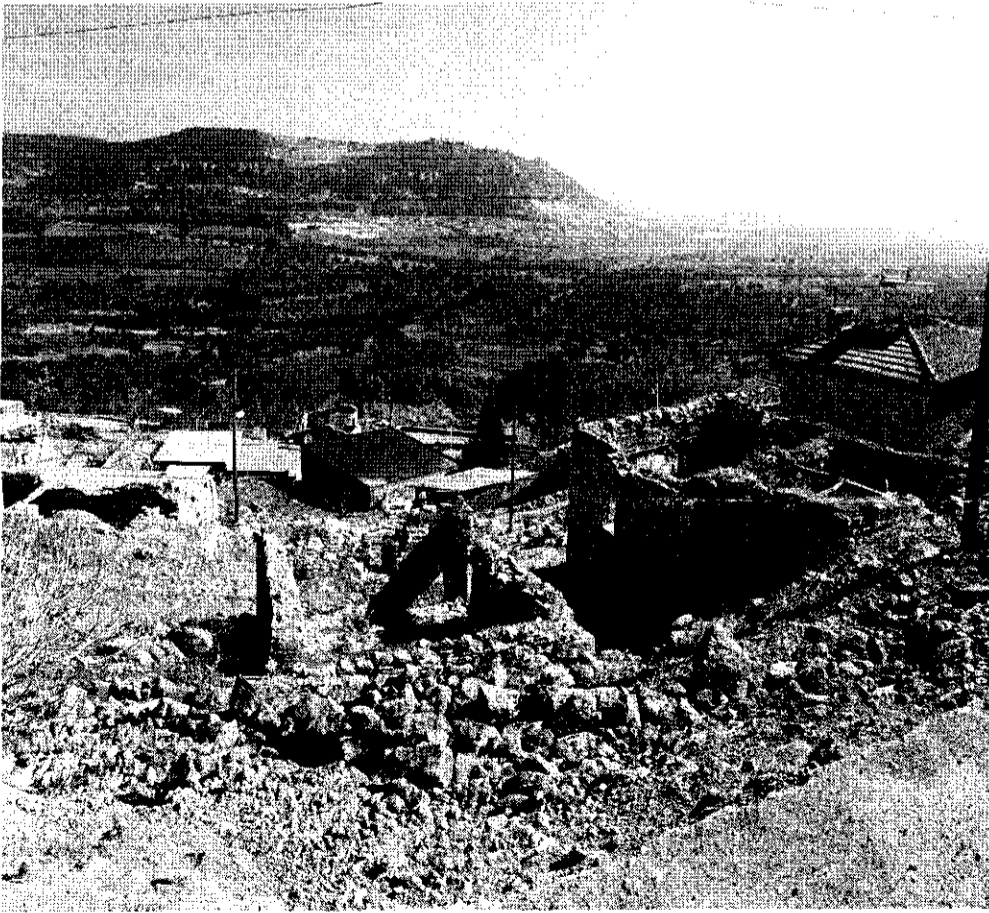
Yapılan Onarımlar: yapının çatı altı iki sıra tuğla malzeme ile yenilenmiş olup çatısı enernit ile değiştirilmiştir.								
İki katlı taş yapının ön cephesindeki pencere sövelerin üst kısmında yarım daire kemerler mevcuttur. Yan tarafında tek katlı bir ek yapı bulunmaktadır. Konutun yapımında malzeme olarak moloz taş ve kaba yonulu taş birlikte kullanılmıştır. Köşelerde düzgün kesme taş ayrıca dikkat çekmektedir. Yapı son dönemlerde aslına uygun olmayan yöntem ve malzemelerle tadilat görmüştür. Bu nedenle tarihi dokusu zarar görmüştür. Yapı oldukça sadedir herhangi bir süsleme unsuruna rastlanmamıştır. Yapının çatı altı iki sıra tuğla malzeme ile yenilenmiş olup çatısı enernit ile değiştirilmiştir.			Teknik bilgiler:					
			Su			Elektrik		
			Isıtma			Kanalizasyon		
			Orijinal Kullanımı: Konut			Bugünkü Kullanımı: Konut		
			Önerilen Kullanımı: Konut			Hazırlayanlar: 05/07/2017		
			Melike DENİZ	Dr. Elif MUTLU KILIÇ	Yakup GÜLSEVGİ

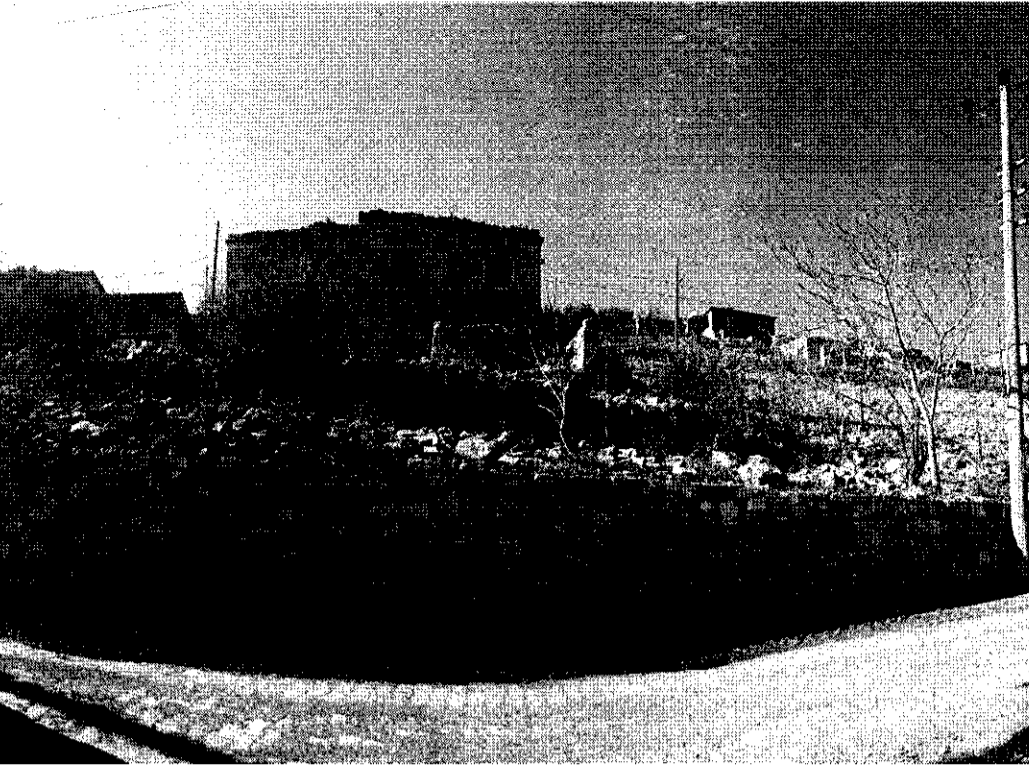
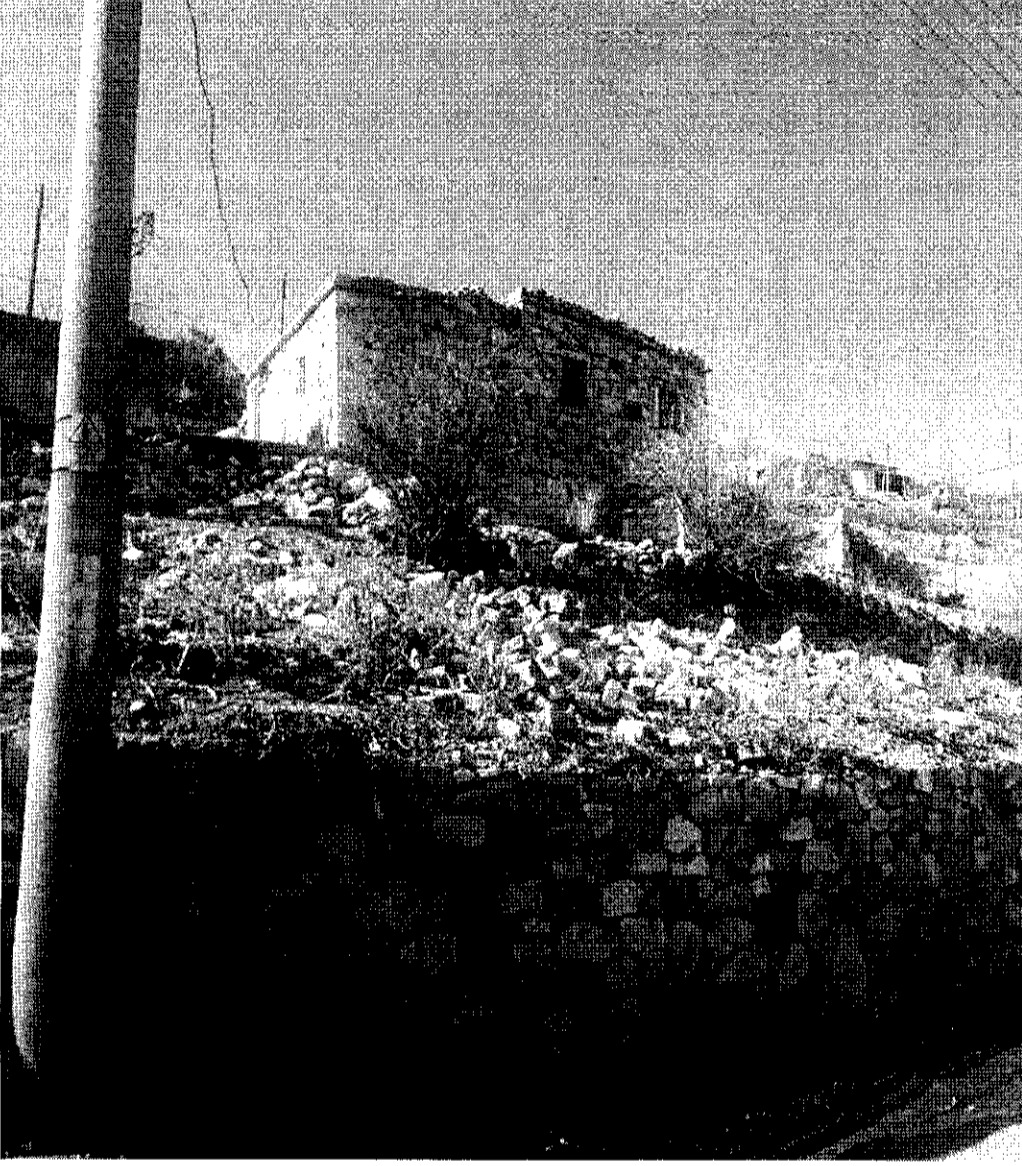
AVRUPA KONSEYİ	Doğal Ve Kültürel Varlıkları Koruma Envanteri D.K.C.K.E		KÜLTÜR VARLIĞI	Envanter No:				
TÜRKİYE	Kültür Varlıkları ve Müzeler Genel Müdürlüğü			Harita No:				
İli: İzmir	İlçesi: Foça	Mahalle Köy: Kocamehmetler		KORUMA DERECESESİ	1.Grup Yapı			
SOKAK :		Pafta : -	Ada : Parsel : 545		2.Grup Yapı	x		
Adı: Konut	Yaptıran: -	Yapan: -		Mimari Çağı: -				
	Yapım Tarihi: -	Kitabe: -		Üslup: -				
Vakfiye:-								
Genel Tanım: Konut.								
Koruma Durumu	A İyi B Orta C Fena	Taşıyıcı	A Dış Yapı B C	A Üst Yapı B C	A İç Yapı B C			
				A Süsleme Elemanları B C	A Rutubet B C			
					A Yok B İzi Var C Önemli			
Vaziyet planı:			Fotoğraf					
Gözlemler: Yapı sağlam durumdadır.								
Bugünkü Sahibi:	Özel Mülkiyet		Bakımından sorumlu olması gereken kuruluş: Şahıs, Belediyesi					
Yapılan Onarımlar: yapı özgün halini korumaktadır.								
Yapı kare plana sahip olup iki katlıdır. Konutun yapımında malzeme olarak moloz taş ve kaba yonulu taş birlikte kullanılmıştır. Köşelerde düzgün kesme taş ayrıca dikkat çekmektedir. Konutun ön ve arka cephelerinde dikdörtgen formlu taş söveli pencere açıklıkları yapıya hareketlilik kazandırmıştır. Ayrıca yan duvarlarda küçük mazgal pencere açıklıkları görülmektedir. Yapının üst örtüsü ahşap direklerin desteklediği toprak düz damdır. Yapı oldukça sadedir herhangi bir süsleme unsuruna rastlanmamıştır.			Teknik bilgiler:

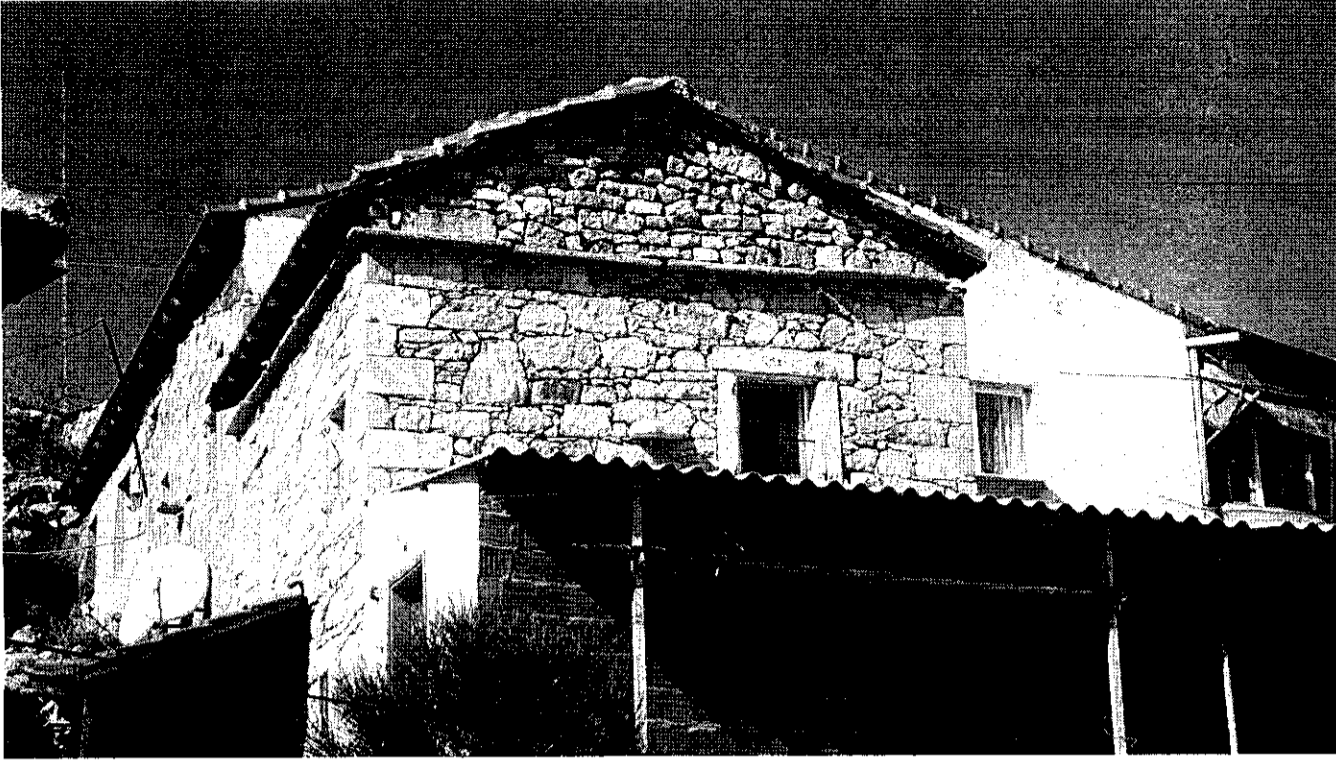
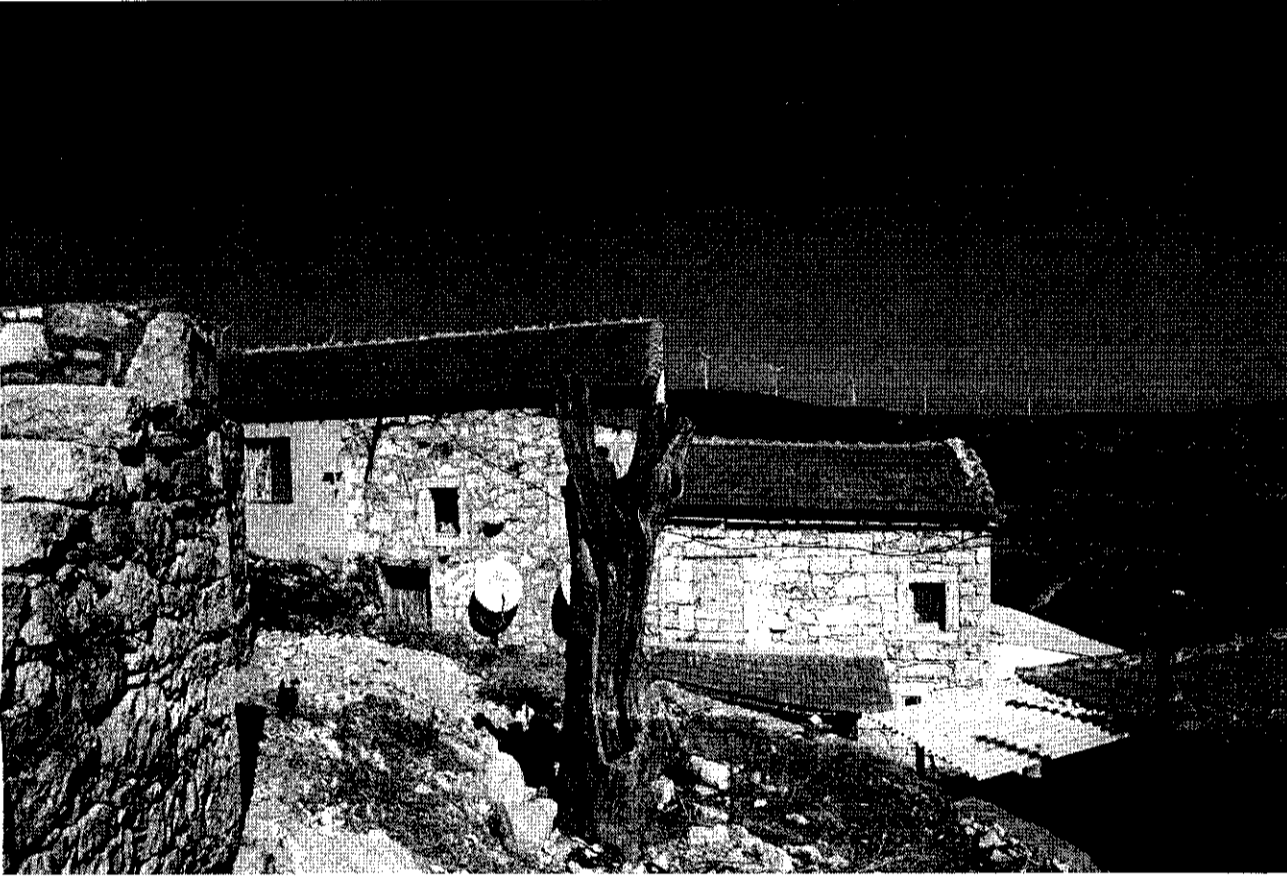
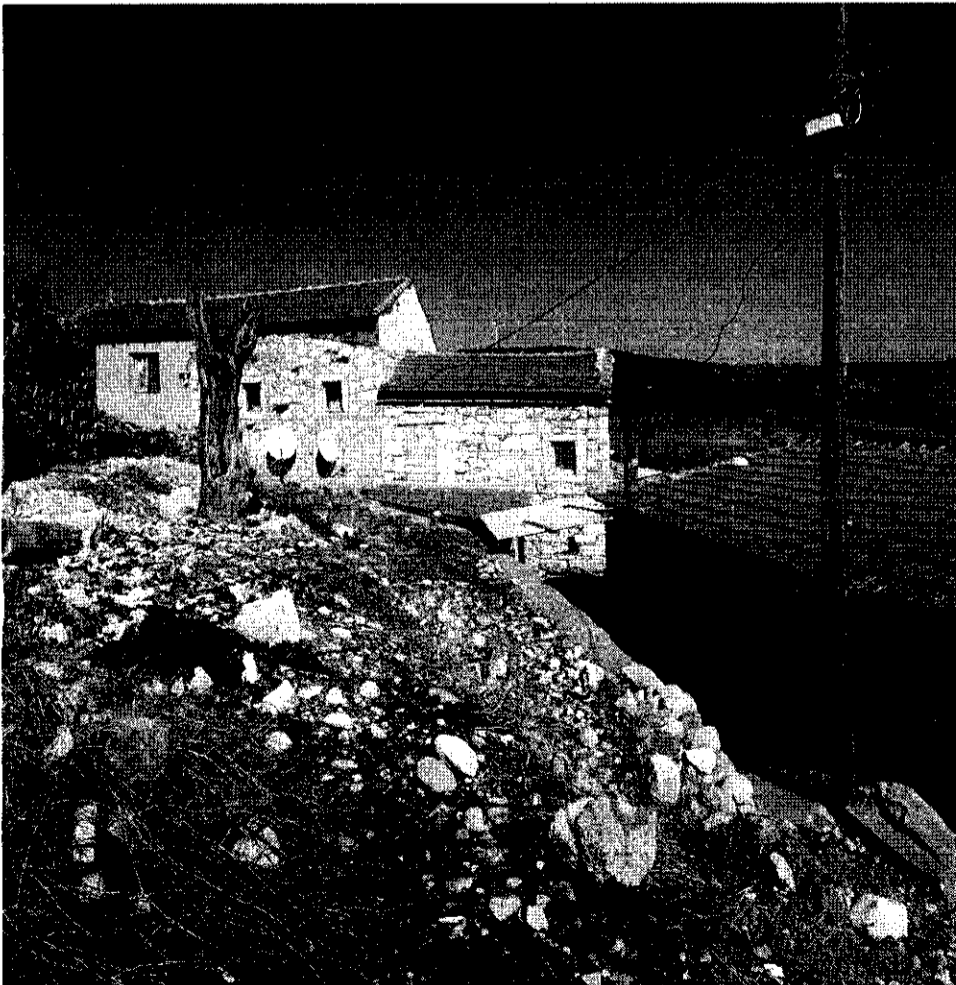
Yapılan Onarımlar: Yapı çatı altı taş silmeli bir yapı iken, taş silmelerden itibaren duvarları üçgen formda yükseltilerek iki yönü eğimli hale getirilmiştir.

<p>Konutun yapımında malzeme olarak moloz taş ve kaba yonulu taş birlikte kullanılmıştır. Köşelerde düzgün kesme taş ayrıca dikkat çekmektedir. Yapı son dönemlerde aslına uygun olmayan yöntem ve malzemelerle tadilat görmüştür. Ayrıca yapıya bitişik şekilde geç dönemlere ait eklentiler yapıldığı gözlemlenmiştir. Konutun cephelerinde dikdörtgen formlu taş söveli pencere açıklıkları yapıya hareketlilik kazandırmıştır. yapı oldukça sadedir herhangi bir süsleme unsuruna rastlanmamıştır. Yapı çatı altı taş silmeli bir yapı iken, taş silmelerden itibaren duvarları üçgen formda yükseltilerek iki yönü eğimli hale getirilmiştir.</p>	Teknik bilgiler:	Su	Elektrik	Isıtma	Kanalizasyon
	Orijinal Kullanımı: Konut				
	Bugünkü Kullanımı: Konut				
	Önerilen Kullanımı: Konut				
	Hazırlayanlar: 05/07/2017				
	Melike DENİZ	Dr. Elif MUTLU KILIÇ	Yakup GÜLSEVGİ		
	Arkeolog	Kültür ve Turizm Uzmanı (Şehir Plancısı)	Mimar

Gözlemler: Yapının çevresine eklenen muhdes yapılar kaldırılarak yapının cephesi açığa çıkarılmalıdır.

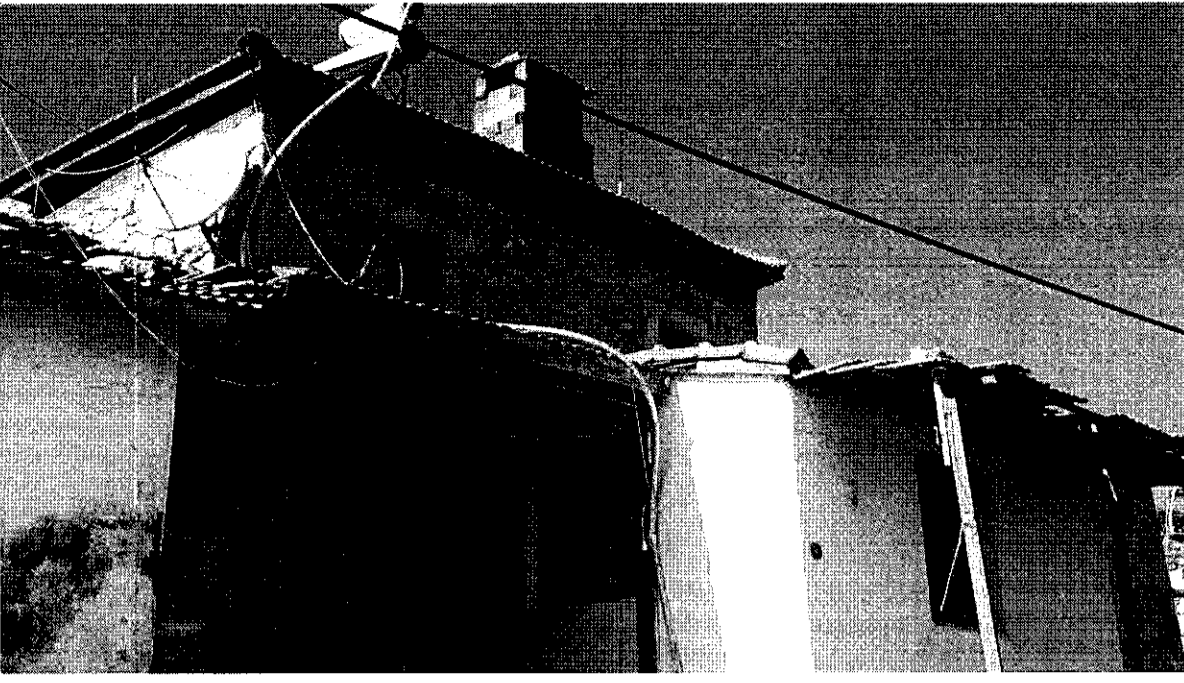
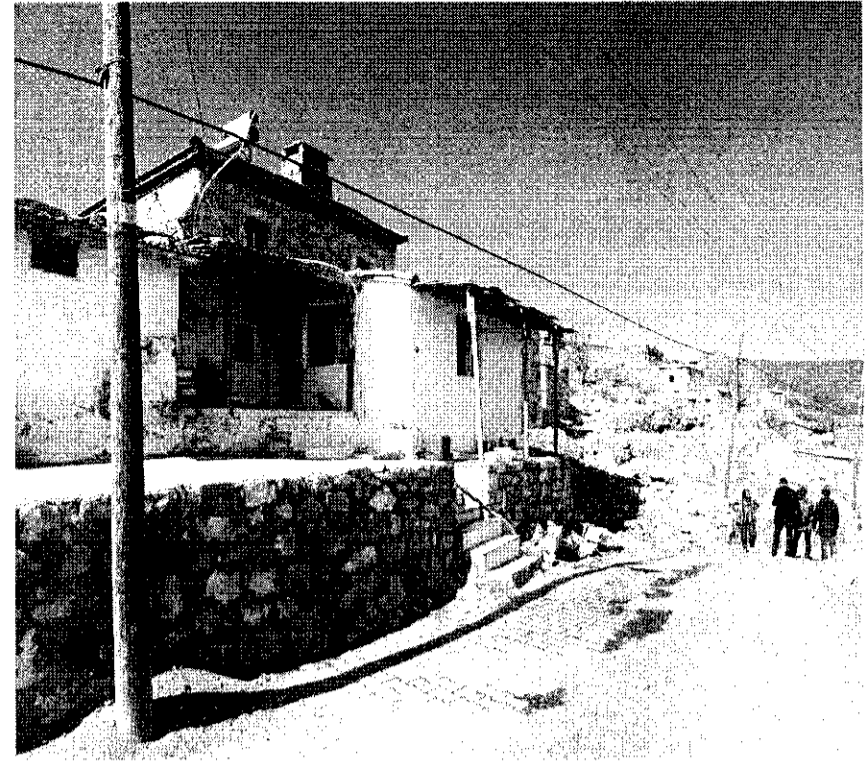
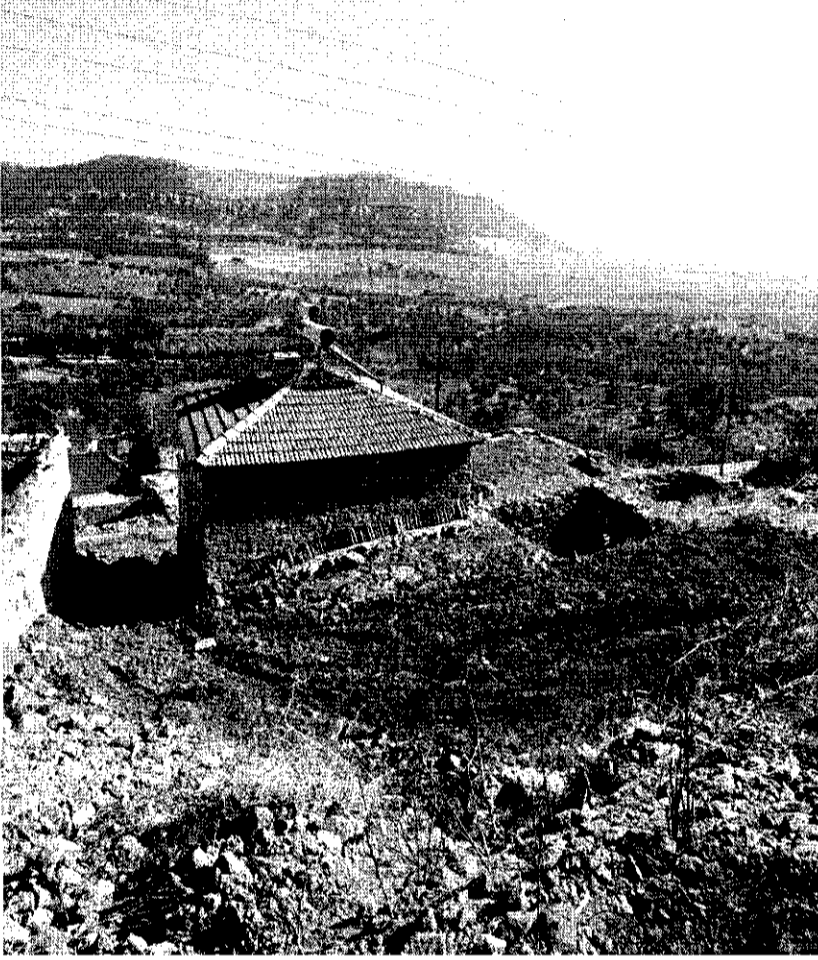
Yapılan Onarımlar: Yapının çatı altına iki sıra tuğla ile örülerek çatısı yükseltilmiş ve çatısı yenilenmiştir.

<p>Yapı kare plana sahip olup iki katlıdır. Konutun yapımında malzeme olarak moloz taş ve kaba yonulu taş birlikte kullanılmıştır. Köşelerde düzgün kesme taş ayrıca dikkat çekmektedir. Ana binanın özgün duvar örgüsü ve söveleri üst katta gözlemlenmektedir. Ancak alt katın çevresi ek yapılar ile sarılmıştır. Binanın en üst kısmında, saçak altı duvarlarında tuğla ve beton kullanıldığı gözlemlenmiştir.</p>	Teknik bilgiler:	Su	Elektrik	Isıtma	Kanalizasyon
	Orijinal Kullanımı: Konut				
	Bugünkü Kullanımı: Konut				
	Önerilen Kullanımı: Konut				
	Hazırlayanlar: 05/07/2017				
	Melike DENİZ	Dr. Elif MUTLU KILIÇ	Yakup GÜLSEVGİ		
	Arkeolog	Kültür ve Turizm Uzmanı (Şehir Plancısı)	Mimar		
	İMZA	İMZA	İMZA

Gözlemler: Yapıya muhdes olarak eklenen çatı altı iki sıra tuğla örgünün ve diğer eklentilerin kaldırılmasına yönelik restorasyon projesi hazırlanmalıdır.

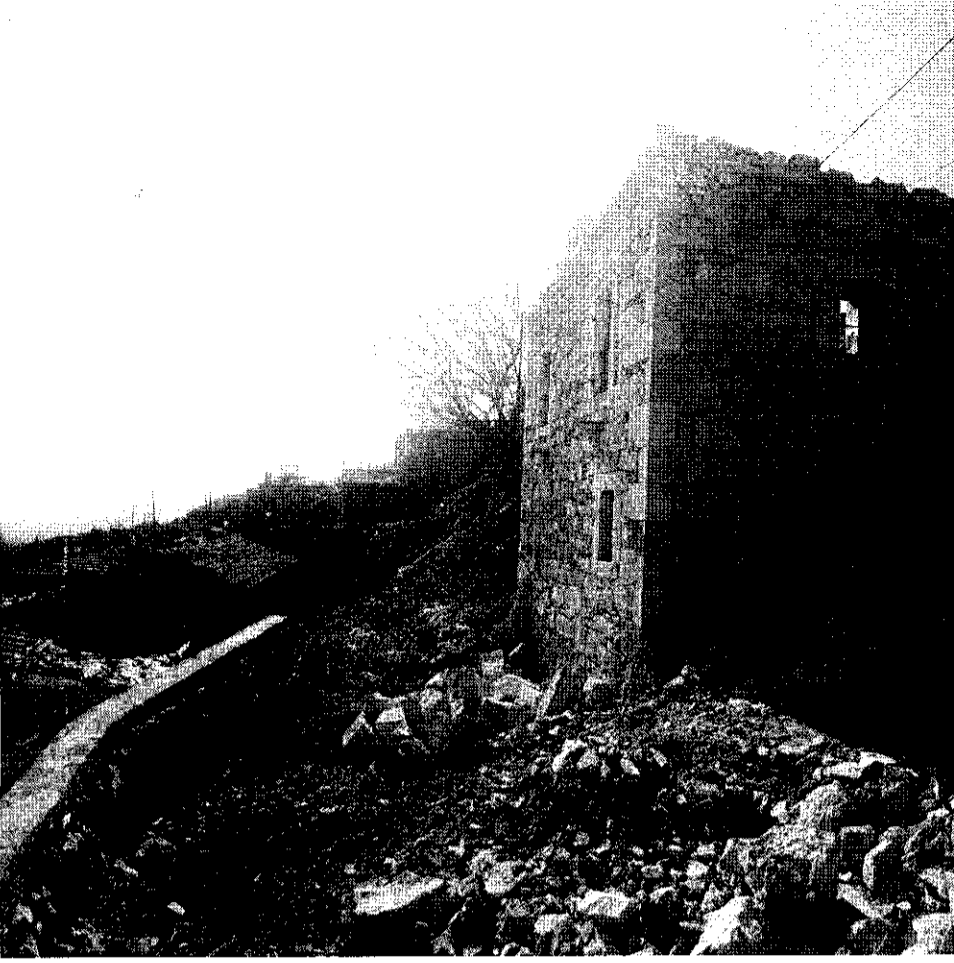
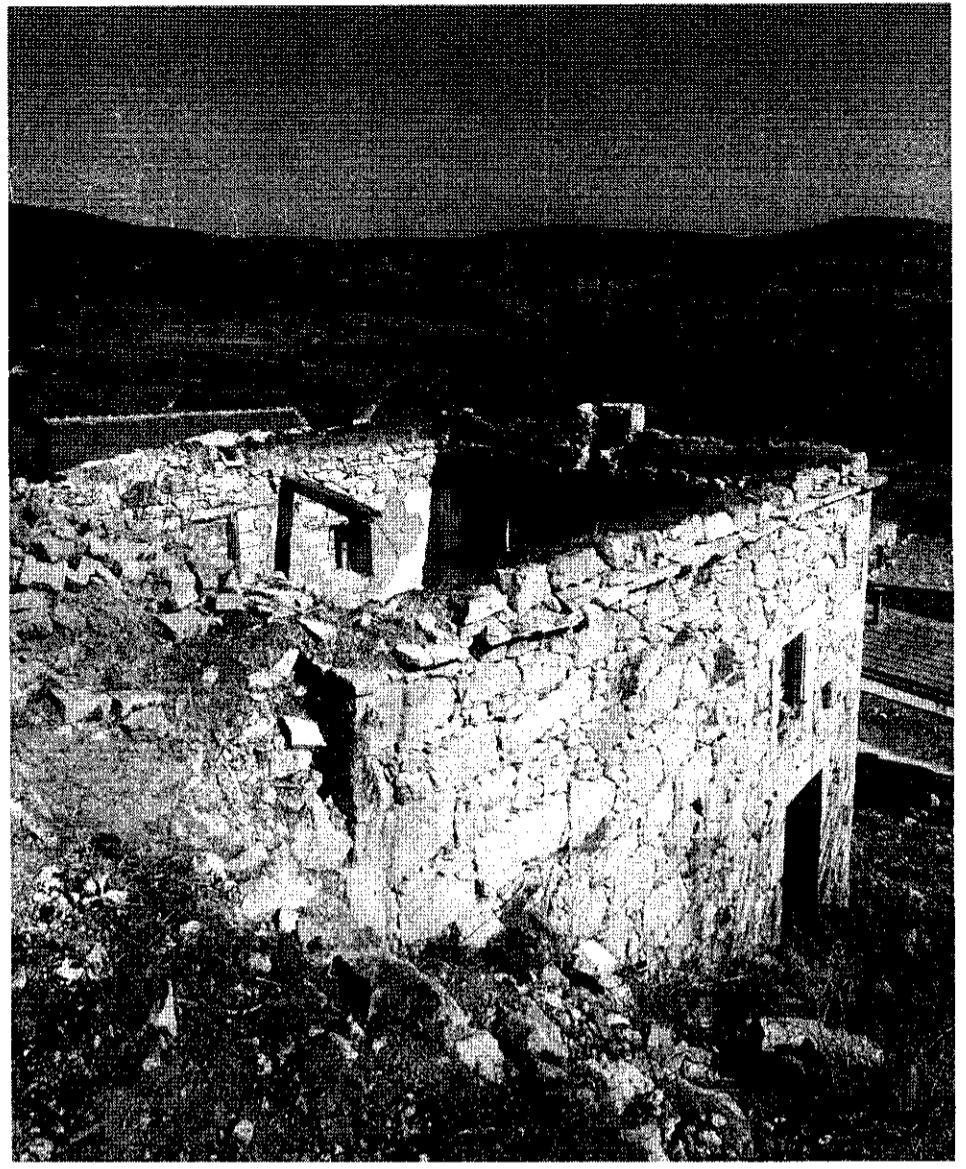
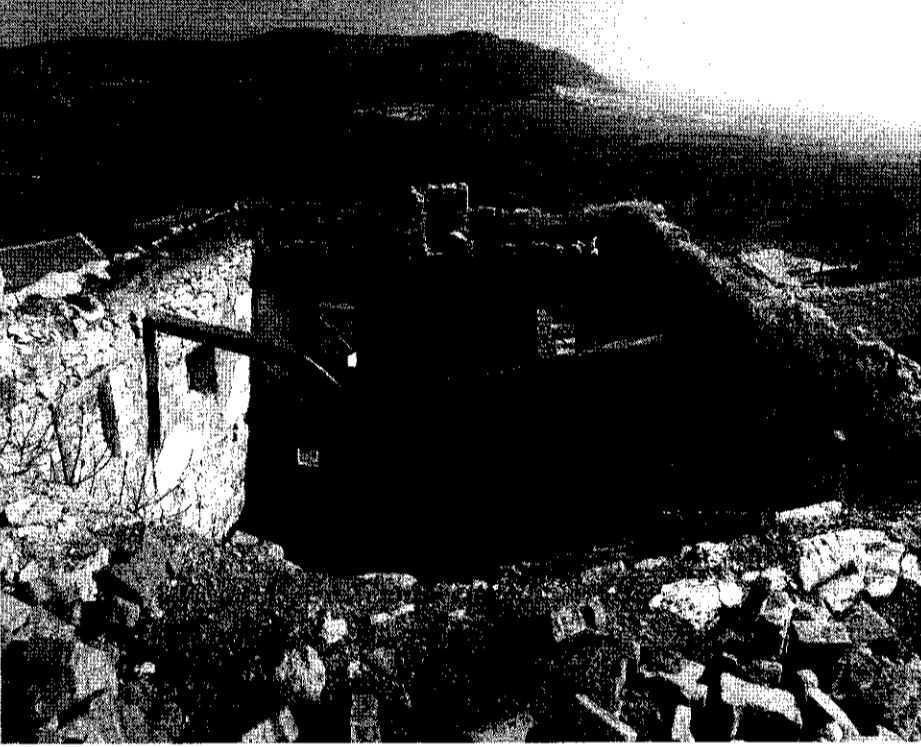
Gözlemler: Yapının çatısı tamamen yıkılmış durumda olup esaslı onarıma yönelik restorasyon projesi hazırlanmalıdır.

Yapılan Onarımlar: Yapı hasarlı durumda olup cephe duvarları özgün formunu korumaktadır.

<p>Yapı kare plana sahip olup iki katlıdır. Konutun yapımında malzeme olarak moloz taş ve kaba yonulu taş birlikte kullanılmıştır. Köşelerde düzgün kesme taş ayrıca dikkat çekmektedir. Konutun cephelerinde dikdörtgen formlu taş söveli pencere açıklıkları yapıya hareketlilik kazandırmıştır. Yapı oldukça sadedir herhangi bir süsleme unsuruna rastlanmamıştır. Yapının çatısı ve döşemeleri yok olan yapının cephe özellikleri büyük ölçüde korunmaktadır.</p>	Teknik bilgiler:	Su	Elektrik	Isıtma	Kanalizasyon
	Orijinal Kullanımı: Konut				
	Bugünkü Kullanımı: Konut				
	Önerilen Kullanımı: Konut				
	Hazırlayanlar: 05/07/2017				
	Melike DENİZ	Dr. Elif MUTLU KILIÇ	Yakup GÜLSEVĞİ		
	Arkeolog	Kültür ve Turizm Uzmanı (Şehir Plancısı)	Mimar		
	İMZA	İMZA	İMZA

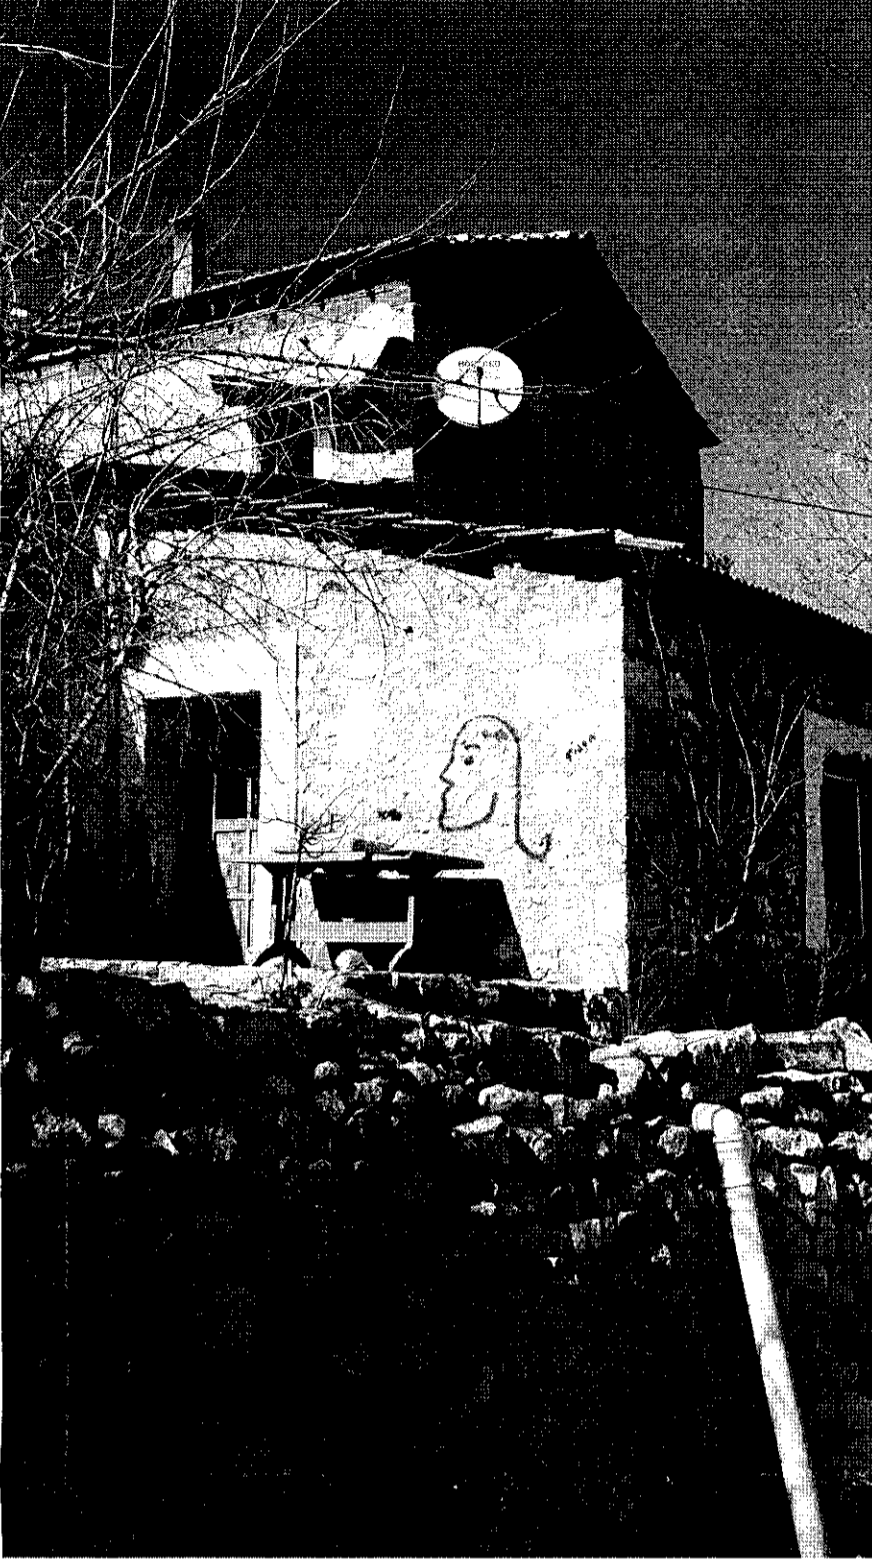
Yapılan Onarımlar: Yapının çatı altı tuğla ile örülerek yükseltilmiş ve çatısı yenilenmiştir.

<p>Yapı kare plana sahip olup iki katlıdır. Konutun yapımında malzeme olarak moloz taş ve kaba yonulu taş birlikte kullanılmıştır. Köşelerde düzgün kesme taş ayrıca dikkat çekmektedir. Ana binanın özgün duvar örgüsü ve söveleri üst katta gözlenmektedir. Ancak alt katın çevresi ek yapılar ile sarılmıştır. Binanın en üst kısmında, saçak altı duvarlarında tuğla ve beton kullanıldığı gözlenmiştir.</p>	Teknik bilgiler:	Su	Elektrik	Isıtma	Kanalizasyon
	Orijinal Kullanımı: Konut				
	Bugünkü Kullanımı: Konut				
	Önerilen Kullanımı: Konut				
	Hazırlayanlar: 05/07/2017				
	Melike DENİZ	Dr. Elif MUTLU KILIÇ	Yakup GÜLSEVGİ		
	Arkeolog	Kültür ve Turizm Uzmanı (Şehir Plancısı)	Mimar		
	İMZA	İMZA	İMZA

Gözlemler: Yapıya muhdes olarak eklenen çatı altı iki sıra tuğla örgünün ve diğer eklentilerin kaldırılmasına yönelik restorasyon projesi hazırlanmalıdır.

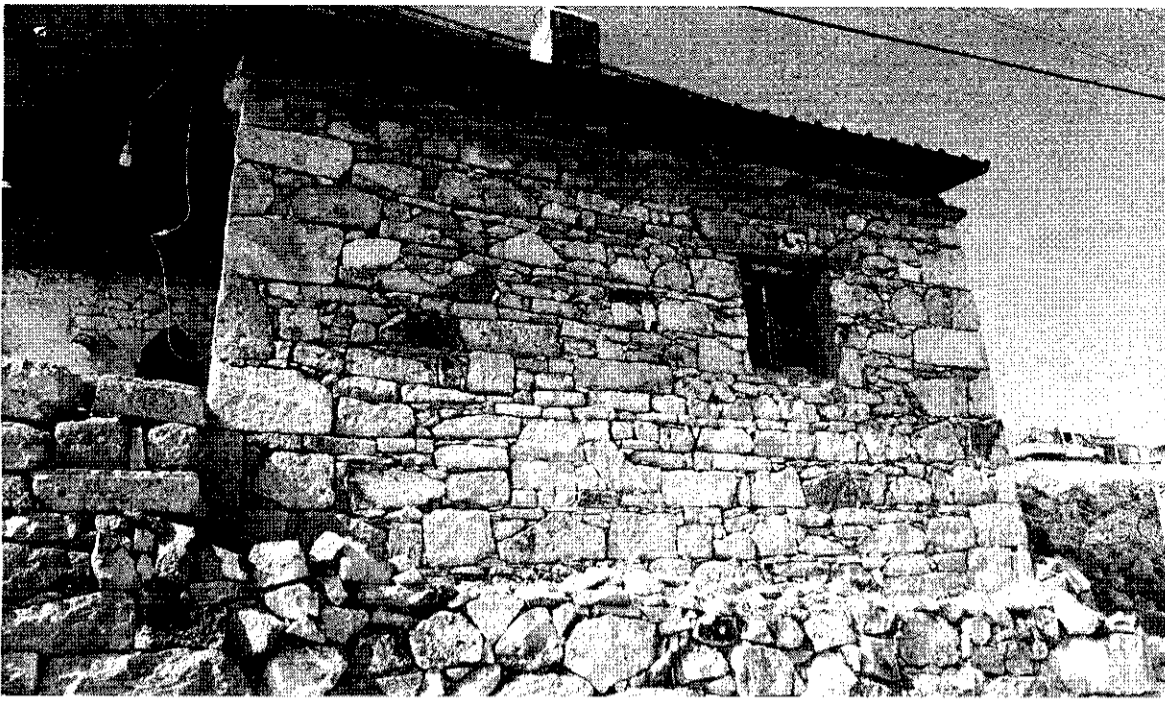
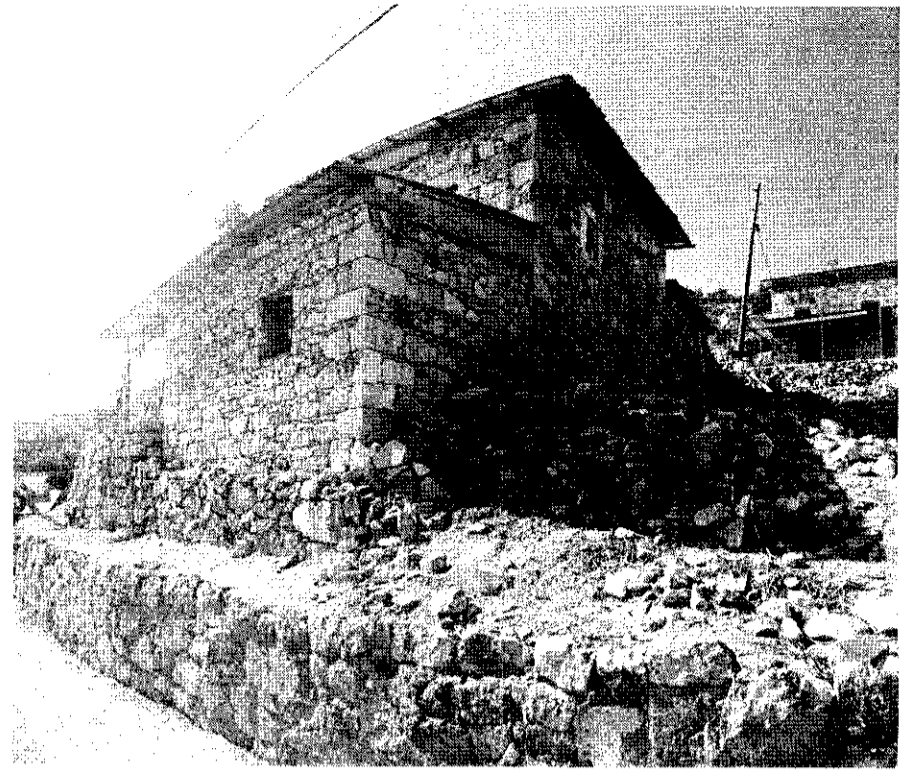
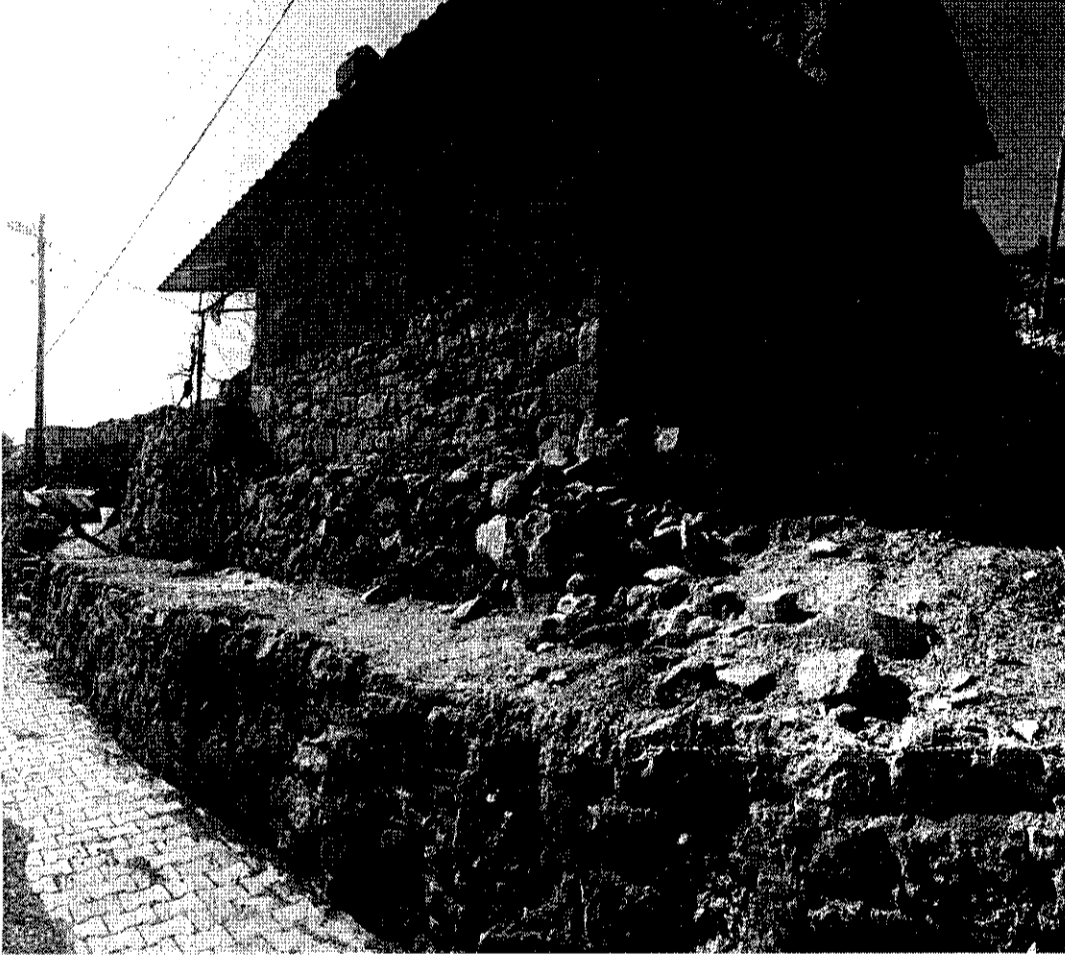
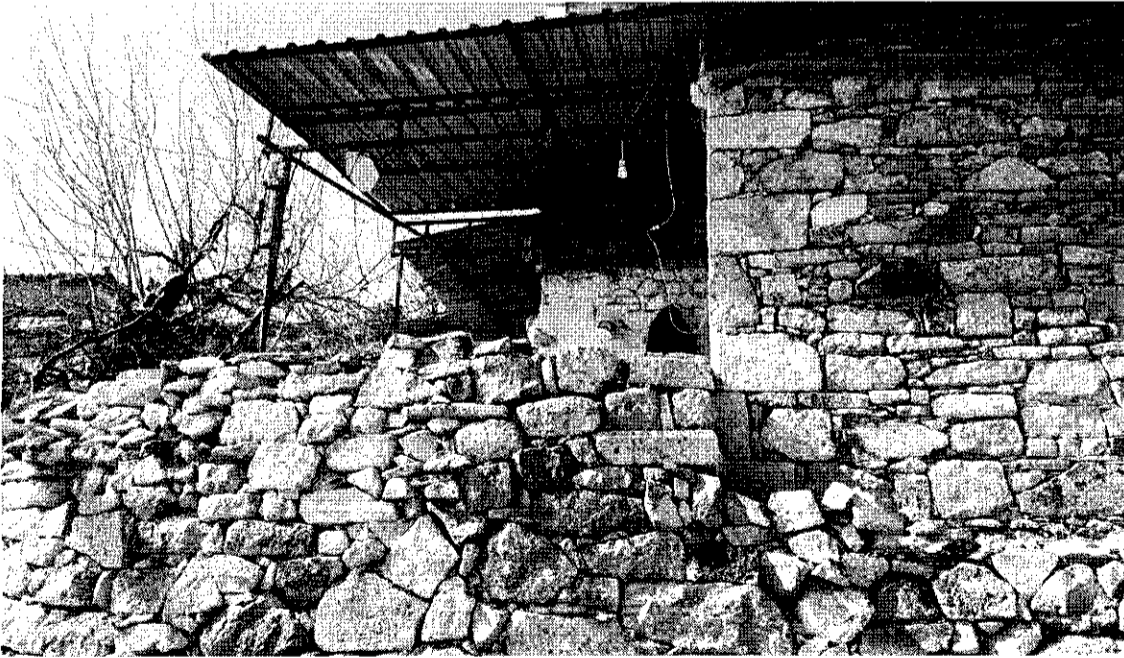
Yapılan Onarımlar: yapının çatısı eternit malzeme ile değiştirilmiştir.

<p>Konutun yapımında malzeme olarak moloz taş ve kaba yonulu taş birlikte kullanılmıştır. Köşelerde düzgün kesme taş ayrıca dikkat çekmektedir. Yapı son dönemlerde aslına uygun olmayan yöntem ve malzemelerle tadilat görmüştür. Ayrıca bina bitişinde dönem içinde eklenmiş tek katlı ve eğimli çatılı biri özgün biri özgün olmayan müştemilat bulunmaktadır. Yapının çatısı eternit malzeme ile değiştirilmiştir. Yapıya sonradan eklenen muhdes eklentilerin kaldırılmasına yönelik restorasyon projesi hazırlanmalıdır.</p>	Teknik bilgiler:	Su	Elektrik	Isıtma	Kanalizasyon
	Orijinal Kullanımı: Konut				
	Bugünkü Kullanımı: Konut				
	Önerilen Kullanımı: Konut				
	Hazırlayanlar: 05/07/2017				
	Melike DENİZ	Dr. Elif MUTLU KILIÇ	Yakup GÜLSEVGI		
	Arkeolog	Kültür ve Turizm Uzmanı (Şehir Plancısı)	Mimar		
	İMZA	İMZA	İMZA

Gözellikler: yapıya sonradan eklenen muhdes eklentilerin kaldırılmasına yönelik restorasyon projesi hazırlanmalıdır.

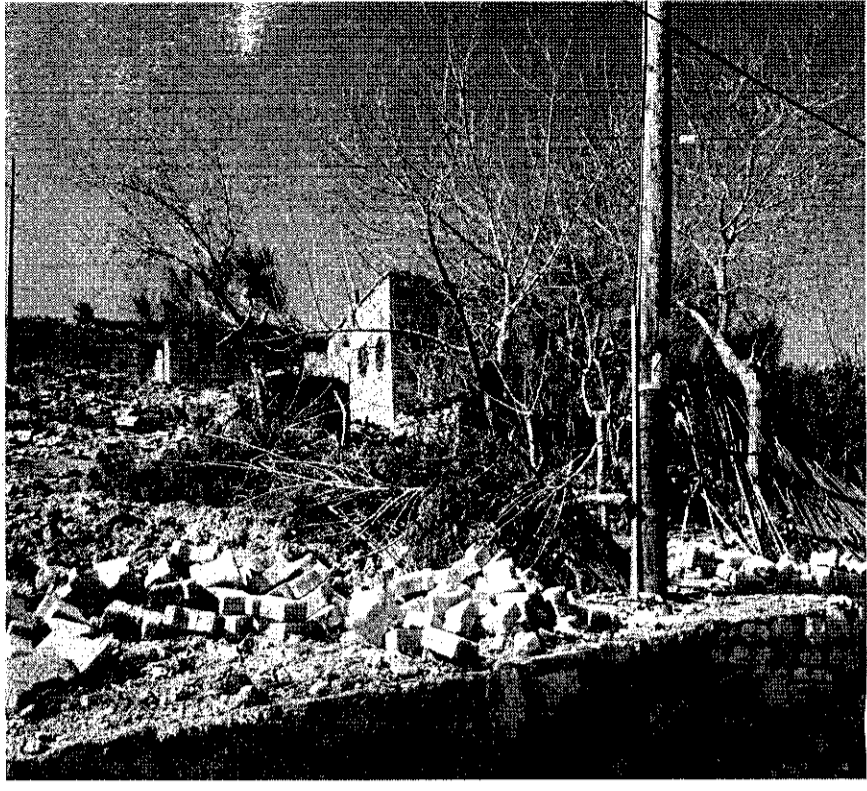
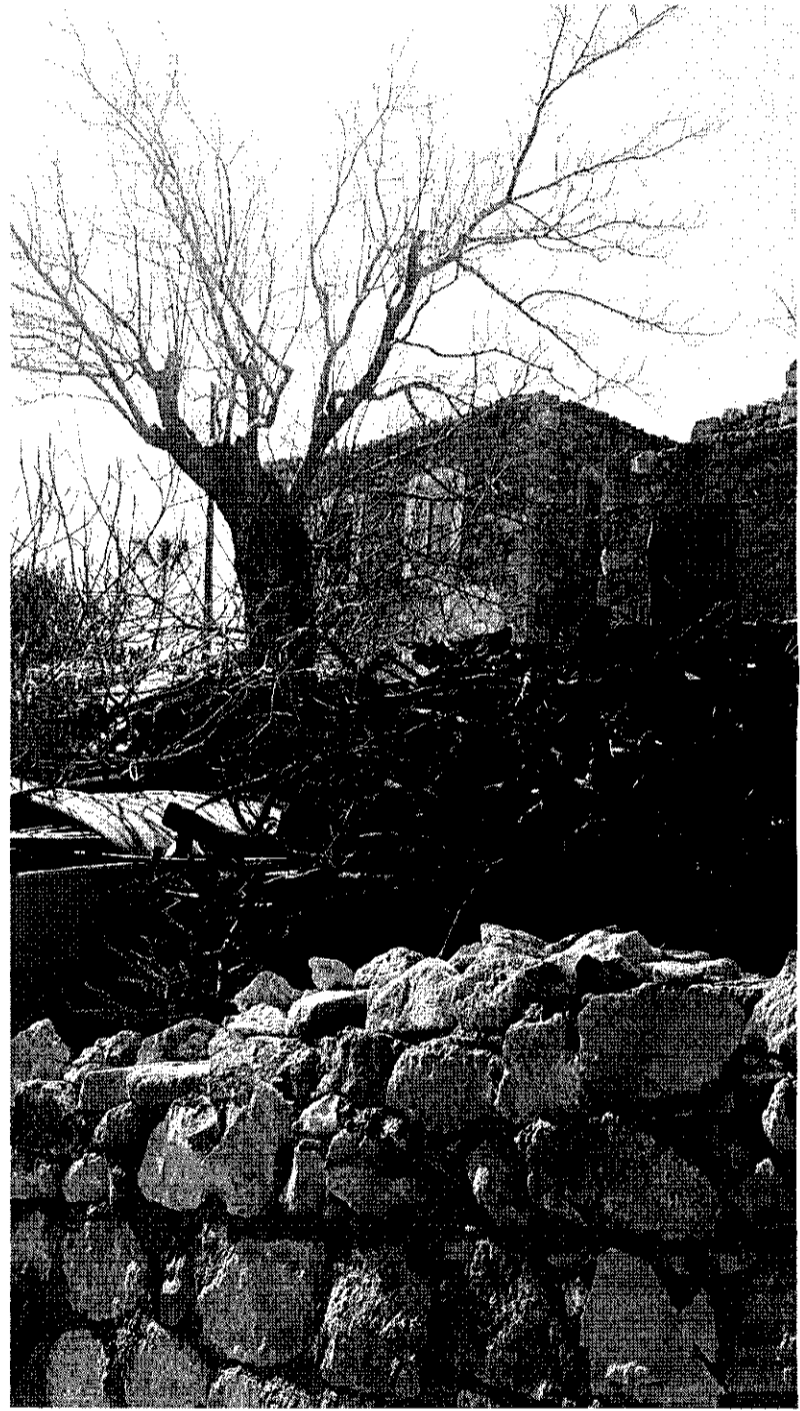
AVRUPA KONSEYİ	Doğal Ve Kültürel Varlıkları Koruma Envanteri D.K.Ç.K.E		KÜLTÜR VARLIĞI	Envanter No:					
TÜRKİYE	Kültür Varlıkları ve Müzeler Genel Müdürlüğü			Harita No:					
İli: İzmir	İlçesi: Foça	Mahalle Köy: Kocamehmetler		KORUMA DERECESİ	1. Grup Yapı				
SOKAK :		Pafta : -	Ada : Parsel : 500		2. Grup Yapı	x			
Adı: Konut	Yaptıran: -	Yapan: -	Mimari Çağı: -	Üslup: -					
	Yapım Tarihi: -	Kitabe: -	Vakfiye:-						
Genel Tanım: Konut.									
Koruma Durumu	A İyi B Orta C Fena	Taşıyıcı	A Dış Yapı B C	A Üst Yapı B C	A İç Yapı B C	A Süsleme Elemanları B C	A Rutubet B C	A Yok B İzi Var C Önemli	
Vaziyet planı:			Fotoğraf						
Gözlemler:									
Bugünkü Sahibi:	Özel Mülkiyet		Bakımından sorumlu olması gereken kuruluş: Şahıs, Belediyesi						
Yapılan Onarımlar:									
Yapı kare plana sahip olup iki katlıdır. Konutun yapımında malzeme olarak moloz taş ve kaba yonulu taş birlikte kullanılmıştır. Köşelerde düzgün kesme taş ayrıca dikkat çekmektedir. Konutun ön cephesinde zemin katında bir giriş kapısı ve 1 adet pencere, üst katında dikdörtgen formlu taş söveli 2 adet pencere açıklığı yapıya hareketlilik kazandırmıştır. Yapının giriş kapısı üzerinde yarım daire kemer yer almaktadır. Yapıda bulunan kapı pencere söve ve lentoları düzgün kesme taş malzemeden yapılmıştır. Yapı çatı altı taş silmelidir. Yapı oldukça sadedir herhangi bir süsleme unsuruna rastlanmamıştır.			Teknik bilgiler:
