KÜLTÜR VE TURİZM BAKANLIĞI
İZMİR 2 NUMARALI KÜLTÜR VARLIKLARINI
KORUMA BÖLGE KURULU
KARAR

KARAR TARİHİ VE NO : 12.07.2017-8450

AVRUPA KONSEYİ	Doğal Ve Kültürel Varlıkları Koruma Envanteri D.K.C.K.E		KÜLTÜR VARLIĞI	Envanter No: 35.00.1.0-35.09/876		
TÜRKİYE	Kültür Varlıkları ve Müzeler Genel Müdürlüğü			Harita No:		
İli: İzmir	İlçesi: Kemalpaşa	Mahalle Köy: Armutlu (85. Yıl Cumhuriyet)		KORUMA DERECESESİ	1.Grup Yapı	X
SOKAK :			2.Grup Yapı			
Adı: KÖPRÜ-1	Yaptıran: -	Yapan: -	Mimari Çağı: -			
	Yapım Tarihi: -	Kitabe: -	Vakfiye:-

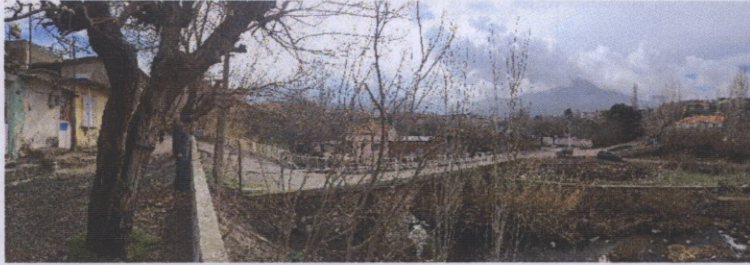
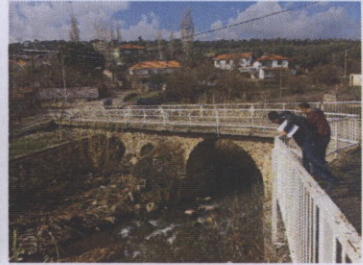
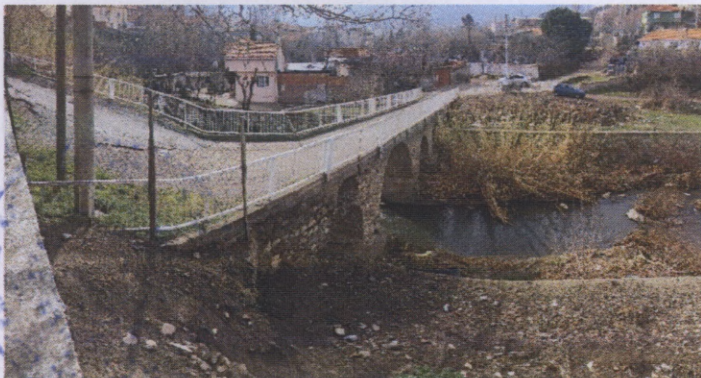
ANAVITA KÖPRÜSÜ - (50m ile 3 yıldı an önceki yapıya)

Ancak, tempan duvarındaki izlerden de anlaşıldığı üzere, sonradan döşeme eğiminin değiştirildiği görülmekte ve bu kısımda önceki döneme ait özgün taşlara rastlanmaktadır. Köprü'nün ve dere yatağının her iki cephesinde de köklü ve otsu bitki oluşumları gözlenmektedir.
