**KÜLTÜR VE TURİZM BAKANLIĞI
İZMİR 2 NUMARALI KÜLTÜR VARLIKLARINI
KORUMA BÖLGE KURULU
KARAR**

İzmir ili, Foça ilçesi, Bağarası mahallesinde bulunan, tapunun 204 ve 212 nolu parsellerinde kayıtlı taşınmazlar ile Yenibağarası mahallesinde bulunan, tapunun 33,34,35,36,612 ve 1158 nolu parsellerinde kayıtlı taşınmazların korunması gerekli taşınmaz kültür varlığı olarak tescil edilmesi talebine ilişkin Aynur ACAR'ın 01.02.2018 tarihli başvurusu, kültür varlığı özelliği taşıyan söz konusu taşınmazlara ilişkin 2863 sayılı Kanunun 7. Maddesi gereği İzmir 2 Numaralı Kültür Varlıklarını Koruma Bölge Kurulu Müdürlüğü'nün 04.05.2018 tarih ve 384585 sayılı, 17.05.2018 tarih ve 428001 sayılı kurum görüşü yazıları, iletilen kurum görüşleri; Kurul Müdürlüğü uzmanlarınca hazırlanan 25.09.2018 tarihli ve 448450 sayı ile kayıtlı rapor okundu, ekleri incelendi, yapılan görüşmeler sonunda;

İZMİR İLİ FOÇA İLÇESİ BAĞARASI VE YENİBAĞARASI MAHALLELERİNDE
2863 SAYILI YASA KAPSAMINDA KORUNMASI GEREKLİ KÜLTÜR VARLIĞI
TAŞINMAZLARA AİT LİSTE

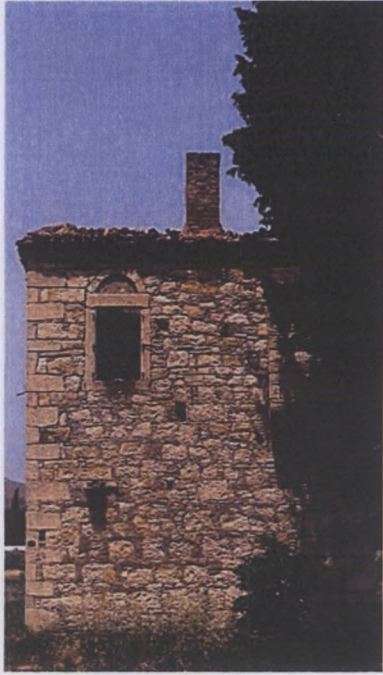
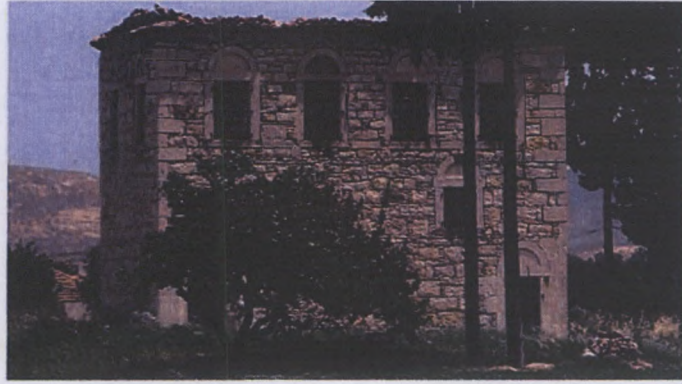
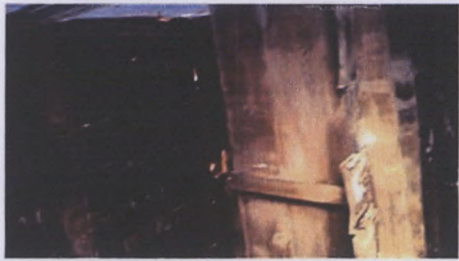
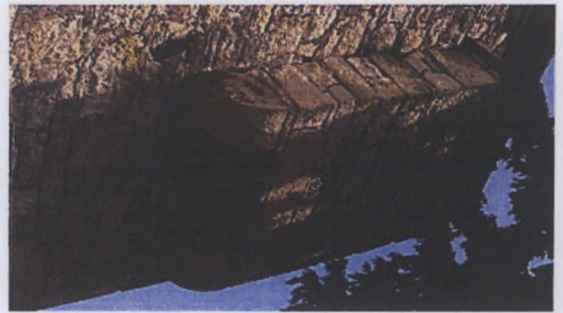
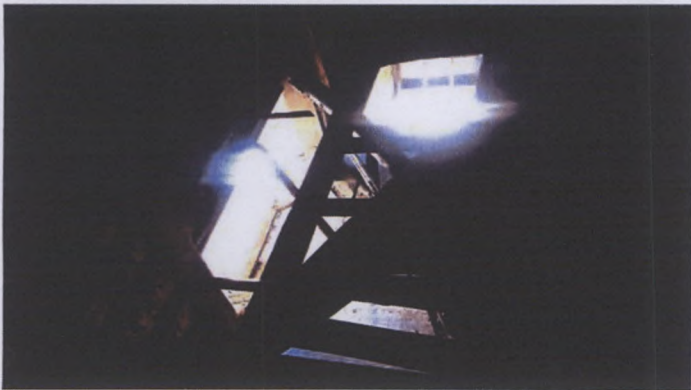
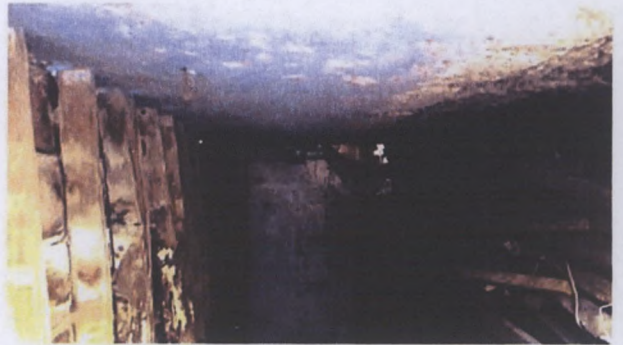
Gözlemler: Yapıdaki derzlerin çimento harç ile yer yer doldurularak niteliksiz bir tamirat geçirmiş olduğu, alaturka çatı örtüsü ve çatı konstrüksiyonunun yıkılması nedeniyle acil onarım gerektiği gözlemlenmiştir.

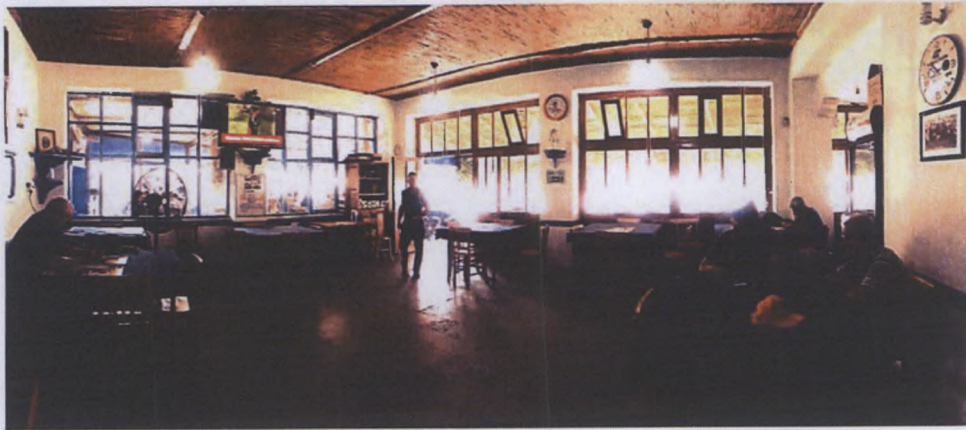
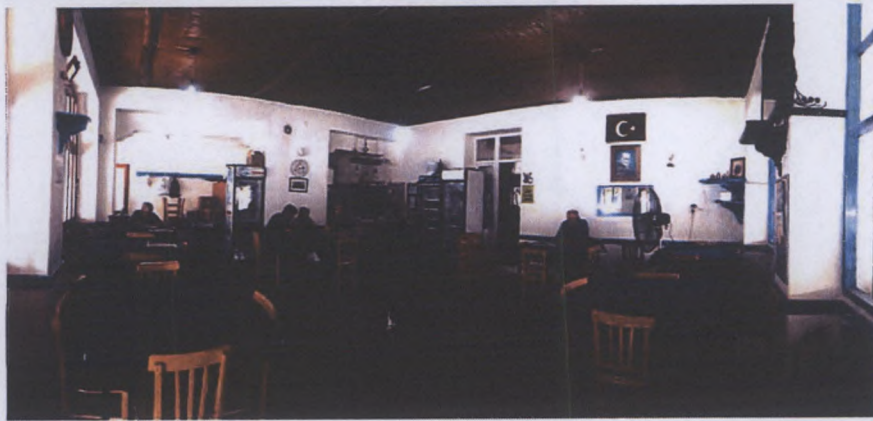
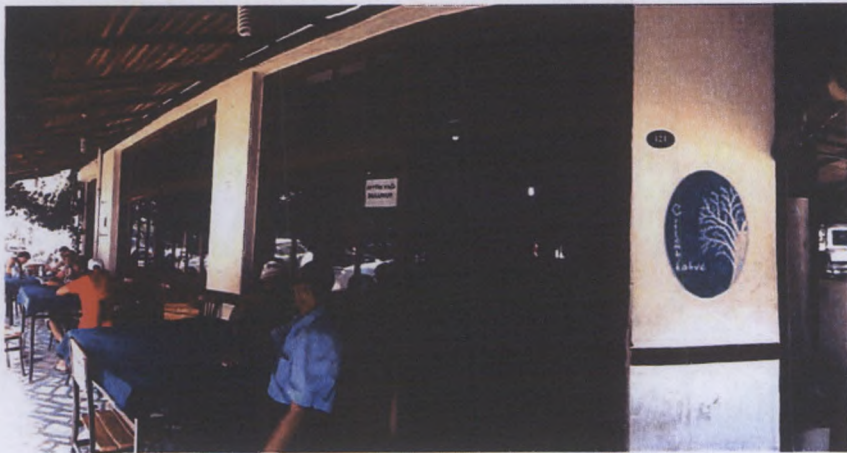
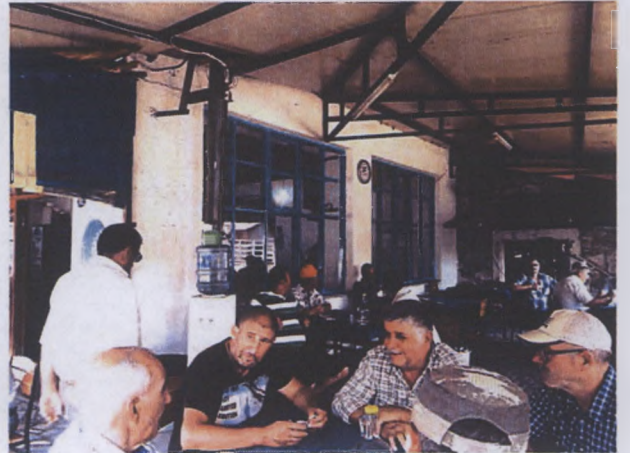
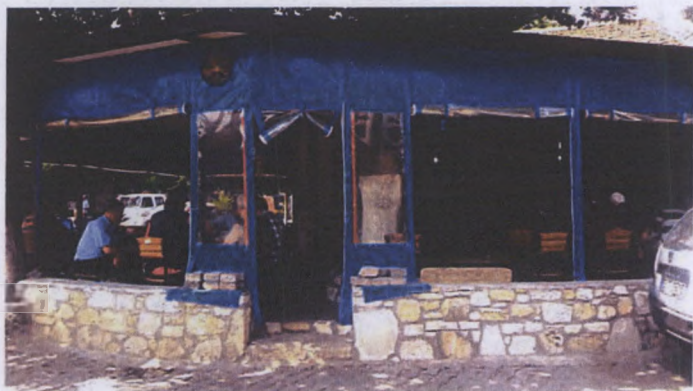
Gözlemler: Yapının içerisinde ve beden duvarlarının yakın zamanda tadilatın geçmiş olduğu, dolayısıyla görece sağlam ve bakımlı durumda olduğu gözlemlenmiştir.

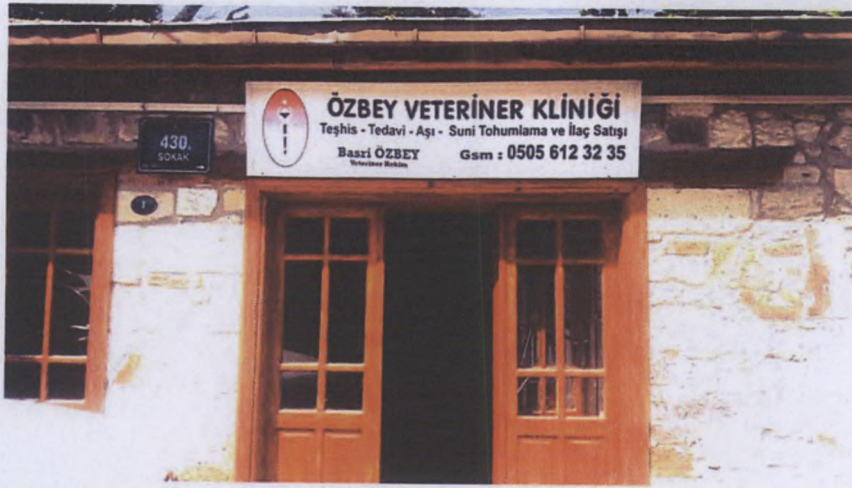
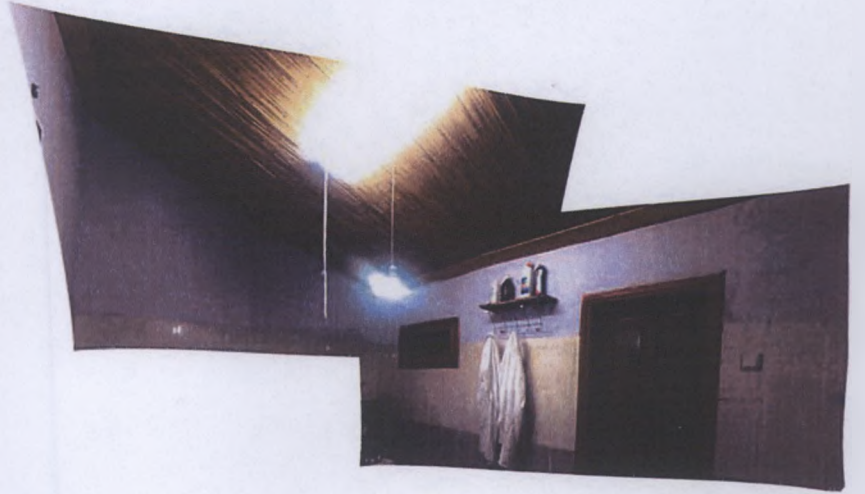
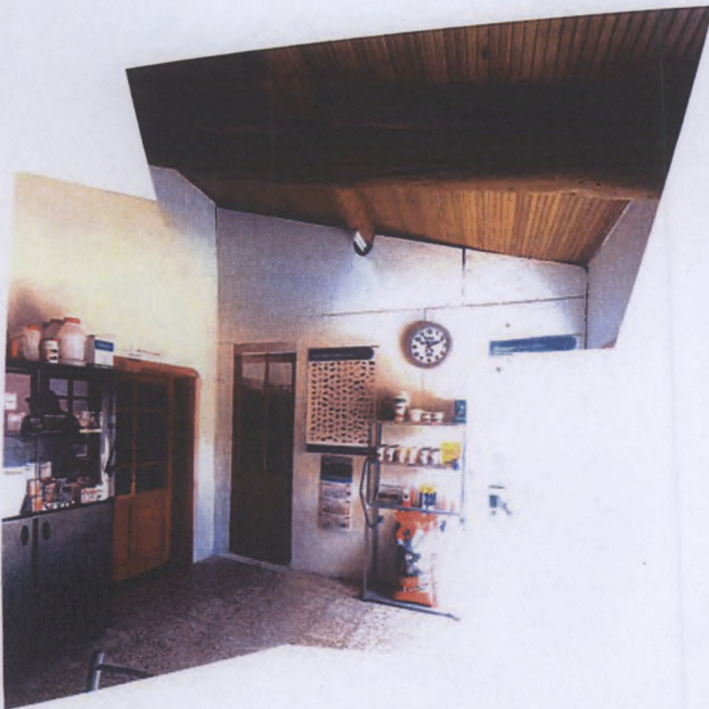
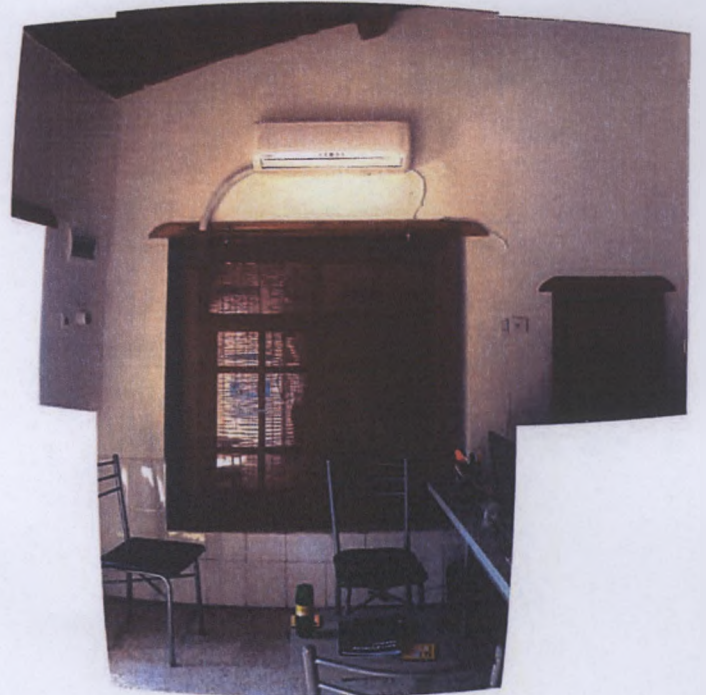
Gözlemler: Yapının içerisinin ve beden duvarlarının yakın zamanda tadilatından geçmiş olduğu, dolayısıyla görece sağlam ve bakımlı durumda olduğu gözlemlenmiştir.

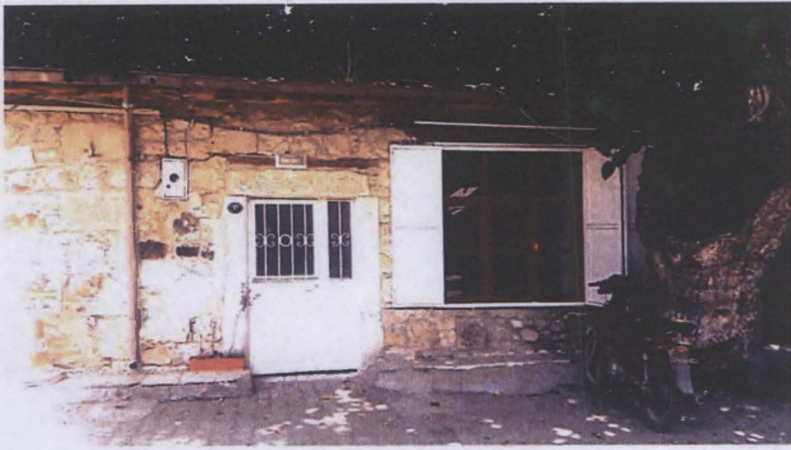
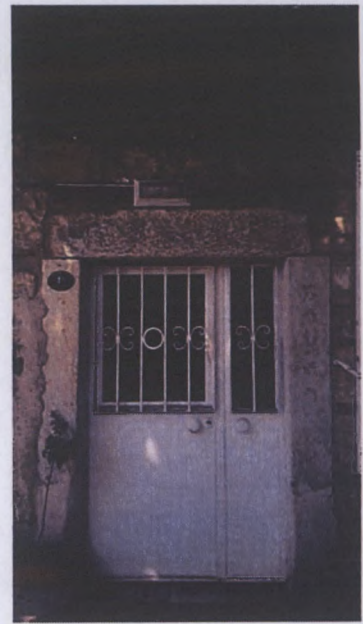
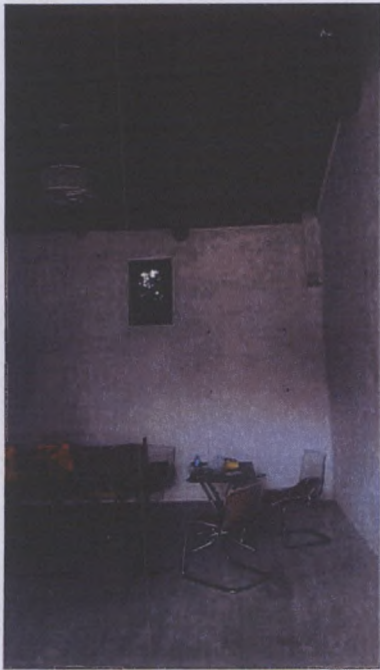
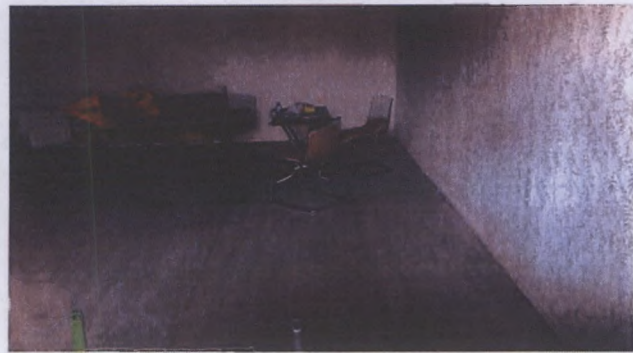
Gözlemler: Yapının içerisinde ve beden duvarlarının yakın zamanda tadilatından geçmiş olduğu, dolayısıyla görece sağlam ve bakımlı durumda olduğu gözlemlenmiştir.					
Bugünkü Sahibi:			Bakımından sorumlu olması gereken kuruluş:		
Yapılan Onarımlar:

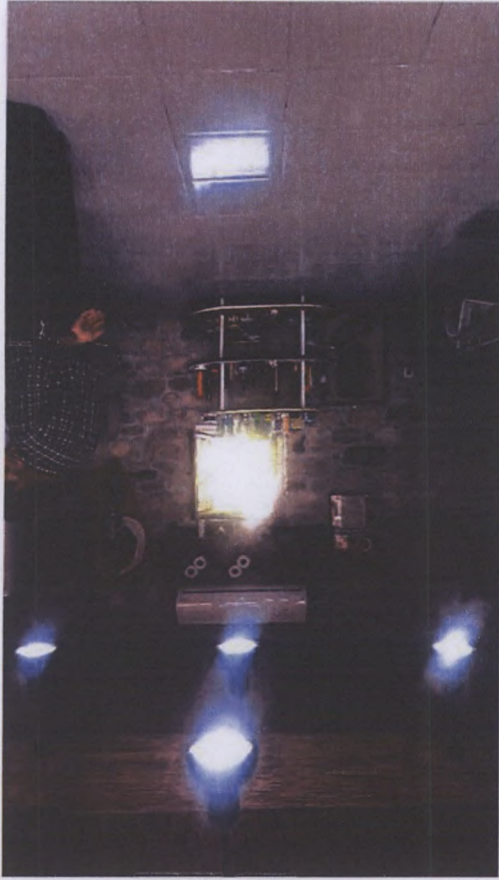
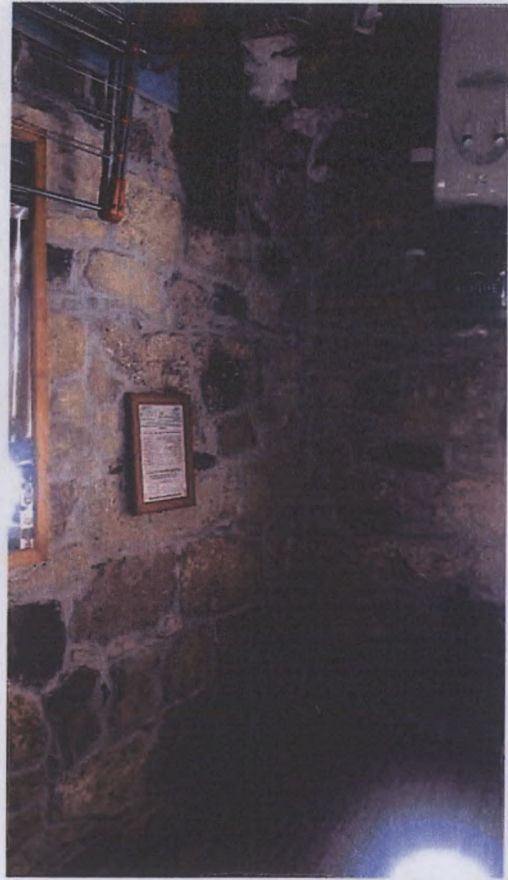
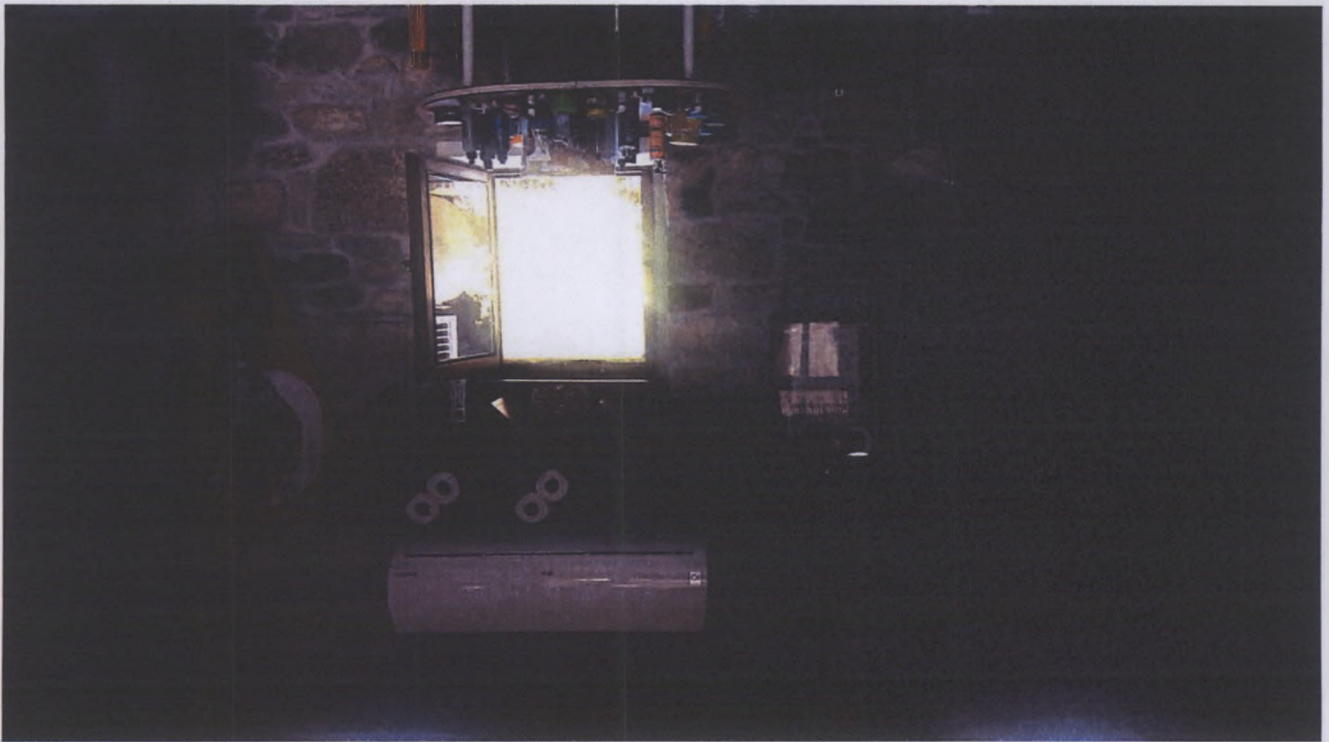
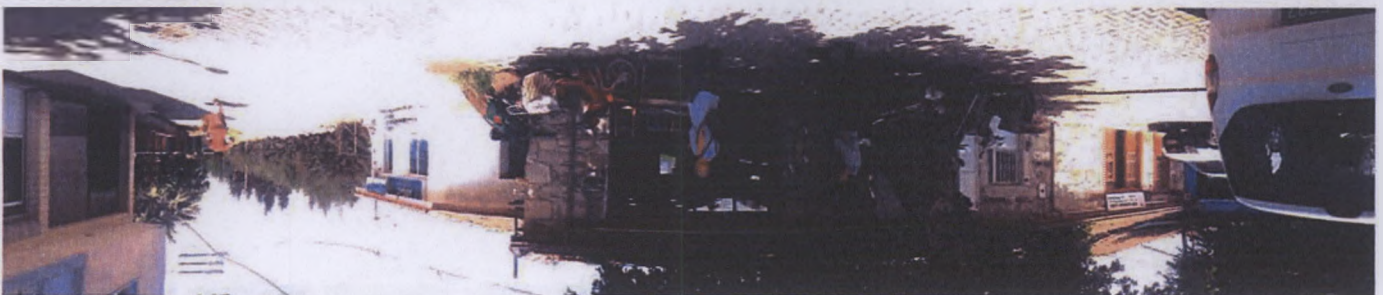
Gözlemler: Yapının içerisinde ve beden duvarlarının yakın zamanda tadilatından geçmiş olduğu, dolayısıyla görece sağlam ve bakımlı durumda olduğu gözlemlenmiştir.				
Bugünkü Sahibi:		Bakımından sorumlu olması gereken kuruluş:		
Yapılan Onarımlar:				
Tek katlı, tek hacimli olan yapının moloz taş malzemeli yığma kagir sistemli olarak inşa edilmiş olduğu görülmektedir. Bitişindeki yapılar ile tek bir çatı örtüsü altında inşa edilmiştir. Beşik çatılı Marsilya kiremitli olan yapının günümüzde ticari fonksiyonlu olarak kullanıldığı görülmüştür. İç mekanda duvarlar sıvasız, yerler seramik, tavan saz kaplanmıştır. Ön cephede ahşap malzemeli dört kanatlı, geniş açıklığı olan doğramalar bulunmaktadır. Bu açıklığın üzerinde ahşap hatlı vardır. Arka cephede kare formülü küçük bir pencere açıklığı daha bulunmaktadır. Yapının ön cephesinde yaklaşık 50 cm. saçak bulunmaktadır. Saçak altı ahşap kaplamalıdır. Yapının bitişindeki yapılar ile yakın zamanda onarım görmüş olduğu görülmektedir.		Teknik bilgiler:

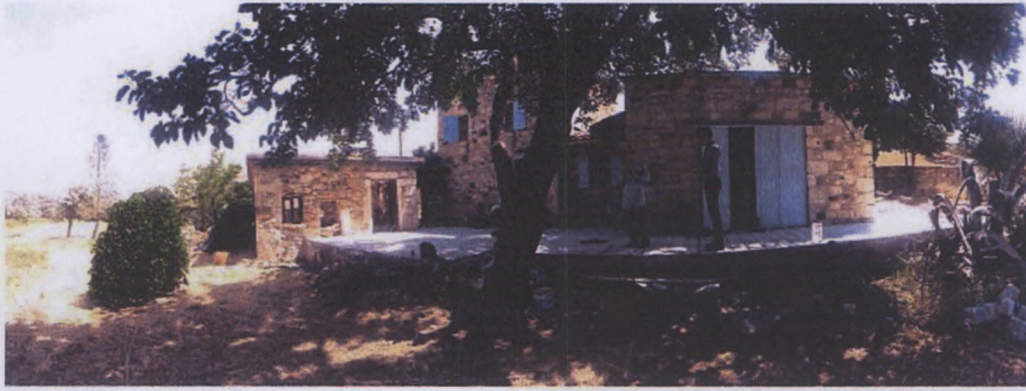
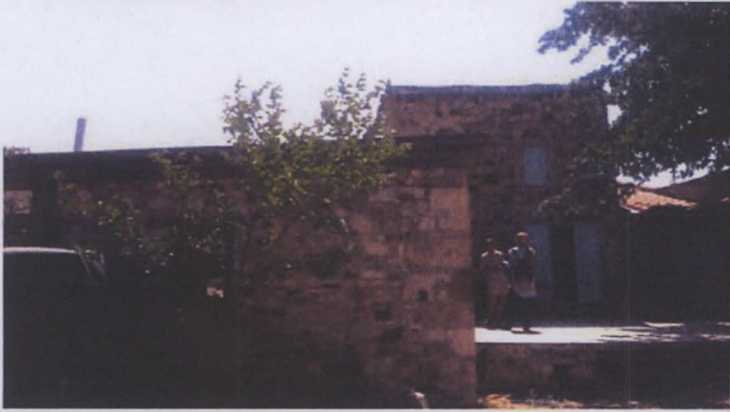
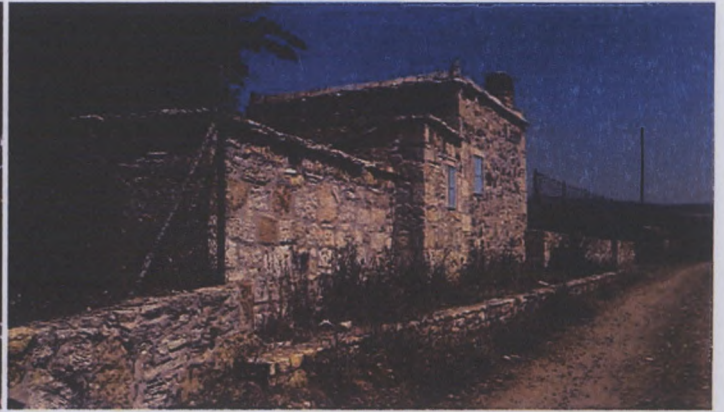
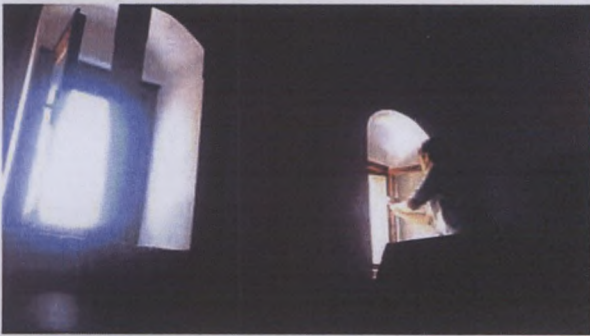
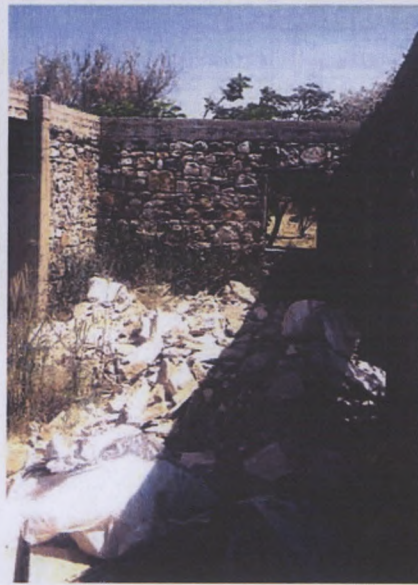
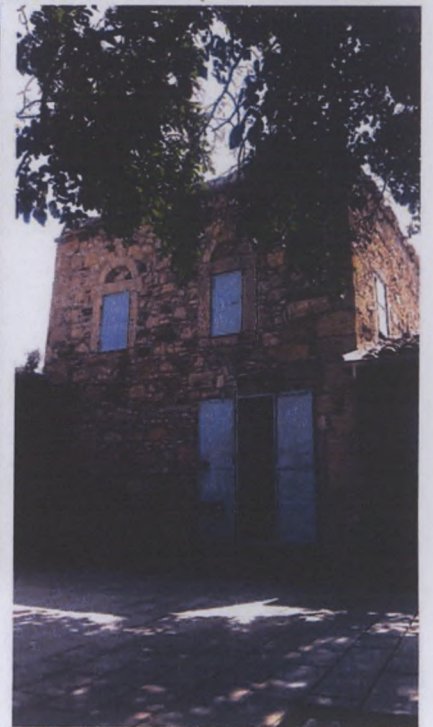
Gözlemler: Yapının içerisinde ve beden duvarlarının yakın zamanda tadilatın geçmiş olduğu, dolayısıyla görece sağlam ve bakımlı durumda olduğu, müstemilatlarının çatısının yok olduğu gözlemlenmiştir.
