T.C.
KÜLTÜR VE TURİZM BAKANLIĞI
İZMİR 2 NUMARALI KÜLTÜR VARLIKLARINI
KORUMA BÖLGE KURULU
KARAR

KARAR TARİHİ VE NO : 13.12. 2021-15442

İZMİR İLİ, ALIĞA İLÇESİ
HELVACI MAHALLESİ

KÜLTÜR VARLIĞI KORUMA ALANI
SINIR KOORDİNATLARI

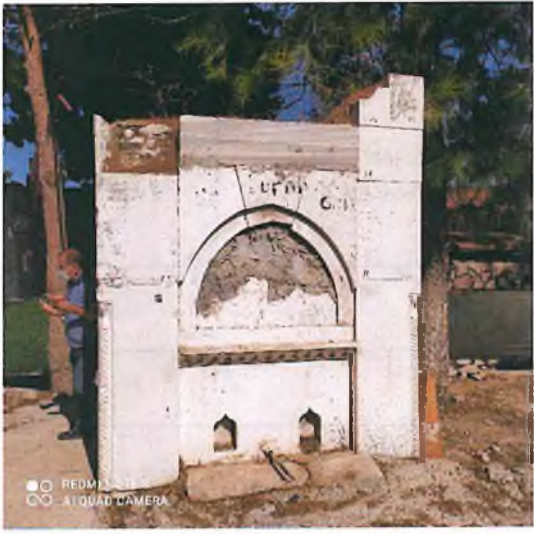
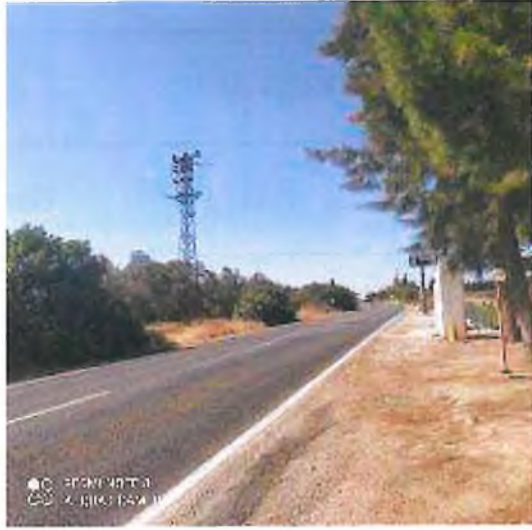
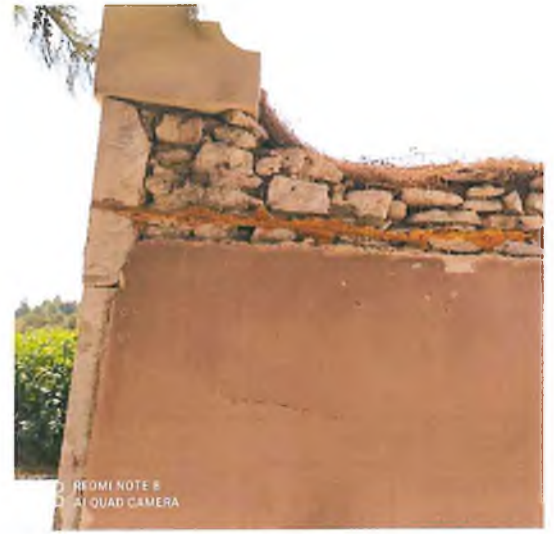
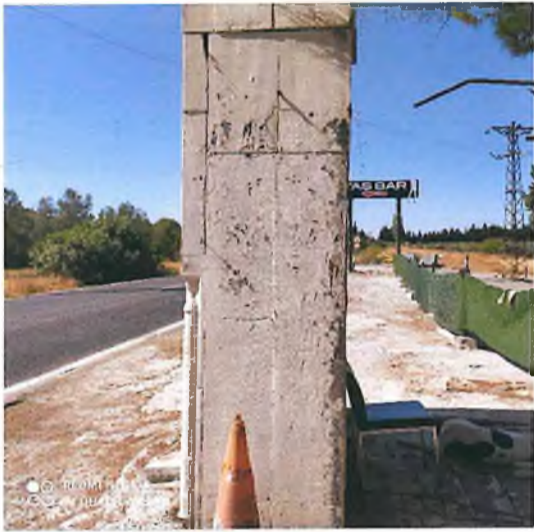
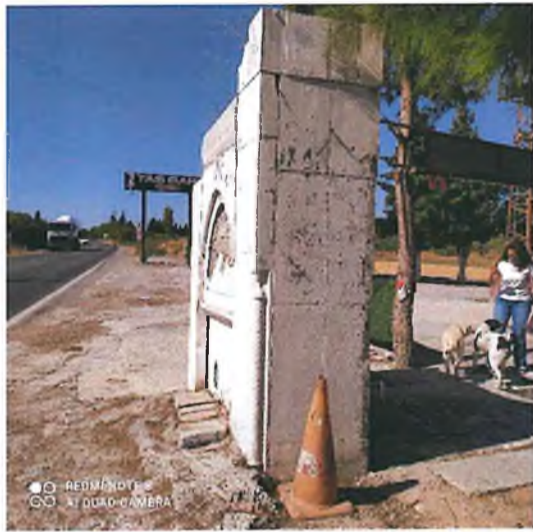
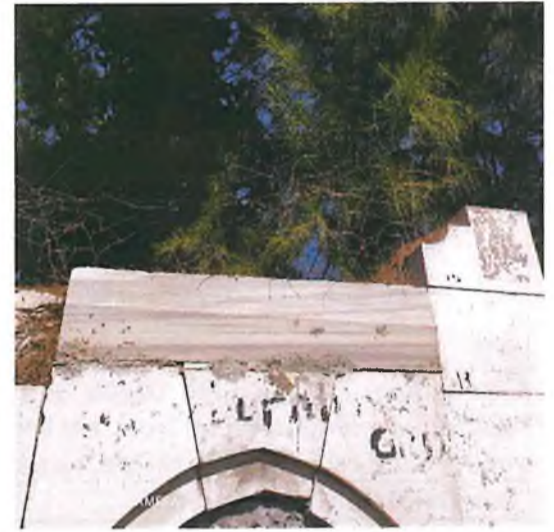
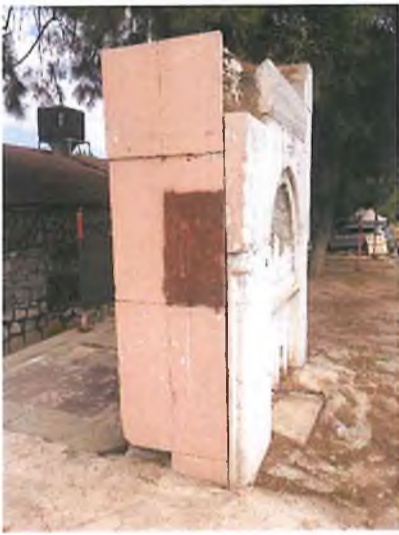
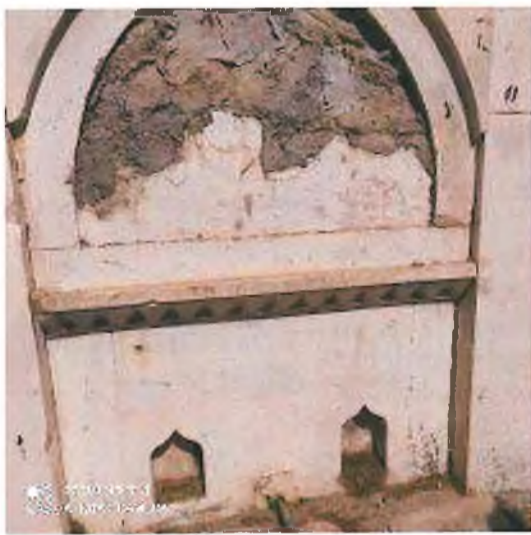
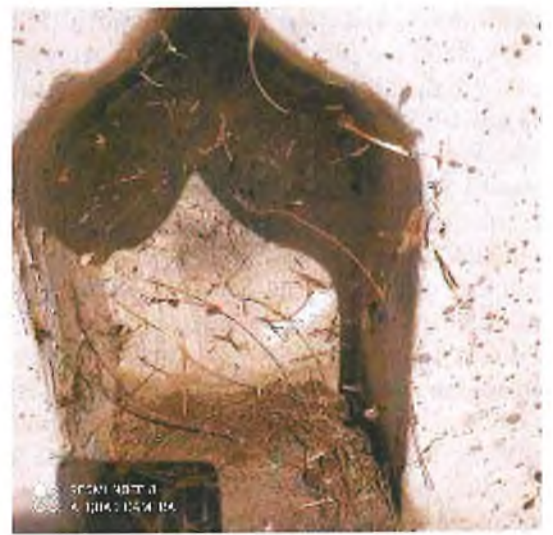
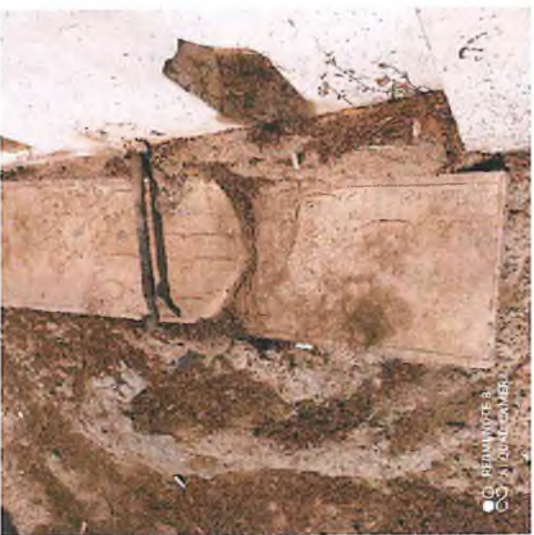
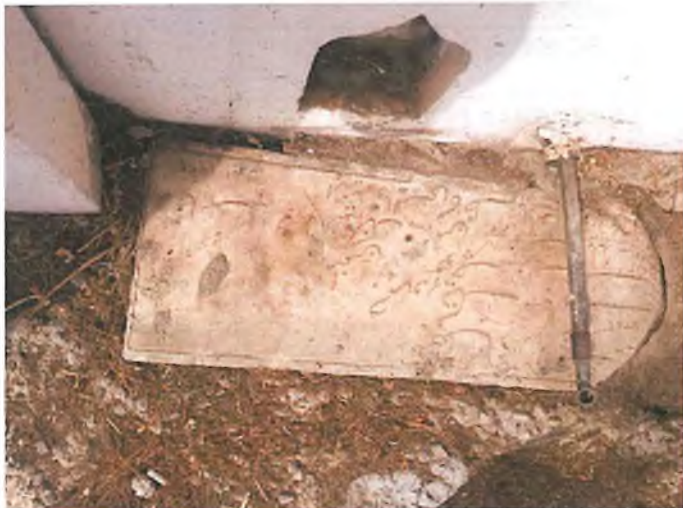
Gözlemler: Tarihi çeşme özgün görünümünü büyük oranda korumakla birlikte, zaman içinde müdahale gören ve yitirilen mimari parçalarının onarılabilir olduğu görülmüştür. Bu kapsamda sivil mimarlık örneği çeşmesinin korunarak yaşatılması ve kaybedilen mimari parçalarının aslına uygun yenilenebilmesine yönelik rölöve, restitüsyon ve restorasyon projelerinin hazırlanması gerekmektedir.

Ayrıntılı Tanım: İzmir-Foça Yolunun kuzey kenarında bulunan çeşme dikdörtgen planlıdır. Taş malzeme ile yığma olarak inşa edilen ve mermer ile kaplanan çeşme tek yüzlü olup, köşelerde burma yivli sağır sütun ile hareketlendirilmiştir. Tek lüleli çeşmenin teknesinin yerinde (çeşmenin teknesi muhtemelen zemin kotunun değişmesi ile birlikte tahrip olmuş ve kaldırılmış olmalı.)yere ters konulmuş 5 satır Osmanlıca yazı bulunan; yaklaşık 30 cm genişliğinde, 125 cm uzunluğunda, iki parça halinde mermer kitabe bulunmaktadır. Çeşme kitabesi tam olarak okunamamakla birlikte miladi 1927 yılı görülmekte ve okunabilen diğer bölümlerde " Cumhuriyetin MübarekMenemen Foça yolunun menşeleriyle Muhasebe-i hususiyesinin Menemen Foça belediyelerinin İzmir Valisi Kazın Bey tarafından... ..ettirilmiştir." İfadesi bulunmaktadır. Çeşmenin iki yanında bulunan yivli sütunceler ve kaş kemerli tas nişlerinin üzerinde bulunan testere dişi motifi cepheye hareketlilik kazandırmıştır. Çeşmenin yalak, kurna veya tekne denilen kısmının her iki yanında bulunan, su kapları doluncaya kadar oturup beklemek veya üzerine su kaplarını koymak için kullanılan elemanları(set /seki taşı/testi seti) zaman içinde yok olmuştur. Yapı malzemesinde yer yer bozulmalar görülmekte olup, bozulan bölümlerin bir bölümüne çimentolu sıva ile üst kısma ise mermer konulmak suretiyle müdahale edilmiştir. Zaman içinde yıpranma veya yol yapım çalışmaları sebebiyle yitirilen mimari unsurlarının yeniden kazandırılması için esaslı onarıma ihtiyaç duymaktadır.
