KÜLTÜR VE TURİZM BAKANLIĞI
İZMİR 2 NUMARALI KÜLTÜR VARLIKLARINI
KORUMA BÖLGE KURULU
KARAR

KARAR TARİHİ VE NO : 01.02.2022-15631

Taşlıgeçit Köprü

AVRUPA KONSEYİ	Doğal Ve Kültürel Varlıkları Koruma Envanteri D.K.C.K.E		KÜLTÜR VARLIĞI	Envanter No:35.02/2315		
TÜRKİYE	Kültür Varlıkları ve Müzeler Genel Müdürlüğü			Harita No:		
İli: İzmir	İlçesi: Bergama Dikili	Mahalle Köy: Zeytindağ - Çandarlı		KORUMA DERECESESİ	1.Grup Yapı	X
SOKAK :	Pafta :	Ada :	Parsel :		2.Grup Yapı	
Adı: Taşlıgeçit Köprüsü	Yaptıran:	Yapan:	Mimari Çağı: Roma Dönemi			
	Yapım Tarihi:	Kitabe:	Vakfiye:

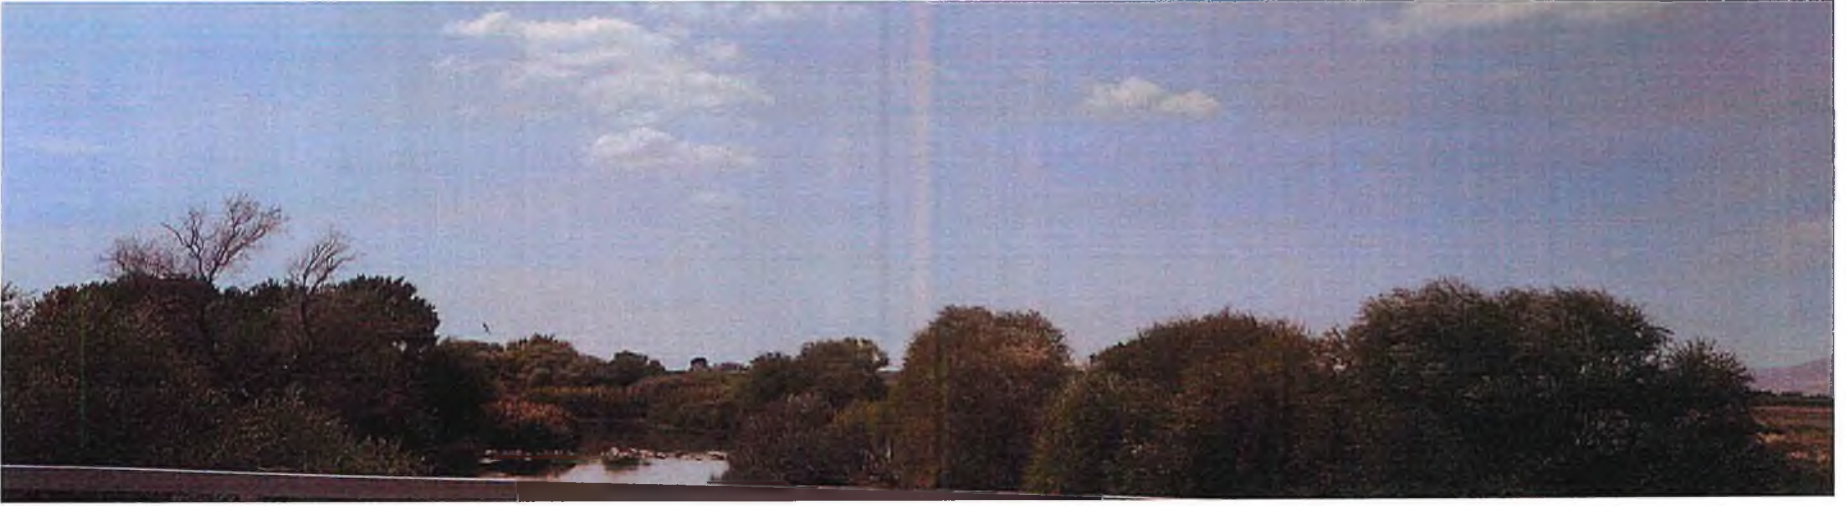
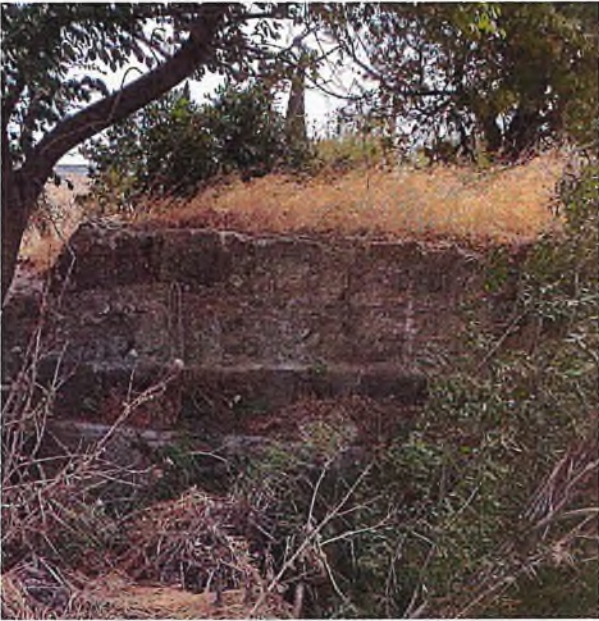
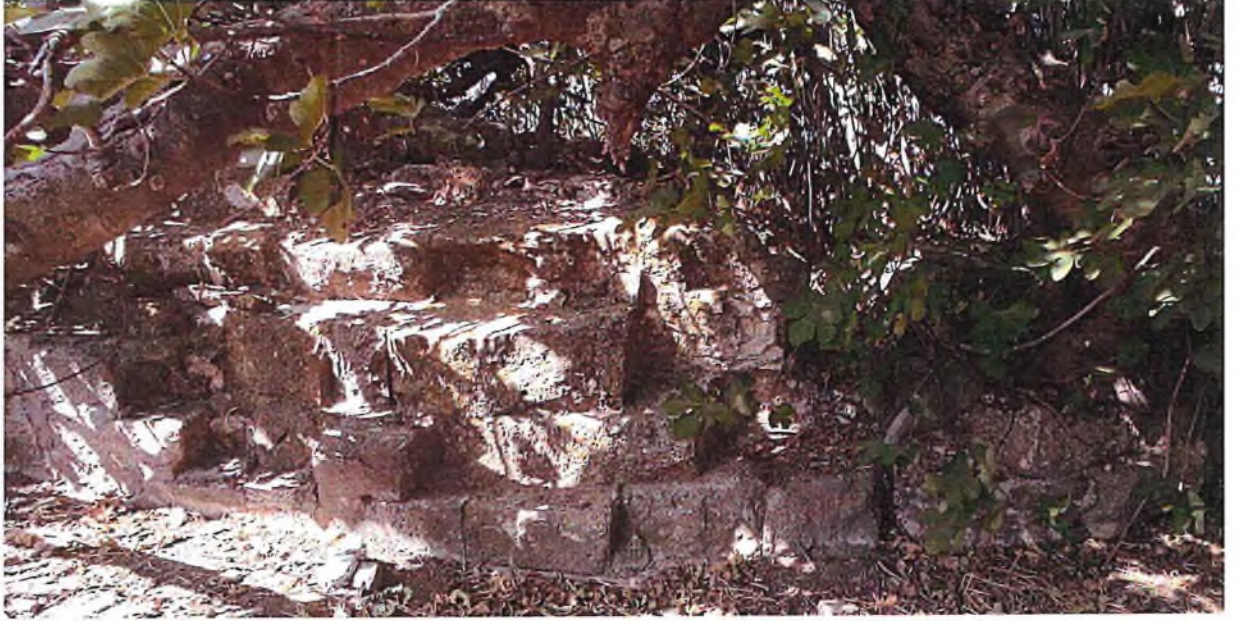
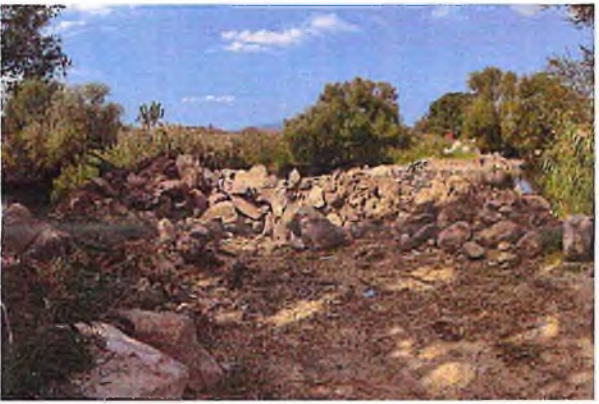
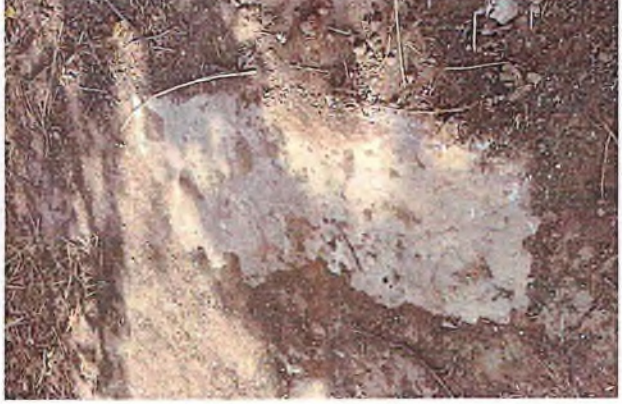
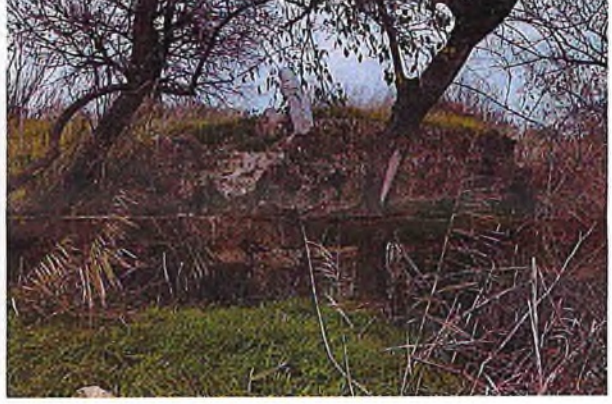
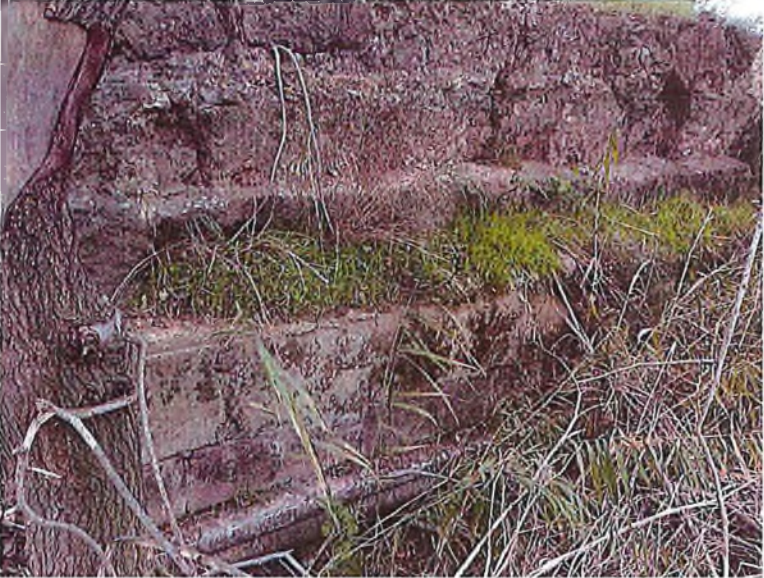
Gözlemler : Kuzeybatı güneydoğu aksında uzanan köprünün genel olarak rölöve restitüsyon ve restorasyon projelerinin yapılması için öncelikle kazı ve temizlik çalışmalarının yapılması ve sonuçlarının Koruma Bölge Kurulunca değerlendirilmesi gereklidir.

Alan Taşlıgeçit Mevkii olarak anılmakta olup uzun yıllardır büyük oranda yıkık olduğu uydu görüntülerinden takip edilebilen köprü aksının taş ve toprak ile doldurularak, yıkılması sonrasında da geçit olarak kullanıldığını ortaya koymaktadır Büyük oranda tahribata uğrayan köprünün mevcut kemer izlerinden en az iki büyük açıklık oluşturduğu düşünülen dere yatağı üzerindeki bölümünün korunmadığı görülmektedir. Korunan bölümde gelen suyun açıklara yönelmesi ve çarparak köprüye zarar vermemesi için, köprü ayaklarının suyun geliş tarafında selyaranlı şekilde imal edildiği görülmektedir. köprünün korunan bölümünde düzgün kesimli bloklarla inşa edilen selyaran bölümü ve üst kısımları gerek işçilik gerekse kullanılan malzeme açısından roma dönemi örnekleriyle uyum gösterdiği saptanmıştır.
