T.C.
KÜLTÜR VE TURİZM BAKANLIĞI
ADANA KÜLTÜR VARLIKLARINI KORUMA BÖLGE KURULU
KARAR

Mersin İli, Tarsus İlçesi, Şehitisak Mahallesi sınırları içinde, mülkiyeti TCDD'ye ait 814 ada 2 parselde tespit edilen Tarsus Gar Binası ve Müştemilatlarının tescil talebine ilişkin; Ulaştırma ve Altyapı Bakanlığı Altyapı Yatırımları Genel Müdürlüğünün 14.12.2021 tarihli ve 58891979-81386 sayılı yazısı, Adana Kültür Varlıklarını Koruma Bölge Kurulu Müdürlüğünün 17.03.2022 tarihli ve 2305538 sayılı kurum görüşü yazısı, Mersin Büyükşehir Belediye Başkanlığı İmar ve Şehircilik Dairesi Başkanlığının 08.04.2022 tarihli ve 292665 sayılı yazısı, Tarsus Belediye Başkanlığı İmar ve Şehircilik Müdürlüğünün 05.04.2022 gün ve 48971 sayılı yazısı, TCDD 6. Bölge Müdürlüğünün bila tarih ve 91570 sayılı yazısı, Adana Kültür Varlıklarını Koruma Bölge Kurulu Müdürlüğü uzmanlarınca hazırlanan 11.04.2022 tarihli ve 1324645 sayılı yerinde inceleme raporu okundu, ekleri ve konunun işlem dosyası incelendi, yapılan görüşmeler sonucunda;

TARSUS GARI VE WC BİNASI TESCİL VE KORUNMA ALANI HARİTASI

| ADI: | Tarsus Garı ve Müştemilatları | YAPTIRAN: | | YAPAN: | | MİMARİ ÇAĞI: | 2.Ulusal Mimarisi | | |

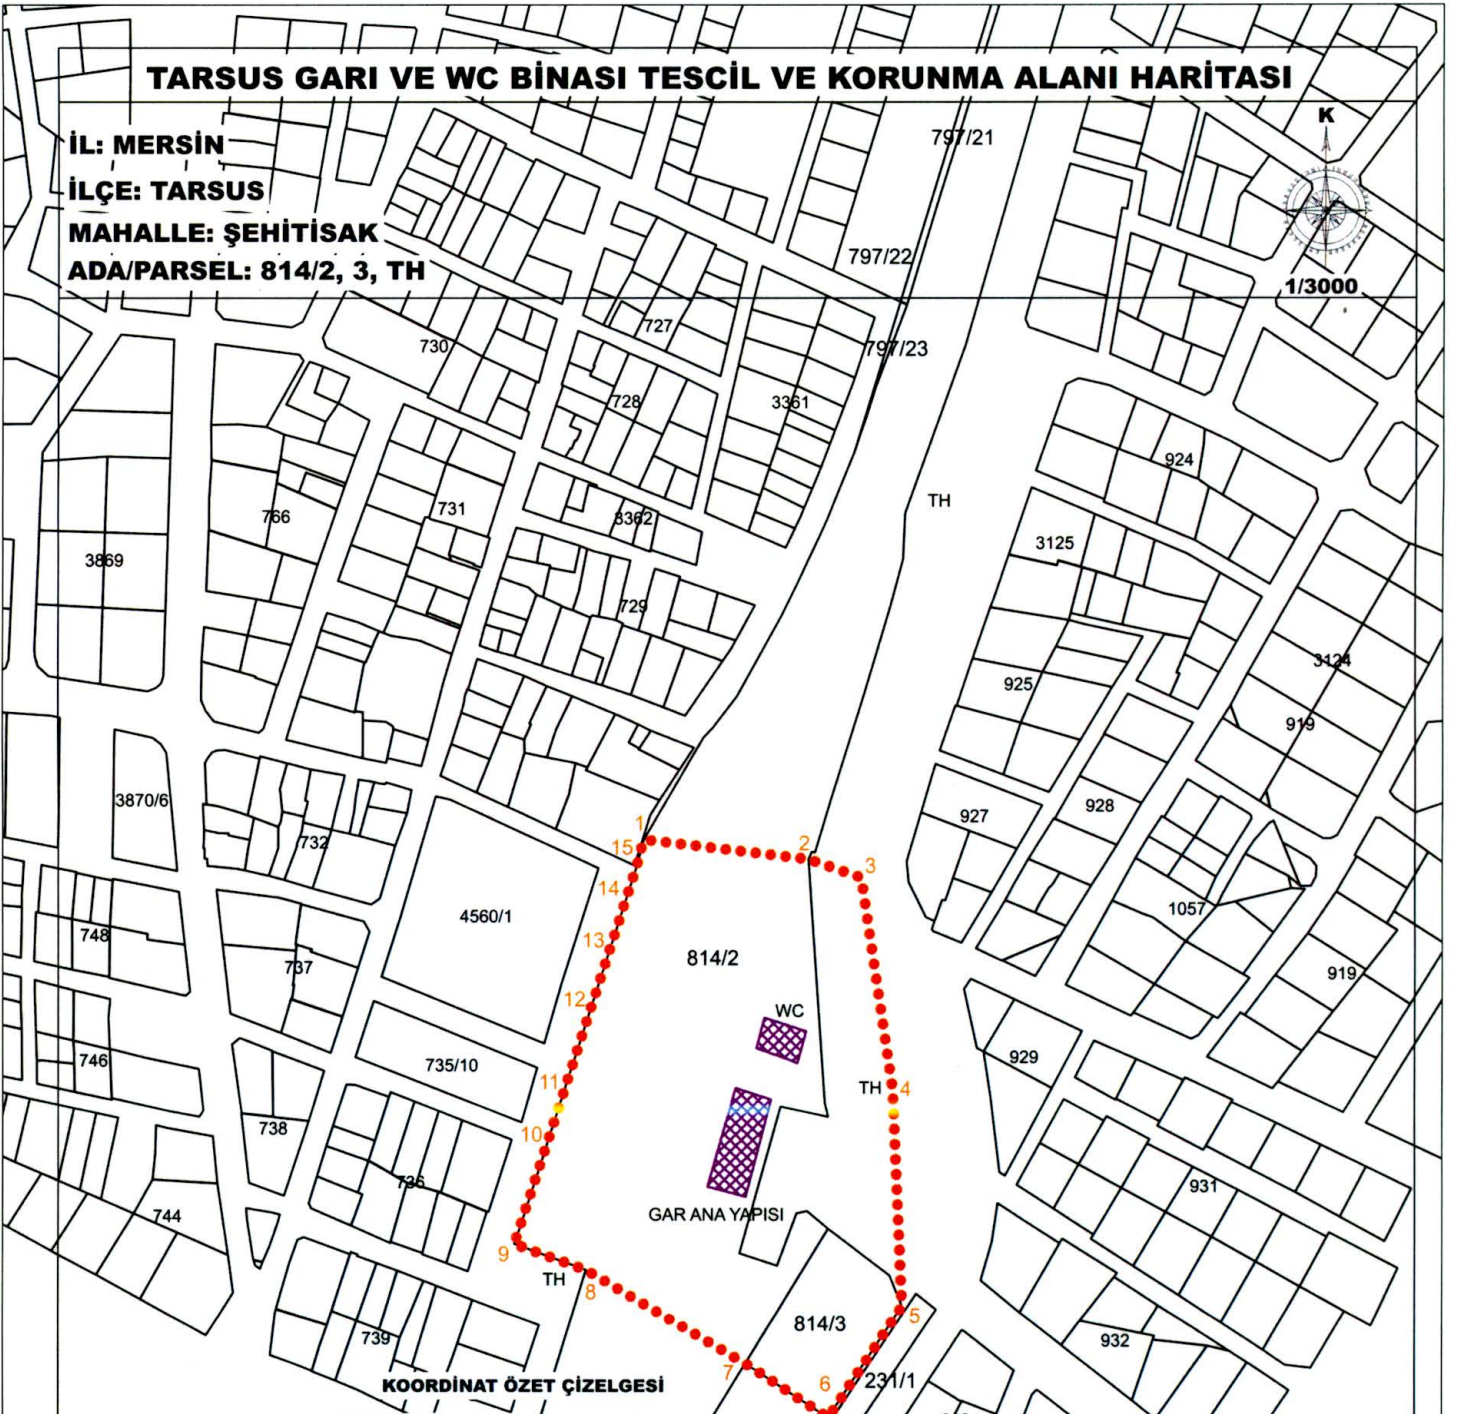
İL: MERSİN
İLÇE: TARSUS
MAHALLE: ŞEHİTİSAK
ADA/PARSEL: 814/2, 3, TH

1/3000

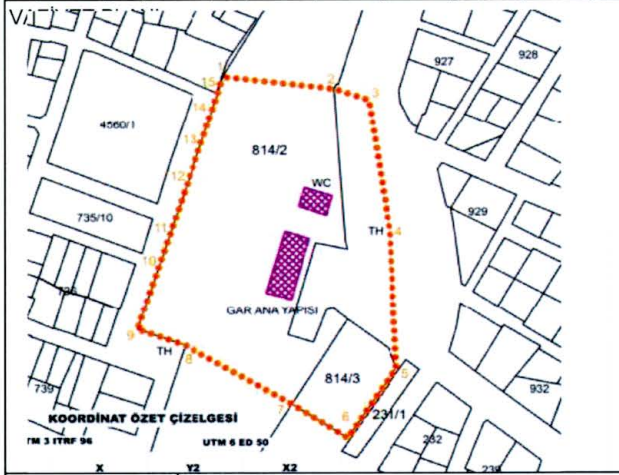
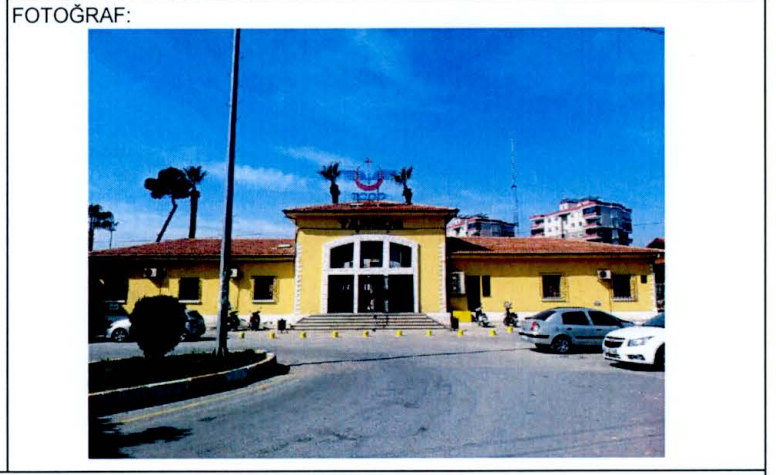
| GENEL TANIM: | Tarsus Kent Merkezinde, Gar Ana Yapısı, WC Yapısı, Yol Bakım Şefliği Binası ve İşçi Barakası Yapısından oluşan bir yapılar topluluğu olup aktif kullanımdadır. | | | | | | | | |

Gar kompleksi, Ana bina ile WC, Yol Bakım Şefliği Binası ve İşçi Barakası Yapısından oluşan müştemilatları içerir. Ana Bina, tek katlı olup doğu batı doğrultulu 35 metrelik bir genişliğe sahiptir. Üç ayrı kütlede oluşan ana binanın orta kütleleri yan kütlelerden daha yüksektir. Orta kütlelerin peronlara bakan ana cephesindeki geniş kemerli tasarım, kendi içinde altı parça açıklığa bölünmüş ve alt-orta açıklık ana girişe dönüştürülmüştür. Cephelerde geniş kemerli düzenlemelerle anıtsallık kazanan yapının köşelerinde ise bosajlı taş uygulaması ile kısmi bir hareketlilik verilmiştir. Sağda-batıda- kalan kanadın kemeleri açık iken solda-doğudaki kanadın kemeleri kapatılmış ve birer mekana dönüştürülmüştür. Yapının orta kütleleri gişe-bekleme salonu olup tavanı kaset uygulamalı, zemini ise desenli karo mozaik kaplıdır. Üst örtüsü kırma çatıdır.

Müştemilat durumundaki WC yapısı, Ana binanın hemen doğusunda, yapıya 20 metre mesafede yer alır. Dikdörtgen uzantılı ve beşik çatılı bu yapı da arşiv kayıtlarına göre ana bina ile birlikte 1951 yılında inşa edilmiştir.
