T.C.
KÜLTÜR ve TURİZM BAKANLIĞI
BALIKESİR KÜLTÜR VARLIKLARINI KORUMA BÖLGE KURULU
KARAR

Balıkesir İli, Erdek İlçesi, Tatlısu Mahallesi, Balıkesir Su ve Kanalizasyon İdaresi Mülkiyetindeki, 1585 parselde yer alan çeşmenin 2863 Sayılı Yasa kapsamın taşınmaz kültür varlığı olarak tescil edilmesi önerisine ilişkin; Balıkesir Kültür Varlıklarını Koruma Bölge Kurulu Müdürlüğü'nün 06.09.2021 tarih ve 1684957 sayılı görüş yazısı, Erdek Belediye Başkanlığı İmar ve Şehircilik Müdürlüğü'nün 13.09.2021 tarih ve 7839 sayılı kurum görüşü yazısı, Balıkesir Büyükşehir Belediye Başkanlığı İmar ve Şehircilik Müdürlüğü'nün 08.10.2021 tarih ve 41767 sayılı kurum görüşü yazısı ile Balıkesir Kültür Varlıklarını Koruma Bölge Kurulu Müdürlüğü uzmanlarınca hazırlanan 18.10.2021 tarihli rapor okundu, ekleri ve işlem dosyası incelendi, yapılan görüşmeler sonucunda;

AVRUPA KONSEYİ		DOĞAL VE KÜLTÜREL VARLIKLARI KORUMA ENVANTERİ		D.K.V.K.E		A N I T		ENVANTER NO: -	
T Ü R K İ Y E		KÜLTÜR VARLIKLARI VE MÜZELER GENEL MÜDÜRLÜĞÜ		HARİTANO :					
İLİ: Balıkesir		İLÇESİ: Erdek		MAHALLE - KÖY - MEVKİ: Tatlısu Mahallesi		KORUMA DERECESESİ		ANITSAL	
ADRES: Erdek İlçesi, Tatlısu Mahallesi		KADASTRO: 1585 parsel						1

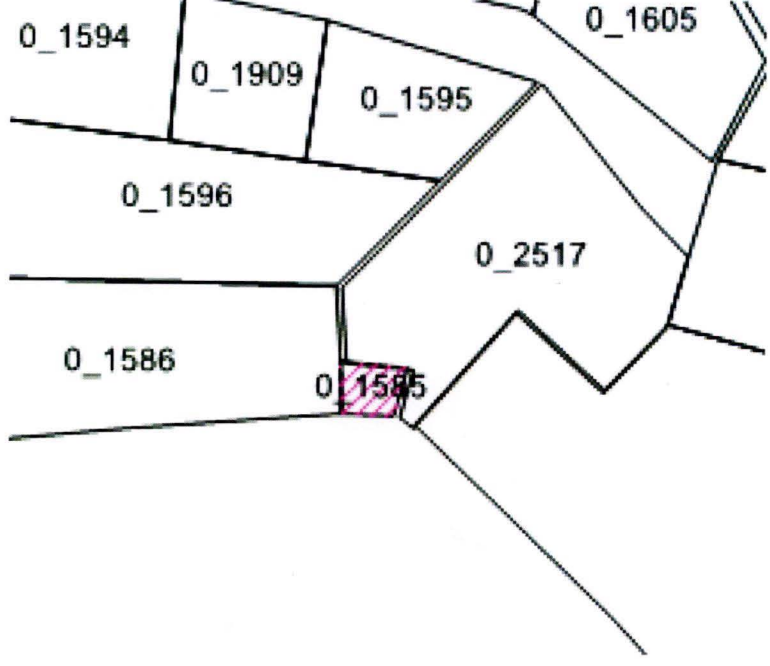
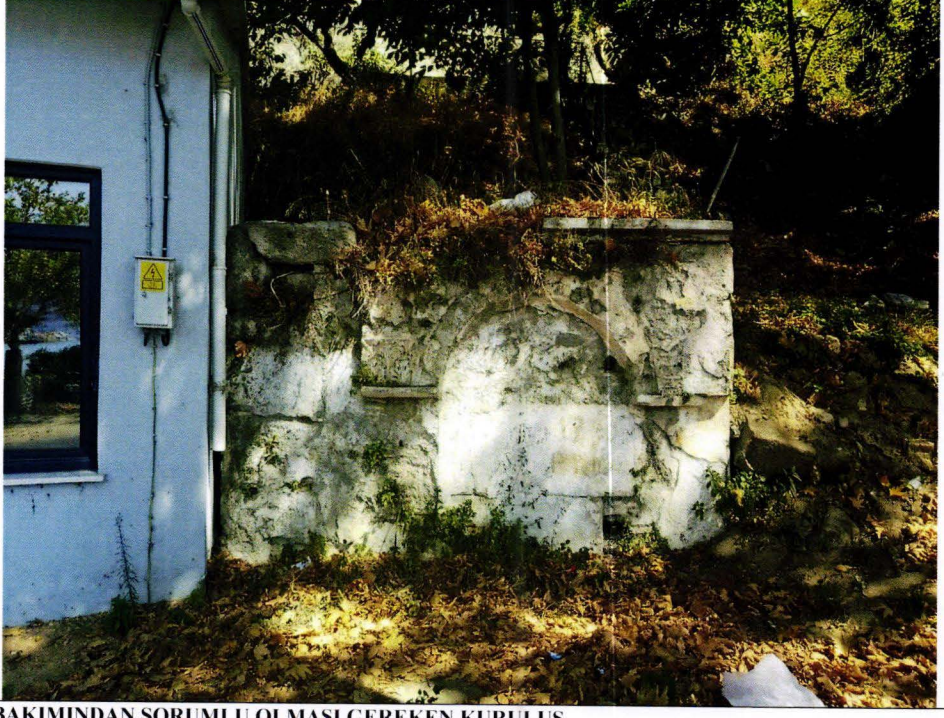
YAPILAN ONARIMLAR:									
AYRINTILI TANITIM: Balıkesir İli, Erdek İlçesi, Tatlısu Mahallesi yerleşim alanı içinde, Tatlısu-Karşıyaka yolu üstünde, sahile yaklaşık 30 m. mesafede konumlanmış vaziyettedir. Ana cephesi güney yönde olan çeşme, kare planlı olarak, kesme taş ve mermer malzemeden inşa edilmiş olup, bazı kısımlarında devşirme malzeme kullanılmıştır. Dışa taşırılmış yuvarlak kemerli cephede kemer kısmında akantus motifli devşirme malzeme bulunmaktadır. Faal olmayan çeşmenin ön cephesi tahrip olmuş, yalak kısmı ise toprak altında kalmıştır. Çeşmenin ana gövde içerisinde su haznesi bulunmaktadır.						TEKNİK BİLGİLER			
						Su			
						Elektrik			
						Isıtma			
						Kanalizasyon			
						ORJİNAL KULLANIM			
						Çeşme			
						BUGÜNKÜ KULLANIMI			
						Çeşme			
						ÖNERİLEN KULLANIMI			
						Çeşme			
						HAZIRLAYANLAR 18/10/2021			
						Gökmen YILMAZ: Müze Araştırmacısı			
						Şükrü AKBULUT: Arkeolog
