**KÜLTÜR VE TURİZM BAKANLIĞI**  
**İZMİR 2 NUMARALI KÜLTÜR VARLIKLARINI**  
**KORUMA BÖLGE KURULU**  
**KARAR**

KARAR TARİHİ VE NO : 31.08.2022-16600

AVRUPA KONSEYİ	Doğal Ve Kültürel Varlıkları Koruma Envanteri D.K.C.K.E		KÜLTÜR VARLIĞI	Envanter No: 45.02/1098	
TÜRKİYE	Kültür Varlıkları ve Müzeler Genel Müdürlüğü			Harita No:	
İli: MANİSA	İlçesi: ALAŞEHİR	Mahalle Köy: ŞEYHSİNAN		KORUMA DERECESİ	1.Grup Yapı
SOKAK : -	Pafta:-	Ada: -	Parsel: - (370 ada 8 parsel doğusundaki tapulama harici alan)		2.Grup Yapı
Adı: ÇEŞME	Yaptıran: -	Yapan: -	Mimari Çağı: .Geç Osmanlı Dönemi	Üslup: -	
	Yapım Tarihi: -	Kitabe: -	Vakfiye:-

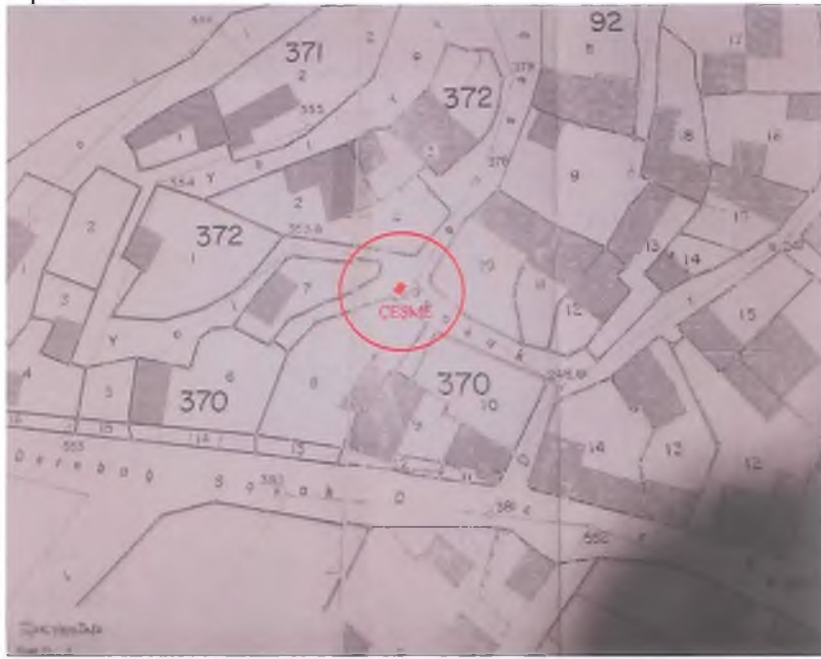
Vaziyet planı:

370 ada 8 parselde kayıtlı taşınmazın doğusunda, taşınmaza yaklaşık 1-2 metre mesafe uzaklıkta ve yol kenarında/üzerinde tapulama harici alanda yer alan çeşme bugün kullanılmamaktadır.

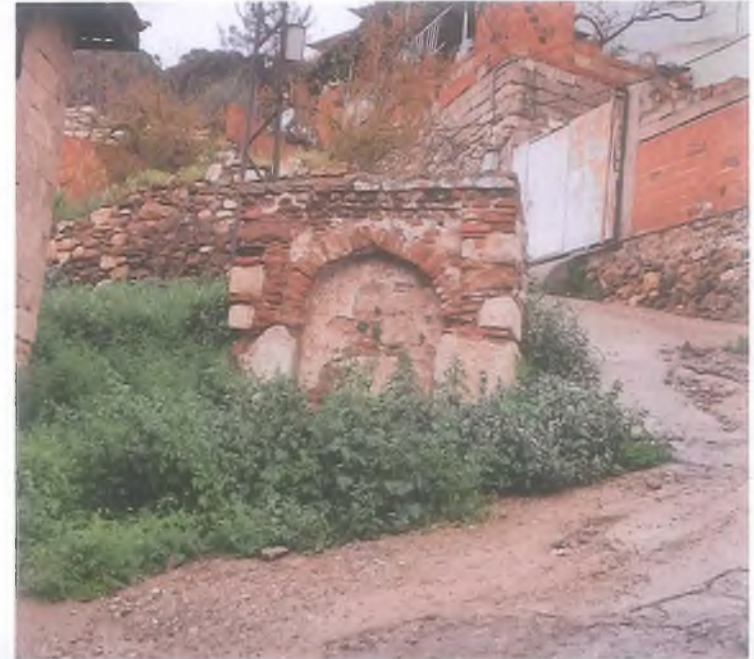
Fotoğraf:

Genel Tanım: Çeşme; yol kenarı/üzerinde bulunmakta ve bugün kullanılmamakta olup; onarıma ihtiyaç duyan durumdadır.

Yapılan Onarımlar: Çeşmenin mimari öğelerinde malzeme kayıpları mevcuttur, onarım geçirmediği değerlendirilmiştir. Ancak, üst kısmında niteliksiz çimento malzeme gözlemlenmiştir.

Çeşme dikdörtgen planlı olup, bulunduğu alanda güneybatı kuzeydoğu aksında ön cephesi güneydoğuya bakan ve arka cephesi kuzey-kuzeybatı yönündeki yolun eğimine yaslanan şekilde konumlanmıştır ve çevresi bitkilenmiş durumdadır.

Taş, dolu tuğla malzemeden almaşık teknikle inşa edilmiş çeşme sivri kemerlidir. Kitabe, ayna vb. mimari öğeleri mevcut değildir.

Manisa ili, Alaşehir ilçesi, Şeyhsinan Mahallesi, 1. (birinci) Derece Arkeolojik Sit sınırları içinde tapunun 370 ada, 8 parselde şahıs mülkiyetinde kayıtlı taşınmazın doğusunda tapulama harici alanda kalan çeşmenin 2863 Sayılı Yasanın 6. maddesinde belirtilen özellikleri taşıması nedeniyle 2. Grup korunması gerekli taşınmaz kültür varlığı olarak tescil edilmesine, hazırlanan tescil fişinin uygun olduğuna, tescillenen çeşmede Koruma Bölge Kurulu izni alınmaksızın herhangi bir inşai ve fiziki müdahalede bulunulmamasına, çeşmenin onarılarak korunmasına ilişkin rölöve, restitüsyon ve restorasyon projelerinin hazırlanarak Kurulumuza iletilmesine, karar verildi.
