T.C.  
**KÜLTÜR VE TURİZM BAKANLIĞI**  
**ADANA KÜLTÜR VARLIKLARINI KORUMA BÖLGE KURULU**  
**KARAR**

Mersin ili, Erdemli ilçesi, Türbe Mahallesi, 110 ada 124 numaralı parselde tespiti yapılan (işliğin) kültür varlığının, 2863 sayılı Yasanın 6. maddesi kapsamında taşınmaz kültür varlığı niteliği taşıdığı Koruma Bölge Kurulu Müdürlüğü uzmanlarınca hazırlanan 20.10.2022 gün ve 1671906 sayılı yerinde inceleme raporundan anlaşıldığından korunması gerekli taşınmaz kültür varlığı olarak tesciline, yapı grubunun 1. grup olarak belirlenmesine, kararımız eki haritada görülen koruma alanı sınırlarının ve anıt fişinin uygun olduğuna karar verildi.

# TÜRBE SAKIZTEPEŞİ MEVKİİ 1. GRUP ANIT TESCİL VE KORUNMA ALANI HARİTASI

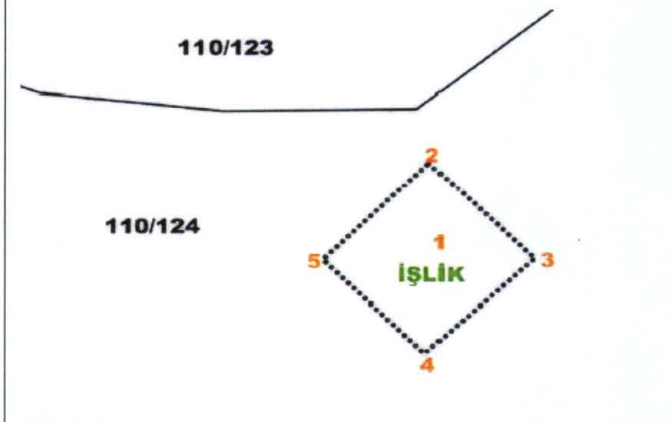
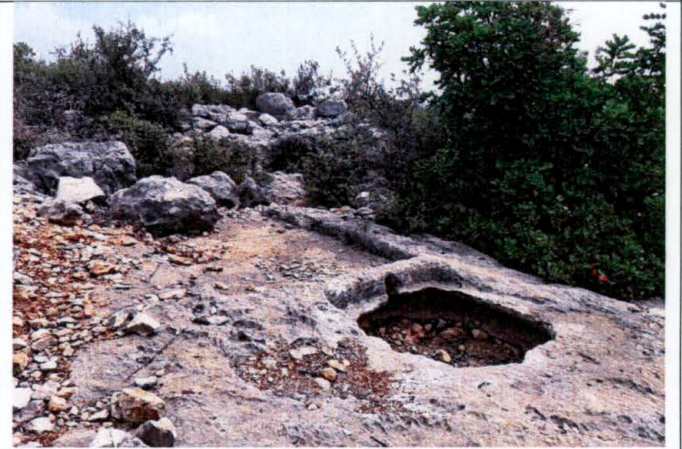
VAZİYET PLANI

GENEL TANIMI: Mersin ili, Erdemli ilçesi, Türbe Mahallesi, 110 ada 124 parselin kuzeyinde bir adet işlik yapısıdır.

AYRINTILI TANIM: Söz konusu parselin kuzey bölümünde bulunan işliğin kuzey-güney doğrultuda uzandığı, dikdörtgen formda ezme teknesinin ve biriktirme havuzunun sağlam durumda olduğu gözlemlenmiştir. İşliğin ezme tekne zemini daha alt kotta yer alan biriktirme haznesine doğru eğimli olup, sıvının biriktirme haznesine akışının sağlanması amaçlandığı, böylelikle biriktirme haznesinde rahatlıkla toplanması ve ezme teknesinde bulunan sıvının bu kısmında birikmesini engellediği anlaşılmıştır. Herhangi bir mimari yapıdan bağımsız ve açık alanda yer aldığı görülen işliğin şarap üretimi için kullanıldığı düşünülmektedir. Günümüze iyi korunmuş olarak ulaştığı görülen işliğin ezme teknesi üzerinde devrilmiş kaya kütleleri bulunmaktadır.
