T.C.  
**KÜLTÜR VE TURİZM BAKANLIĞI**  
ADANA KÜLTÜR VARLIKLARINI KORUMA BÖLGE KURULU  
KARAR

Mersin ili, Erdemli ilçesi, Üçtepe Mahallesi, 102 ada 1061 numaralı parselde ve Tapulama Harici Alanda tespit edilen (sarnıçların) kültür varlığı tesciline ilişkin; Mersin Otoyolu Yatırım ve İşletme A.Ş.'nin 04.08.2022 günlü yazısı, Adana Kültür Varlıklarını Koruma Bölge Kurulu Müdürlüğünün 30.08.2022 tarih ve 2841726 sayılı kurum görüşleri istenen yazısı, Devlet Su İşleri 6. Bölge Müdürlüğünün bila tarih ve 2629274 sayılı yazısı, Mersin Çevre, Şehircilik ve İklim Değişikliği İl Müdürlüğünün bila tarih ve 4458872 sayılı yazısı, Erdemli Milli Emlak Müdürlüğünün bila tarih ve 4540391 sayılı yazısı, Adana Kültür Varlıklarını Koruma Bölge Kurulu Müdürlüğü uzmanlarınca hazırlanan 20.10.2022 gün ve 1671807 sayılı yerinde inceleme raporu ve ekleri okundu, konunun işlem dosyası incelendi, yapılan görüşmeler sonucunda;

# ÜÇTEPE HAYRAT MEVKİİ 1. GRUP ANIT TESCİL VE KORUNMA ALANI HARİTASI

AVRUPA KONSEYİ	DOĞAL VE KÜLTÜREL VARLIKLARI KORUMA ENVANTERİ DKVKE		ANIT	ENVANTER NO:	
TÜRKİYE	KÜLTÜR VARLIKLARI VE MÜZELER GENEL MÜDÜRLÜĞÜ		HARİTA NO:		
İL:MERSİN	İLÇESİ: Erdemli	MAHALLE KÖY MEVKİİ: Üçtepe		KORU

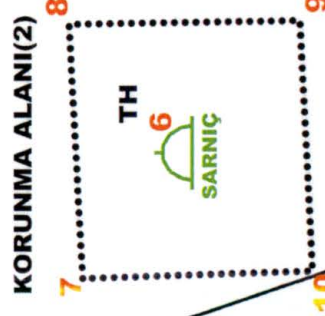
KORUNMA ALANI(1)

Ada	Alan
KORUNMA ALANI(1)	887.576
KORUNMA ALANI(2)	1109.202

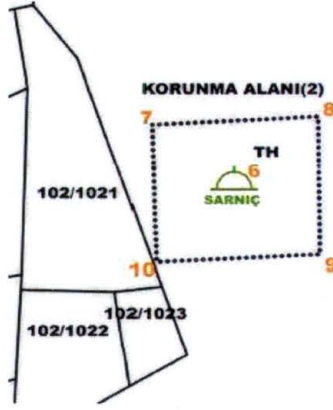
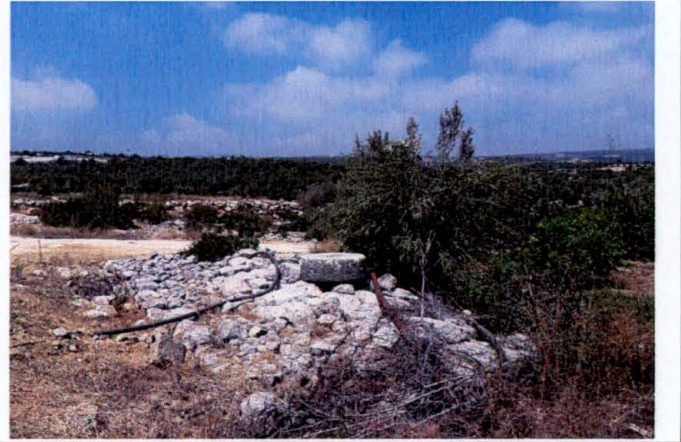
VAZİYET PLANI

GENEL TANIMI:Mersin ili, Erdemli ilçesi, Üçtepe Mahallesi, TH Alanda bulunan antik döneme ait sarnıç

KORUMA DURUMU:	IYI	TAŞIYICI YAPI:	DIŞ YAPI:	ÜST YAPI:	İÇ YAPI:	SÜSLEME ELEMANI:	RUTUBET :	YOK
	ORTA							İZİ VAR
	KÖTÜ							ÖNEMLİ
