T.C.
KÜLTÜR VE TURİZM BAKANLIĞI
ADANA KÜLTÜR VARLIKLARINI
KORUMA BÖLGE KURULU

KARAR

Adana ili, Ceyhan ilçesi, Durhasandede Mahallesi, mülkiyeti Maliye Hazinesine ait 533 parselde tespit edilen çeşmenin (Ç-6) tescili ve koruma alanı önerisine ilişkin; Kurulumuzun 27.06.2019 gün ve 11376 sayılı kurul kararı, Adana Vakıflar Bölge Müdürlüğünün 14.02.2019 gün ve 25270 sayılı yazısı ve eki Adana Vakıflar Bölge Müdürlüğü uzmanlarınca hazırlanan 13.02.2019 günlü rapor, Bölge Kurulu Müdürlüğünün 15.04.2019 gün ve 324812 sayılı yazısı, DSİ 6.Bölge Müdürlüğünün 03.05.2019 gün ve 289900 sayılı yazısı, Adana Büyükşehir Belediyesi İmar ve Şehircilik Daire Başkanlığının 06.05.2019 gün ve 16187 sayılı yazısı, Bölge Kurulu Müdürlüğü uzmanlarınca hazırlanmış 03.07.2020 gün ve 263312 sayılı raporu okundu, ekleri ve konunun işlem dosyası incelendi, yapılan görüşmeler sonucunda;

DURHASANDEDE-Ç6 ÇEŞME KORUMA ALANI HARİTASI

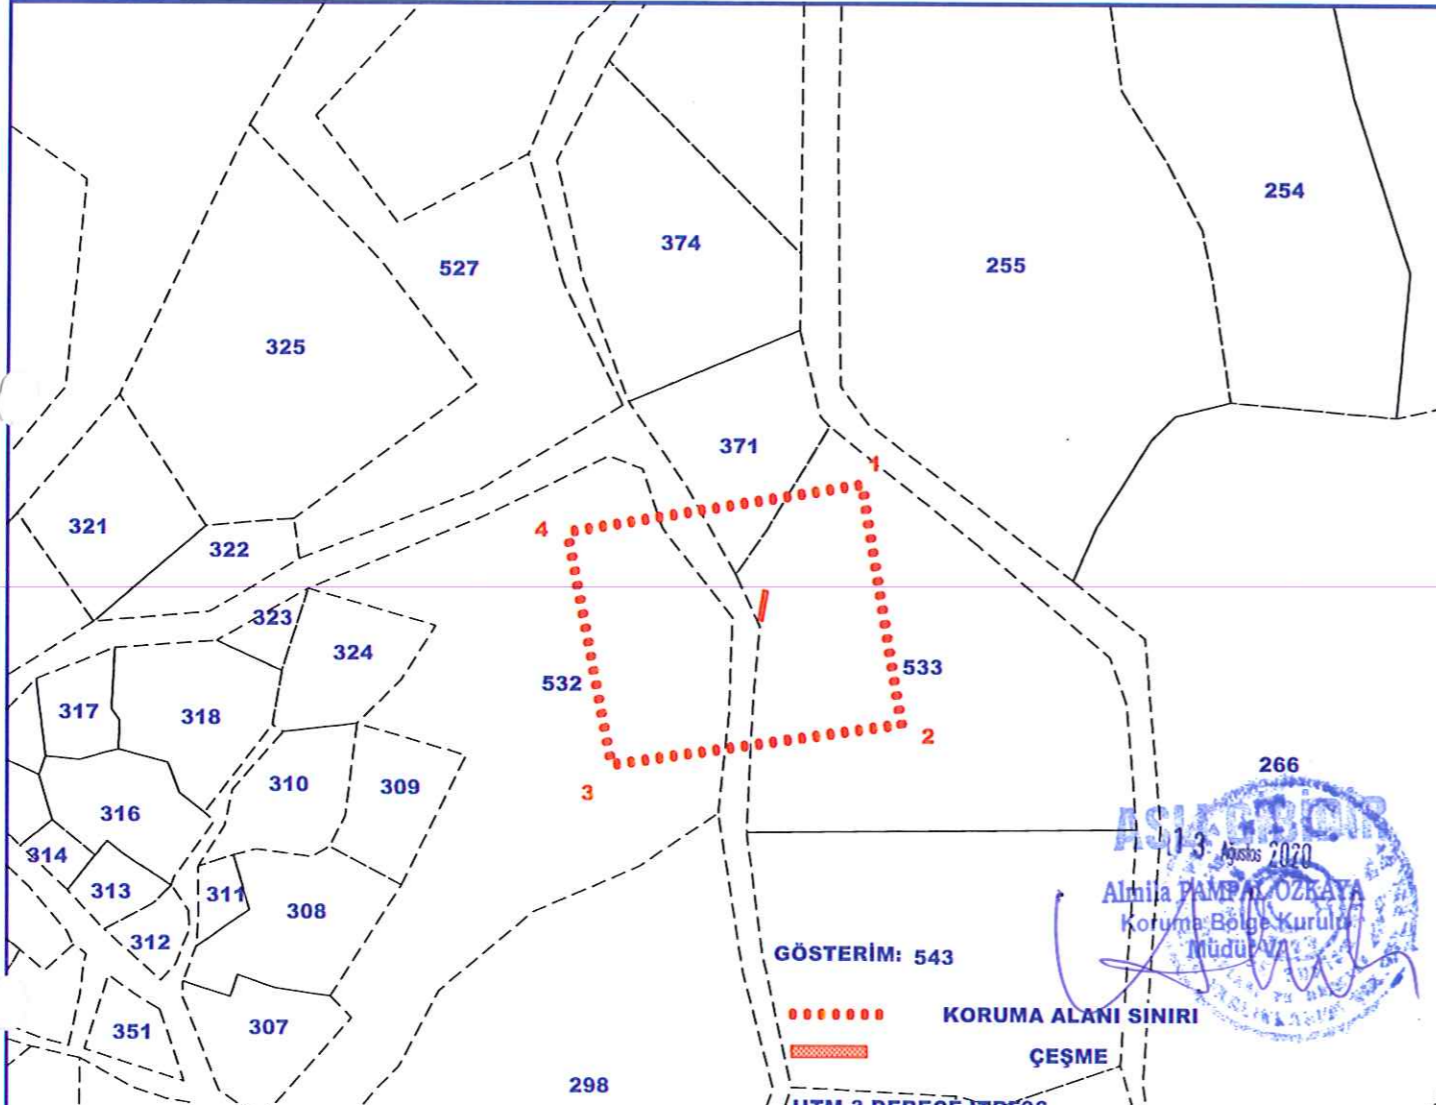
Adana ili, Ceyhan ilçesi, Durhasandede Mahallesi, mülkiyeti Maliye Hazinesine ait 533 parselde tespit edilen çeşmenin (Ç-6) 2863 sayılı yasa kapsamında korunması gerekli taşınmaz kültür varlığı olarak tesciline, koruma grubunun "1. Grup yapı" olarak belirlenmesine, kararımız eki kadastral haritada gösterilen koruma alanı sınırlarının uygun olduğuna kararverildi.

İLİ : ADANA
İLÇESİ: CEYHAN
MAHALLESİ: DURHASANDEDE
ADA/PARSEL: 533 (ÇEŞME)
ADA/PARSEL: 371,532,533 (KORUMA ALANI)

NoktaNo	Y	X
1	476797.849	4083385.867
2	476808.378	4083322.998
3	476731.775	4083312.163
4	476720.025	4083373.201
Ç1	476771.967	4083358.100
Ç2	476773.093	4083357.804
Ç3	476771.730	4083349.965
Ç4	476770.693	4083350.499

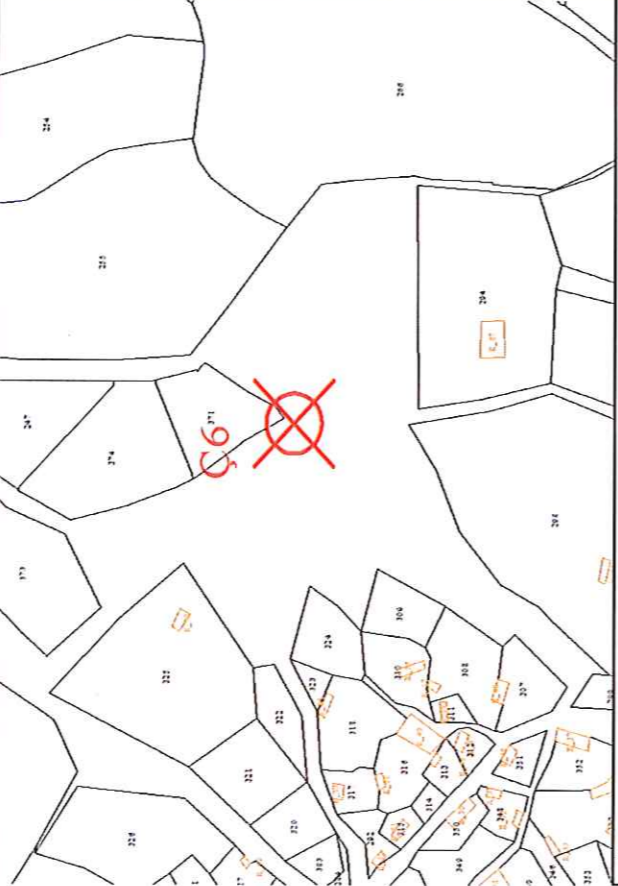
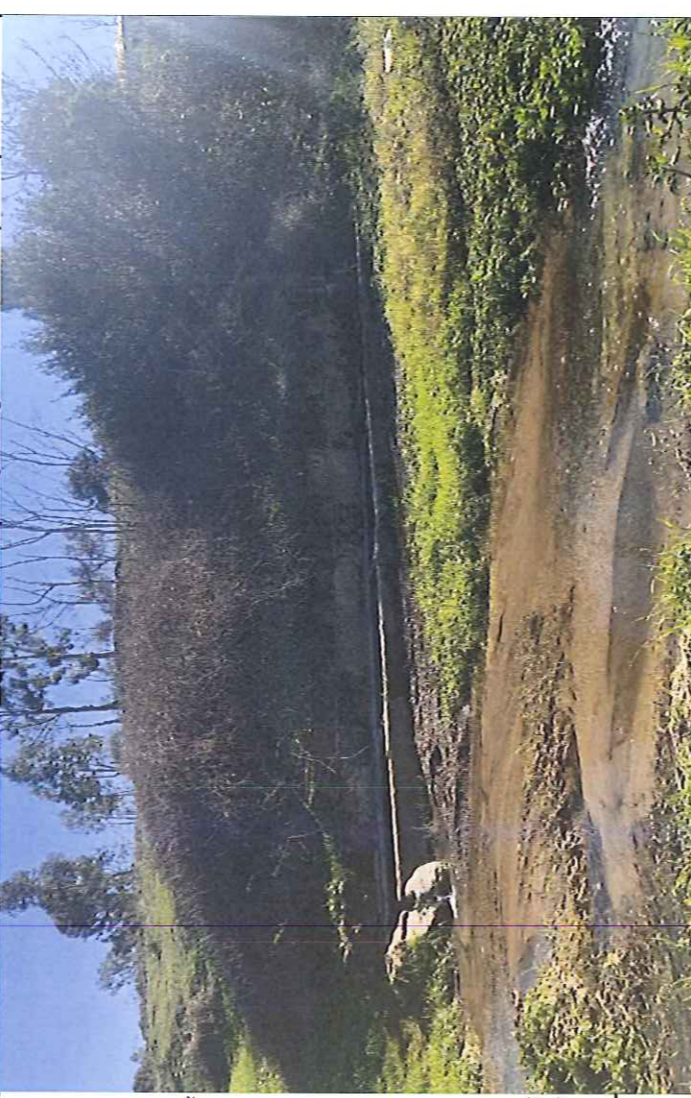
GENEL TANIM: SİVİL MİMARLIK ÖRNEĞİ ÇEŞME

KORUMA DURUMU	TAŞIYICI			DİŞ YAPI		ÜST YAPI		İÇ YAPI		A SÜSLEME		RUTUBET		YOK			
	A İYİ	ORTA	FENA	A	B	A	B	A	B	A	B	A	B	C	B	C	ÖNEMLİ
	<input checked="" type="checkbox"/>	<input type="checkbox"/>	<input type="checkbox"/>	<input checked="" type="checkbox"/>	<input type="checkbox"/>	<input checked="" type="checkbox"/>	<input type="checkbox"/>	<input checked="" type="checkbox"/>	<input type="checkbox"/>	<input checked="" type="checkbox"/>	<input type="checkbox"/>	<input checked="" type="checkbox"/>	<input type="checkbox"/>	<input checked="" type="checkbox"/>	<input type="checkbox"/>	<input type="checkbox"/>	<input type="checkbox"/>

BUGÜNKÜ SAHİBİ:	BAKIMINDAN SORUMLU OLAN	TEKNİK BİLGİLER	SU	ELEKTRİK	ISITMA	KANALİZASYON
BİLİNİYOR	BİLİNİYOR	VAR	VAR	YOK	YOK	YOK
YAPILAN ONARIMLAR: Bilinmiyor		ORJINAL KULLANIMI : ÇEŞME				
AYRINTILI TANIM		BUGÜNKÜ KULLANIMI : ÇEŞME				
Yerinde yapılan incelemede, çeşmenin (Ç6) Durhasandede Mahallesinin merkezinde olduğu; bulunduğu yere göre "tek yönlü bağımsız çeşme" niteliğinde yaklaşık 1.00 m yükseklikte sıralı kesme taştan yapıldığı, taşların bir kısmının zaman içerisinde deforme olduğu ve sıralı taşların üzerine çimento esaslı beton ile müdahale edildiği görülmüştür. Çeşmenin (Ç6) 6 bölmeli yalağı ve 1 adet çeşmesi bulunmaktadır. Yapının çevresindeki yoğun bitkilenden ve yalaktan akan suyun çeşme çevresinde birikmesinden dolayı çeşme yüzeyindeki taşlarda yosunlanma ve nemlenme problemi gözlenmiştir. Çeşmenin (Ç6) yapılış tarihi kesin olarak bilinmemektedir. Ancak Yelibel Mahallesinde bulunan çeşme (Ç2) ile olan benzerliğinden hareketle yapıyı 19. Yüzyıla tarihlendirmenin yerinde olacağı düşünülmektedir.		ÖNERİLEN KULLANIMI: ÇEŞME
