**T.C.**  
**KÜLTÜR VE TURİZM BAKANLIĞI**  
**ADANA KÜLTÜR VARLIKLARINI**  
**KORUMA BÖLGE KURULU**

**KARAR**

Adana ili, Ceyhan ilçesi, Durhasandede Mahallesi, ASKİ Genel Müdürlüğüne ait 475 parsel ile özel mülkiyete ait 487 parselde tespit edilen çeşmenin (Ç-5) tescili ve koruma alanı önerisine ilişkin; Kurulumuzun 27.06.2019 gün ve 11371 sayılı kurul kararı, Adana Vakıflar Bölge Müdürlüğü'nün 14.02.2019 gün ve 25199 sayılı yazısı ve eki Adana Vakıflar Bölge Müdürlüğü uzmanlarınca hazırlanan 13.02.2019 günlü rapor, Bölge Kurulu Müdürlüğü'nün 15.04.2019 gün ve 323521 sayılı yazısı, DSİ 6.Bölge Müdürlüğü'nün 03.05.2019 gün ve 289900 sayılı yazısı, Adana Büyükşehir Belediyesi İmar ve Şehircilik Daire Başkanlığının 30.05.2019 gün ve 19580 sayılı yazısı, Bölge Kurulu Müdürlüğü uzmanlarınca hazırlanmış 07.07.2020 gün ve 269168 sayılı raporu okundu, ekleri ve konunun işlem dosyası incelendi, yapılan görüşmeler sonucunda;

# ÇEŞME 5 TESCİL HARİTASI:

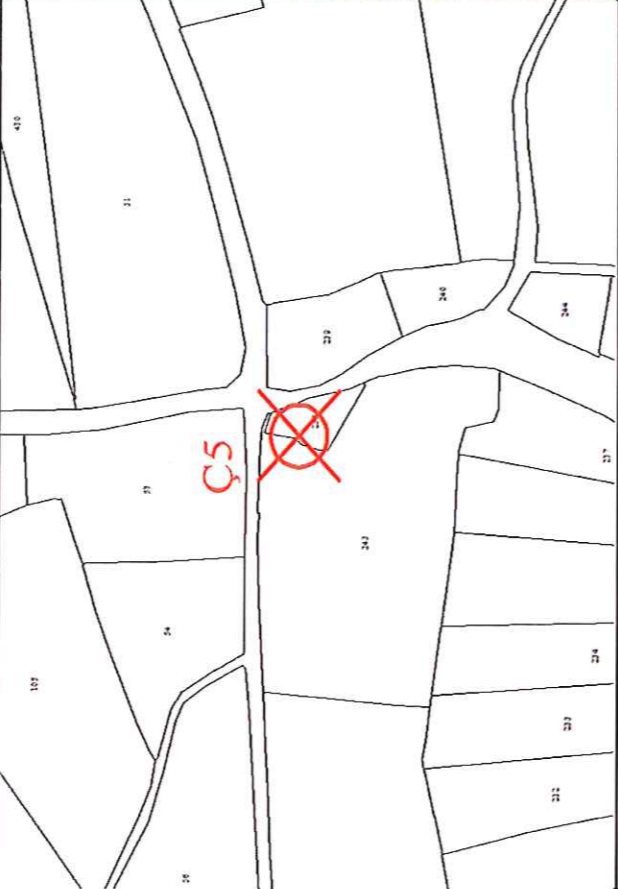
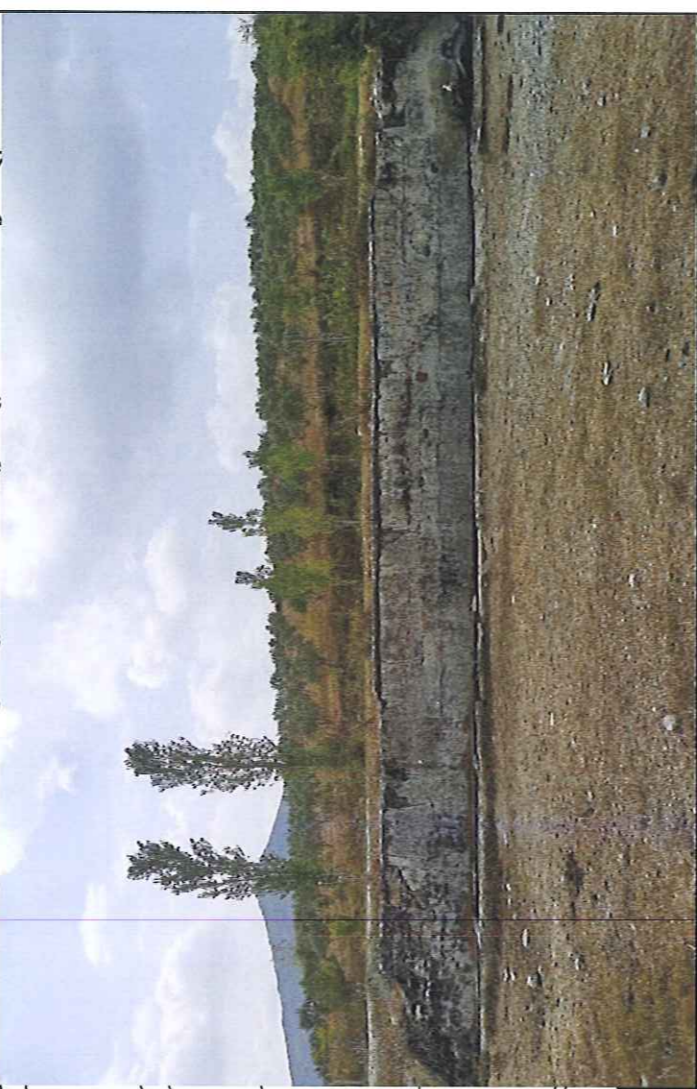
KORUMA DURUMU	TAŞIYICI			DIŞ YAPI		ÜST YAPI		İÇ YAPI		SÜSLEME		RUTUBET		YOK	
	A	İYİ	B	A	B	A	B	A	B	A	B	A	B	A	B
		ORTA													
		FENA

Yerinde yapılan incelemede, Durhasandede Mahallesi 475 parselde bulunan çeşme (Ç5) Durhasandede Mahallesi merkezinin dışında olduğu; bulunduğu yere göre "tek yönlü bağımsız çeşme" niteliğinde yaklaşık 13.25 m uzunluğunda olup moloz taştan yapılmış ve üzeri çimento esaslı siva ile sıvanmıştır. Çeşmenin (Ç5) taşlarının bir kısmının ve üzerindeki silmelerin büyük bir kısmının deforme olduğu, deforme olan silmelerin yerine çimento esaslı beton ile müdahale edildiği görülmüştür. Çeşmenin (Ç5) yedi bölmeli yalağı bulunmaktadır. Üzerinde herhangi bir süsleme öğesi bulunmayan yapının suyu akmaktadır. Çeşmenin (Ç5) yapılış tarihi kesin olarak bilinmemektedir. Ancak Yelibel Mahallesinde bulunan çeşme (Ç2) ile olan benzerliğinden hareketle yapıyı 19. Yüzyıla tarihlendirmenin yerinde olacağı düşünülmektedir.
