T.C.
KÜLTÜR VE TURİZM BAKANLIĞI
ADANA KÜLTÜR VARLIKLARINI KORUMA BÖLGE KURULU
KARAR

TOPLANTI TARİHİ VE NO: 27.08.2020-390
KARAR TARİHİ VE NO : 27.08.2020-12702

Mersin ili, Erdemli ilçesi, Kızkalesi Merkez Mahallesi, 3'üncü Derece Arkeolojik ve Doğal Sit alanında, mülkiyeti hazineye ait, 101 ada, 54 parselde tespit edilen (işlik -1), mülkiyeti hazineye ait 101 ada, 26 ve 105 ile özel mülkiyete ait 18 parsellerde tespit edilen (işlik-2) ve mülkiyeti hazineye ait, 101 ada, 54 ve 26 parsellerde tespit edilen Kule kalıntısının korunması gerekli taşınmaz kültür varlığı olarak tescil önerisine ilişkin, Kurul Müdürlüğü uzmanınca hazırlanan 14.08.2020 gün ve 590120 sayılı dosya inceleme raporu, Mersin Büyükşehir Belediye Başkanlığı İmar ve Şehircilik Dairesi Başkanlığının 16.07.2020 gün ve 85873 sayılı görüş yazısı, DSİ 6. Bölge Müdürlüğü'nün 27.07.2020 gün ve 417437 sayılı görüş yazısı, Erdemli Belediye Başkanlığı İmar ve Şehircilik Müdürlüğü'nün 21.07.2020 gün ve 126/278 sayılı görüş yazısı, Müdürlüğümüzün 25.06.2020 gün ve E.438746 sayılı yazısı, Mersin İl Kültür ve Turizm Müdürlüğü Kültür İşleri Şube Müdürlüğü'nün 09.06.2020 gün ve 388154 ile 13.01.2020 gün ve 35278 sayılı yazıları ve

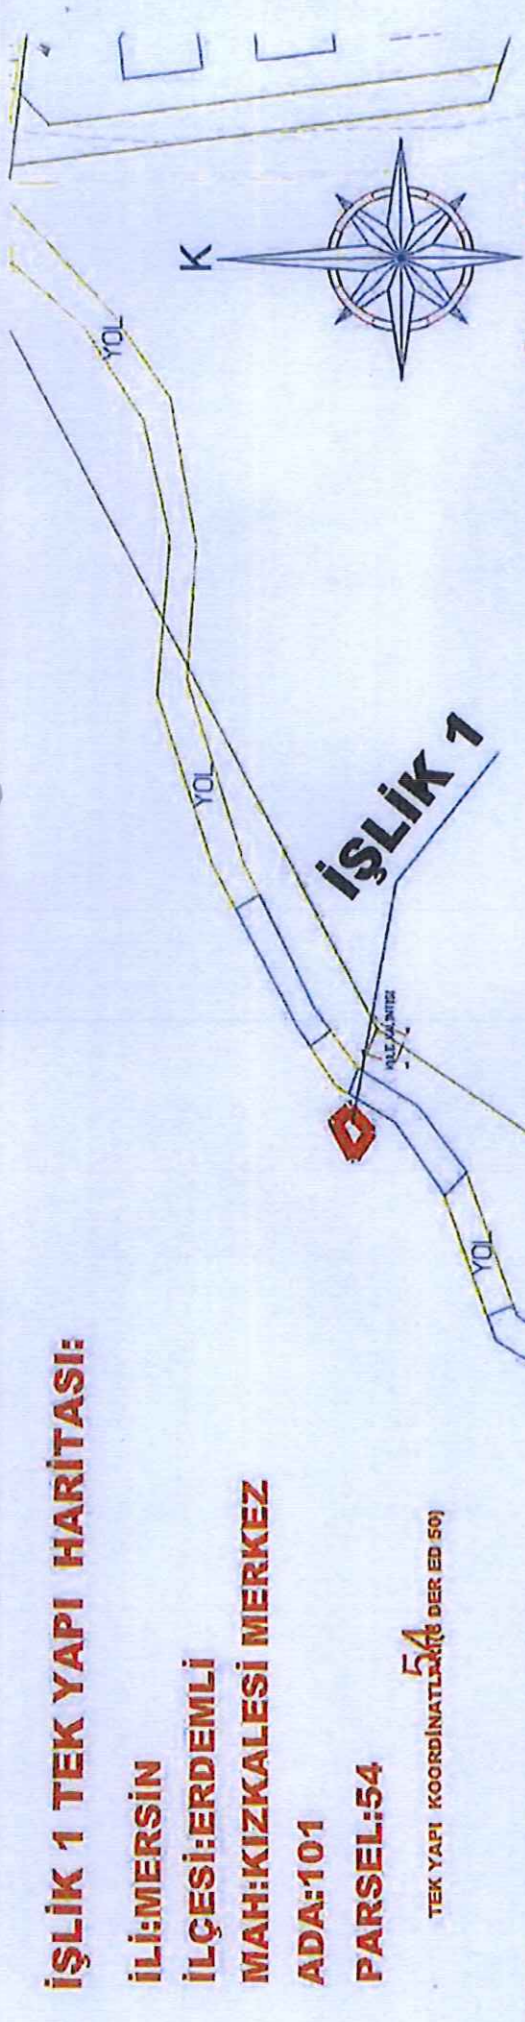
İŞLİK 1 TEK YAPI HARİTASI:

İŞLİK 1 (ED50-3 DER.)

NoktaNo	Y	X
e5	601885.750	4040108.897
e6	601883.992	4040110.931
e7	601879.104	4040108.414
e8	601882.658	4040106.042

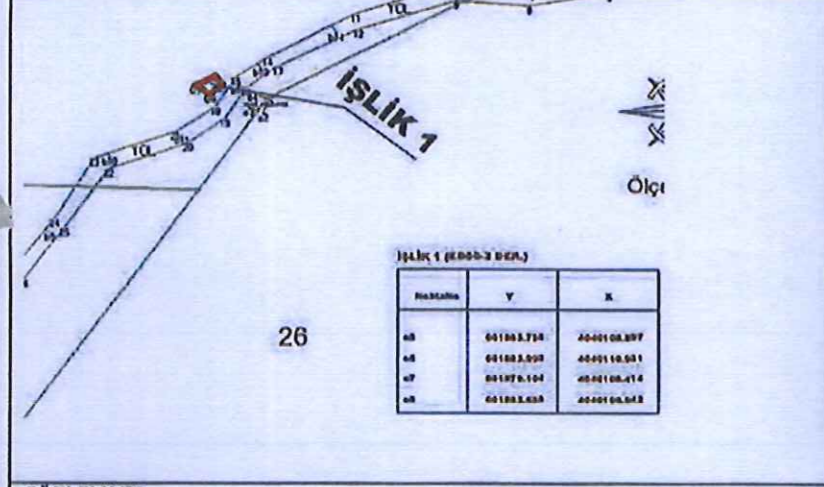
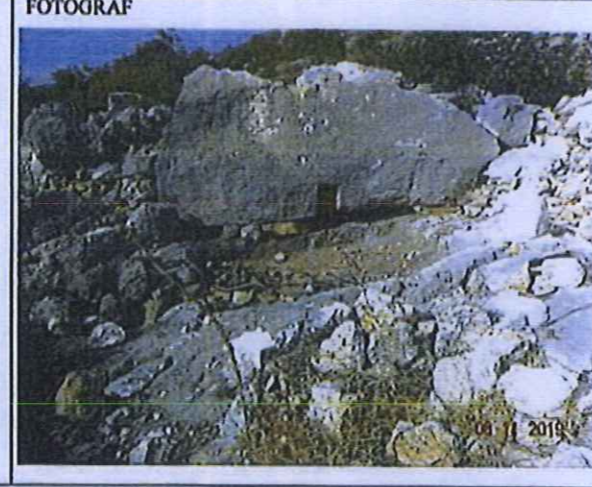
GENEL TANIM: Zeytinyağı çıkarma işliği. Pres kalas kolu yuvası, sıkma havuzu ve biri uzun kenarda diğeri dar kenarda 2 adet toplam havuzu bulunmaktadır. İzinsiz açılan yolun kenarında kalmıştır.

AYRINTILI TANIM: Zeytinyağı çıkarma işliği. Pres kalas kolu yuvası, sıkma havuzu ve 2 adet toplama havuzu bulunmaktadır. Kısmen tahrip izleri bulunmaktadır. İzinsiz açılan yolun hemen kenarında yer almaktadır. Sıvı toplama havuzunun içi taş doldurulmuştur.

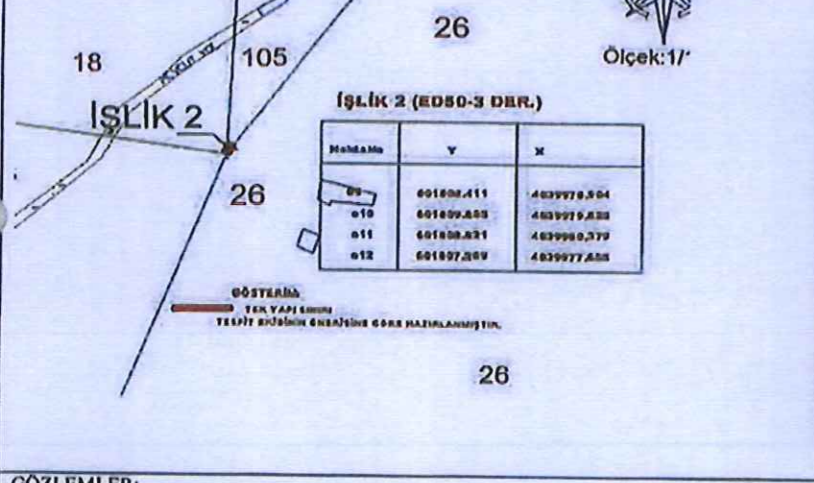
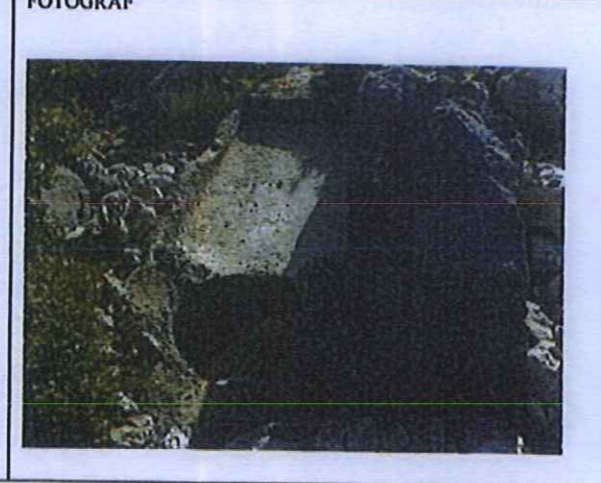
GENEL TANIM: Zeytinyağı çıkarma işliğı. Pres kalas kolu yuvası, sıkma havuzu ve toplama havuzu bulunmaktadır.

AYRINTILI TANIM: Zeytinyağı çıkarma işliğı. Sıkma havuzu ve toplama havuzu bulunmaktadır. Kısmen tahrip izleri bulunmaktadır. Uzun kenarda monolit kalas yuvası taşı bulunmaktadır.

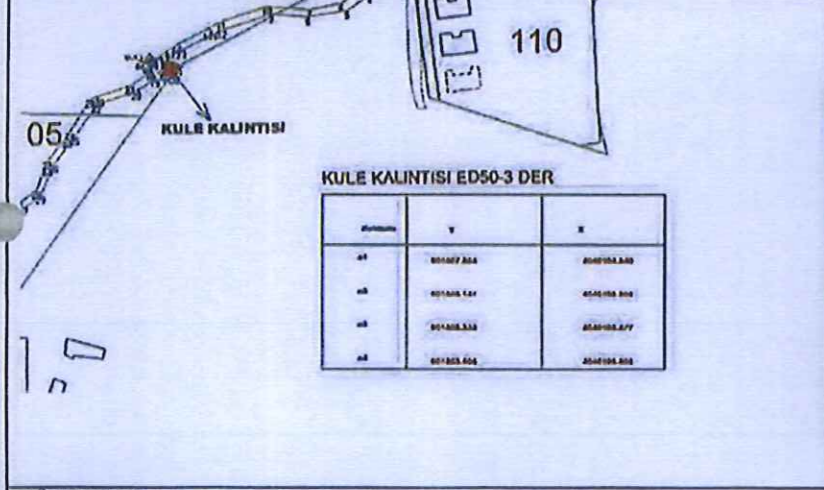
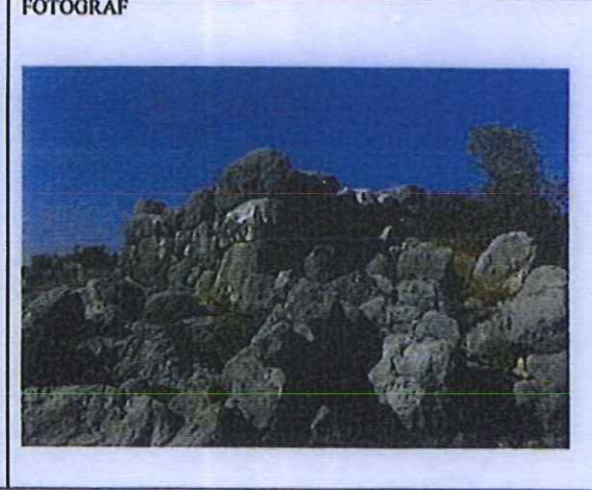
GENEL TANIM: Kule yapısı kareye yakın planlıdır. Üst bölümü yıkılmıştır. Köşelerde büyük, aralarda daha küçük taşlar kullanılmıştır. İzinsiz açılan yolun kenarında kalmaktadır.

AYRINTILI TANIM: Kule yapısı kareye yakın planlıdır. Üst bölümü yıkılmıştır. Köşelerde büyük, aralarda küçük taşlar kullanılmıştır.
