T.C.
KÜLTÜR ve TURİZM BAKANLIĞI
KÜTAHYA KÜLTÜR VARLIKLARINI KORUMA BÖLGE KURULU
KARAR

Uşak ili, Karahallı ilçesi, Dumanlı köyünde yer alan, taş evlerin tescil edilmesi istemine ilişkin; Uşak Valiliği İl Kültür ve Turizm Müdürlüğü'nün 27.09.2021 tarih ve E-49969645-158-1748730 sayılı yazısı ve ekleri, kadastralarının iletilmesinin istendiği Kütahya Kültür Varlıklarını Koruma Bölge Kurulu Müdürlüğü'nün 18.10.2021 tarih ve E-38092246-165.02.02-1821721 sayılı yazısı ile 23.11.2021 tarih ve E-38092246-165.02.02-1933952 sayılı yazısı, kurum görüşlerinin istendiği Kütahya Kültür Varlıklarını Koruma Bölge Kurulu Müdürlüğü'nün 27.10.2021 tarih ve E-38092246-165.02.02-1852712 sayılı yazısı, kurum görüşünün iletildiği Uşak İl Özel İdaresi İmar ve Kentsel İyileştirme Müdürlüğü'nün 06.12.2021 tarih ve E-26163249-100-14488 sayılı yazısı ve kadastralarının iletildiği Uşak Valiliği Kadastro Müdürlüğü'nün 13.12.2021 tarih ve E-85297090-170.03.01-3390124 sayılı yazısı ve ekleri ile Kütahya Kültür Varlıklarını Koruma Bölge Kurulu Müdürlüğü uzmanlarınca hazırlanan Müdürlük evrakına 20.12.2021 tarih ve 1111614 sayı ile kayıtlı rapor okundu, ekleri ve işlem dosyası incelendi, yapılan görüşmeler sonucun

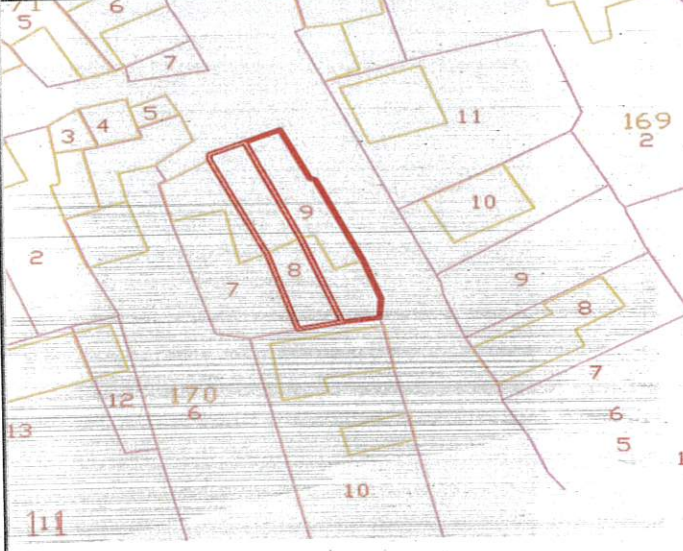
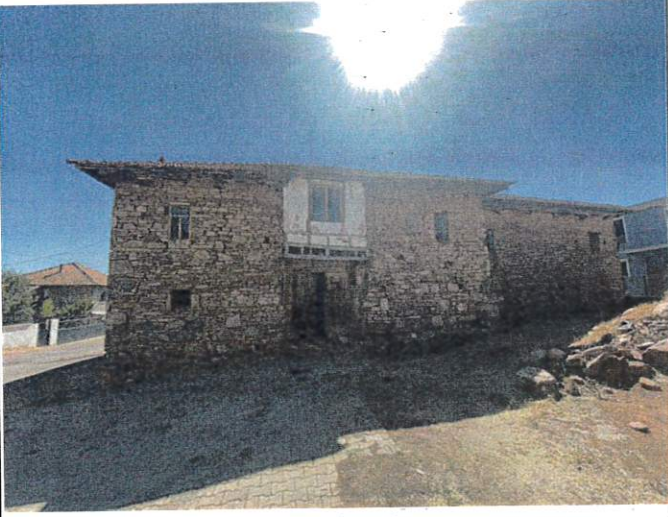
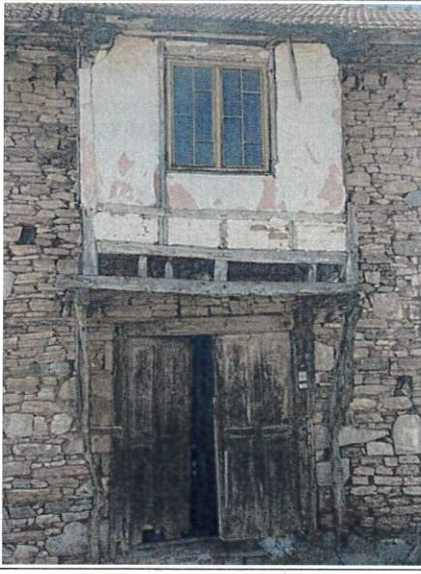
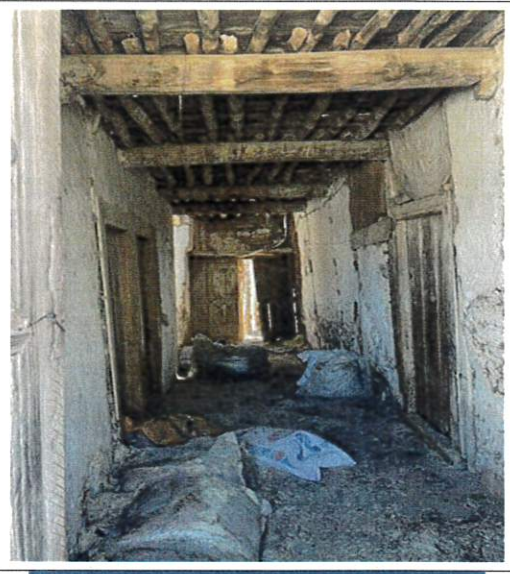
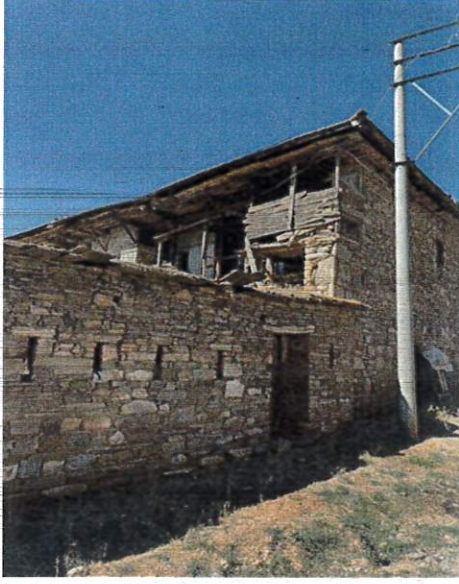
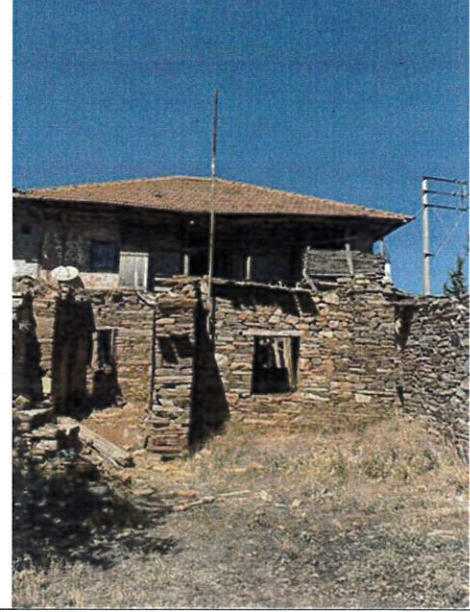
2.grup
			1 2 3 X
			1 2 3 X
			1 2 3 X
ADI	YAPTIRAN:	YAPAN:	MİMARİ ÇAĞI: 20.yy
		YAPIM TARİHİ:	VAKFİYE:
GENEL TANIM:			
Yapı zemin+1 katlıdır.			
KORUMA DURUMU	A TAŞIYICI YAPI	A DIŞ YAPI	A ÜST YAPI
B	B	B	B SÜSLEME
C	C	C	C ELEMANLARI
		A RUTUBET	A YOK
		B	B İZİ VAR
		C	C ÖNEMLİ

BUGÜNKÜ SAHİBİ ÖZEL MÜLKİYET		BAKIMINDAN SORUMLU OLMASI GEREKEN KURULUŞ MÜLK SAHİBİ	
YAPILAN ONARIMLAR:			
AYRINTILI TANITIM:		TEKNİK BİLGİLER	
Eğimli arazi üzerine oturmuş olan yapı zemin+1 kattan oluşmakta olup, kırma çatısı marsilya kiremitle kaplıdır ve saçak altında mertekleri görülmektedir. Alt katta dışarıdan giriş sağlanan tek pencere, oda ve samanlık ya da depo benzeri bir bölüm bulunmaktadır. Taşınmazın arka cephesinde günümüze ulaşmamış cumba bölümü mevcut olup sonradan duvar örüldüğü görülmektedir. Yapı taş ve kayrak taşı malzeme ile inşa edilmiş deforme olmuş kerpiç sıvalıdır.		Su Elektrik Isıtma Kanalizasyon

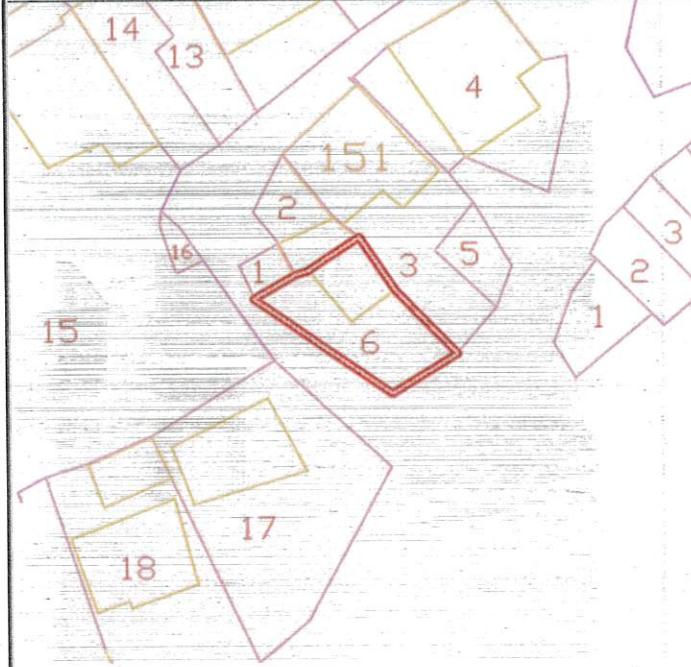
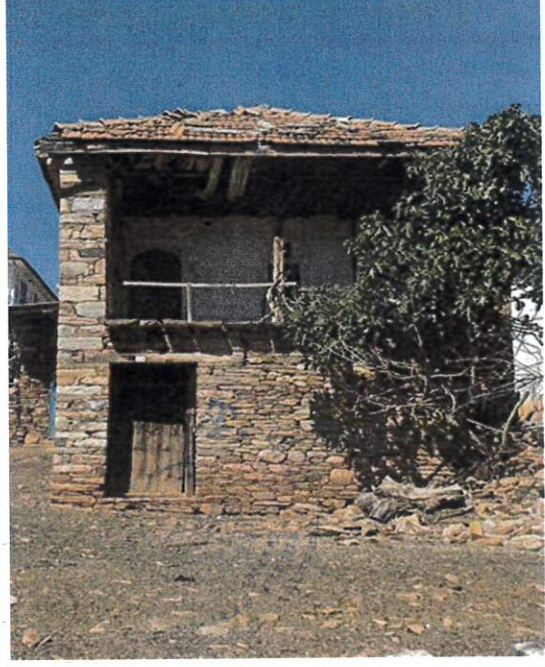
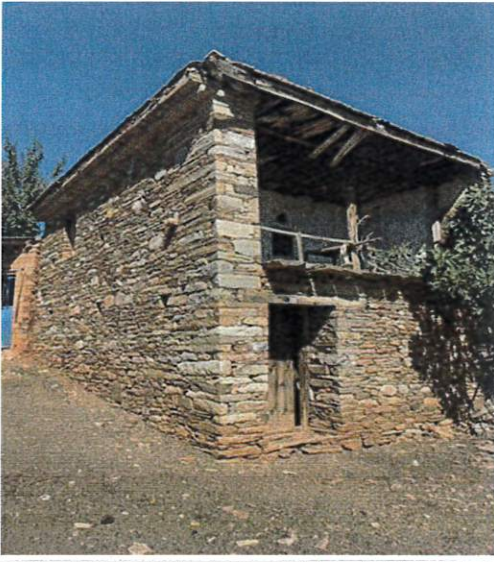
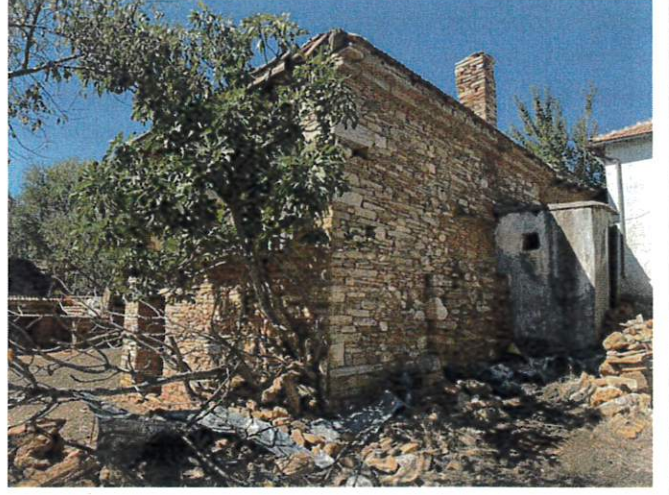
Yapı zemin+1 katlı Köy Odası

KORUMA DURUMU	A TAŞIYICI YAPI	A DIŞ YAPI	A ÜST YAPI	A SÜSLEME ELEMENLARI	A RUTUBET	A YOK
	B	B	B	B	B	B İZİ VAR
	C	C	C	C	C	C ÖNEMLİ

Yapı tek mekanlı zemin+1 katlıdır. Köy odasının ön cephesinden üst kata çıkıldığı düşünülen merdiven izleri görülmektedir. Alt katı depo olarak kullanılmaktadır. Yapı ahşap karkas arası yöreden temin edildiği düşünülen kayrak taşı dolgu yapım tekniği ile inşa edilmiştir. İkinci katın önünde geniş bir sofa yer almaktadır. Sofanın doğu duvarında büyük bir ocak Ahşaptan yapılmış yuvarlak süslemeleri bulunan iki pencere ile içeri açılan ahşap kapı sofaya açılmaktadır. Sofanın üst örtüsünü ahşap direkler taşımaktadır. Dış cephesinde herhangi bir sıva görülmemektedir. Mevcut durumda binanın özgünlük durumunun bozulmadığı görülmektedir. Yapı şu anda atıl durumdadır. Köy Odaları Türklerin misafirperverliğini ve birlik, beraberlik değerlerini gösteren Türk kültürünün önemli kaynaklarını oluşturur.

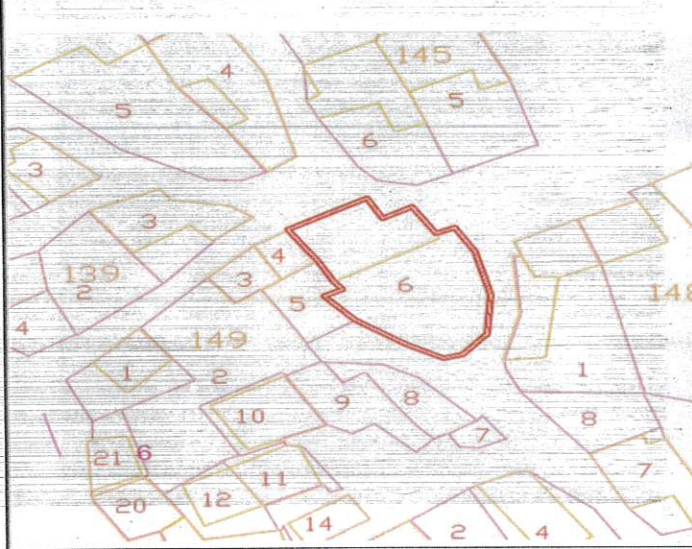
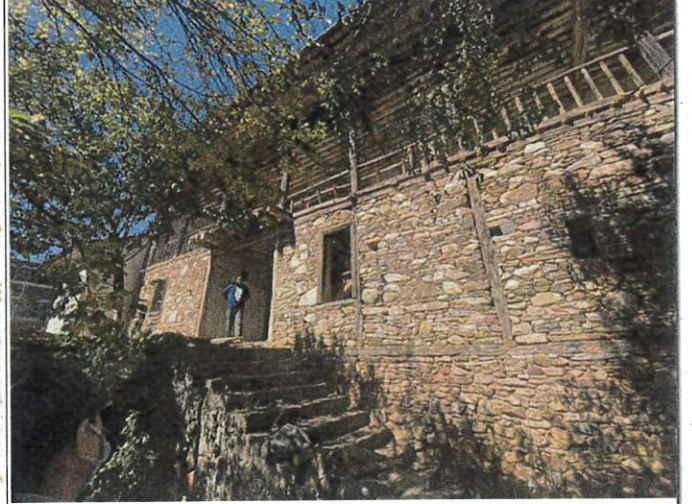
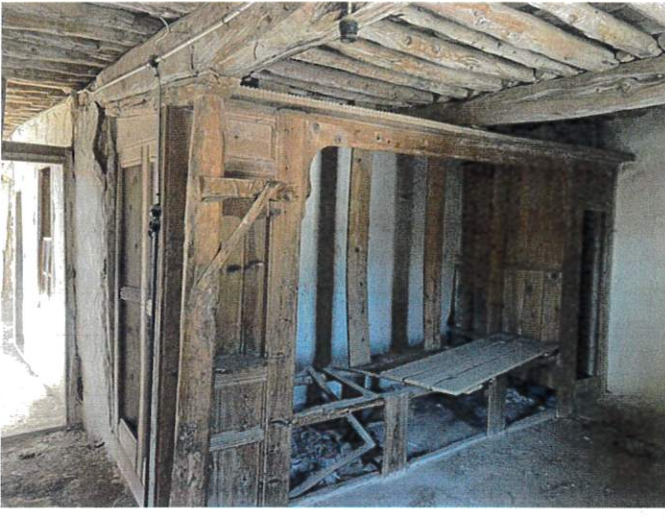
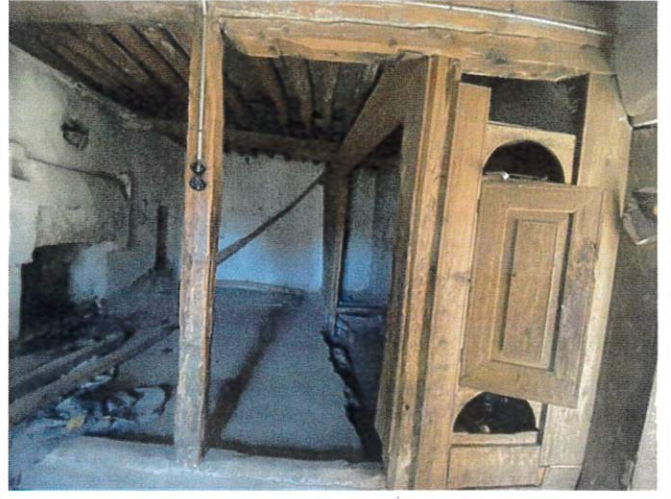
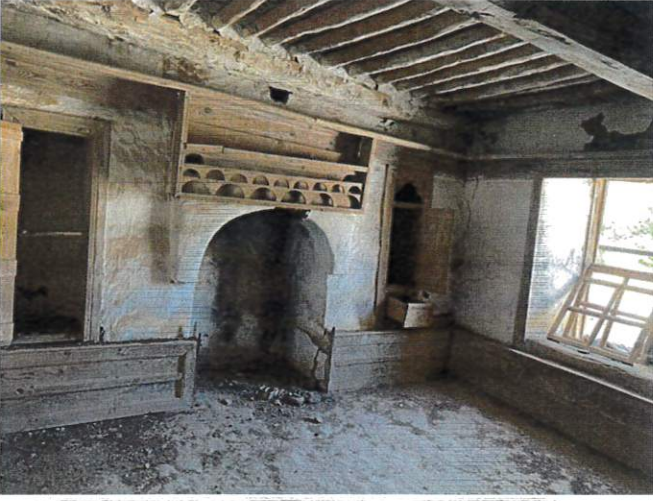
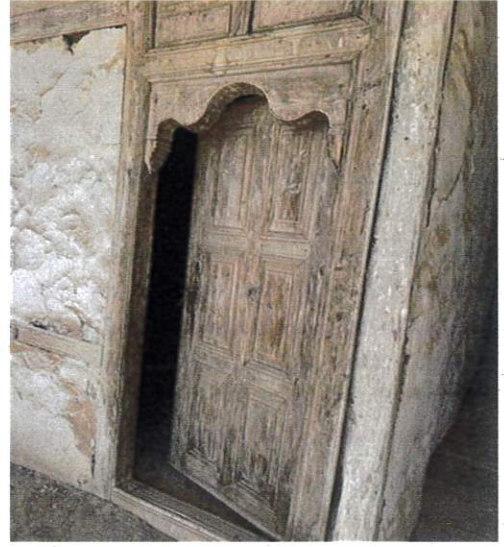
Uşak ili, Karahallı ilçesi, Dumanlı köyü, 149 ada, 6 parselde yer almaktadır. Köyiçi mevkiinde yer alan konut, ahşap karkas arası kayrak taşı dolgu yapım tekniği ile inşa edilmiştir. Üst örtüsü sistemi beşik olup malzemesi marsilyadır.

KORUMA DURUMU	A TAŞIYICI YAPI	A DIŞ YAPI	A ÜST YAPI	A SÜSLEME B ELEMANLARI	A RUTUBET	A YOK
	B	B	B	B	B	B İZİ VAR
	C	C	C	C	C	C ÖNEMLİ

Uşak ili, Karahallı ilçesi, Dumanlı köyü, 149 ada, 6 parselde yer almaktadır. Köyiçi mevkiinde yer alan konut, Karahallı ilçesi köy merkezini oluşturan yapı dokusuna ait sivil mimari örneğidir. Yapı zemin+ 1 katlıdır. Dış cephede süsleme yoktur. Yapı ahşap karkas arası yöreden temin edildiği düşünülen kayrak taşı dolgu yapım tekniği ile inşa edilmiştir.

Dikdörtgen formlu ahşap pencere pervazları ve kapılar orijinallliğini korumaktadır. Çatı Marsilya kiremitle örtülü beşik çatılıdır ve çatı saçaklı, saçak altı kaplamasızdır. Yapının dış cephesinde herhangi bir sıva ve boya bulunmamaktadır. İç duvarında kerpiç sıva harcı kullanılmıştır. Yapıya giriş bahçeden sağlanmaktadır. Yapının içinde geleneksel Türk mimarisinde kullanılan yüklük bulunmaktadır. Mutfak bölümünde ise ocaklık, açık raflar görülmektedir. Mevcut durumda binanın özgünlük durumunun bozulmadığı görülmektedir. Yapı şu anda atıl durumdadır.

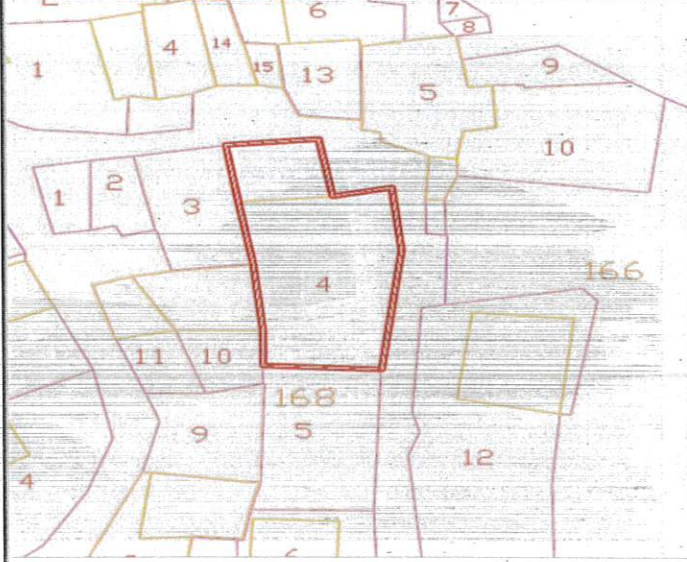
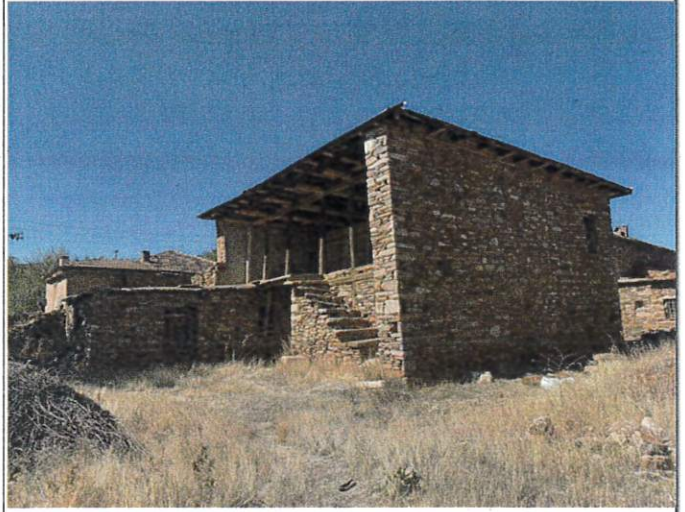
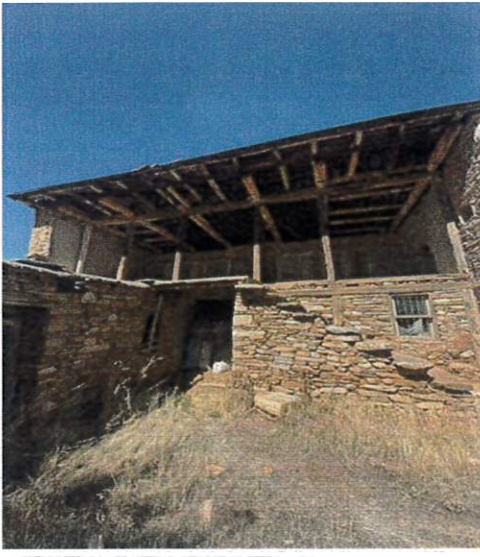
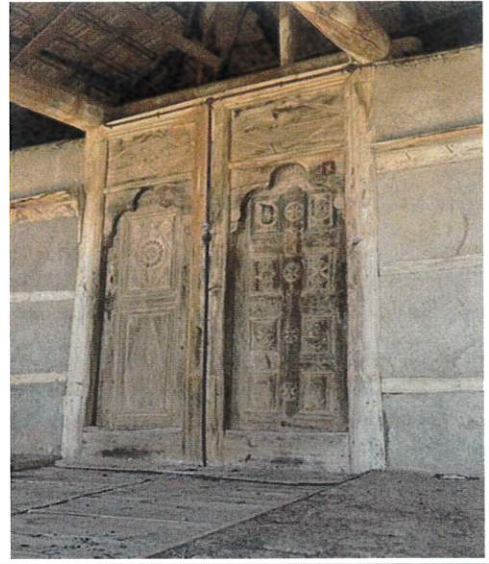
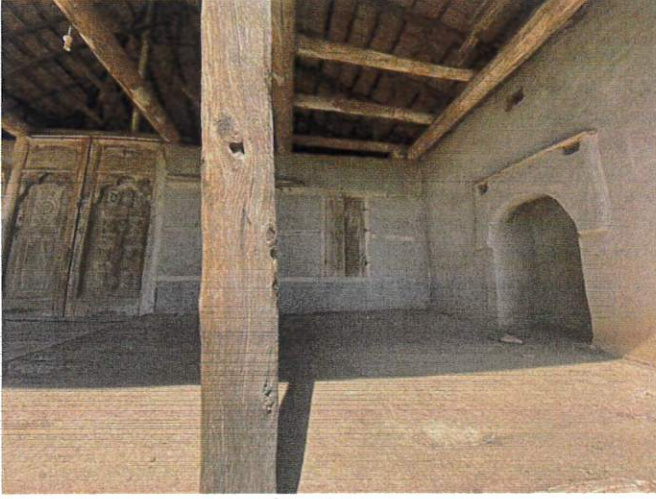
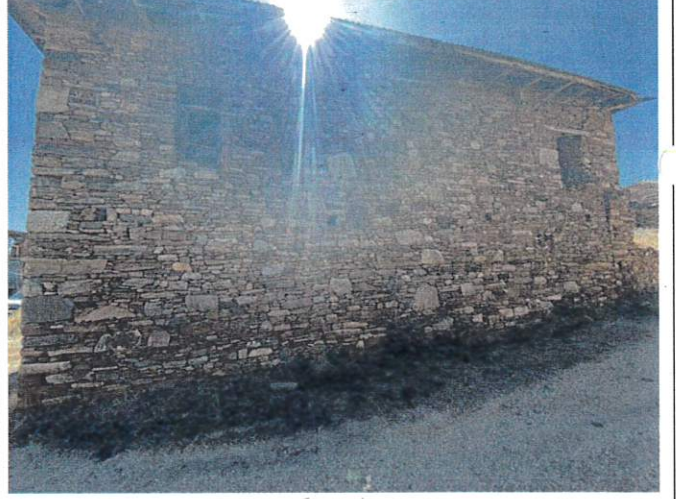
Yapı zemin+1 katlıdır.

KORUMA DURUMU	A TAŞIYICI YAPI	A DIŞ YAPI	A ÜST YAPI	A SÜSLEME	A RUTUBET	A YOK
	B	B	B	B ELEMANLARI	B	B İZİ VAR
	C	C	C	C	C	C ÖNEMLİ

Zemin+1 kattan oluşan yapının kırma çatısı alaturka kiremitle kaplı olup, saçak altında mertekleri görülmektedir. Alt katta dışarıdan giriş sağlanan tek pencereli, bir cephesi dışarıya açık samanlık ya da depo benzeri bir bölüm bulunmaktadır. Alt katın tavan bölümünde ahşap taşıyıcılar görülmektedir. Üst kata çıkış dışarıdan sağlanmaktadır. Çıkılan sofa bölümünün sonradan düzenlendiği görülmüş olup giriş duvarı yıkılmış, içe çekilmiş olarak beton malzeme ile yeniden duvar yapılmıştır. Sofa bölümü duvarları çimento ile sıvanmıştır. Giriş kapısı nitelikli yoğun bezemeli ahşap çift kanatlı yapılmıştır. Ahşap pencereler beton malzeme ile kapatılmıştır. Sofa bölümünde çimento sıvalı ocak bulunmaktadır. Yapı taş ve kayrak taşı malzeme ile inşa edilmiş arka bölümü deforme olmuş kerpiç sıvalıdır.
