**T.C.**  
**KÜLTÜR ve TURİZM BAKANLIĞI**  
**KÜTAHYA KÜLTÜR VARLIKLARINI KORUMA BÖLGE KURULU**  
**KARAR**

Kütahya ili, Simav ilçesi, Küplüce Köyü'nde yer alan, tapunun 156 parselinde kayıtlı, mülkiyeti köy tüzel kişiliğine ait, herhangi bir sit alanında bulunmayan, caminin tescil edilmesi istemine ilişkin; Kütahya Valiliği, İl Kültür Turizm Müdürlüğü'nün 14.12.2020 tarih ve E-27756212-809.03-947944 sayılı yazısı ve ekleri, Kütahya Kültür Varlıklarını Koruma Bölge Kurulu Müdürlüğü'nün 30.12.2020 tarih ve 38092246-809.03.997466 sayılı yazısı, Kütahya Vakıflar Bölge Müdürlüğü'nün 01.02.2021 tarih ve 35030805-150.01.02- E.12880 sayılı yazısı ve ekleri ile Kütahya Kültür Varlıkları Koruma Bölge Kurulu Müdürlüğü'nün 22.02.2021 tarih ve 618999 sayılı raporu okundu, ekleri ve işlem dosyası incelendi, yapılan görüşmeler sonucunda;

AVRUPA KONSEYİ	KÜLTÜREL VARLIKLARI KORUMA ENVANTERİ		ENVANTER NO:
TÜRKİYE	KÜLTÜR VARLIKLARINI KORUMA KURULU		HARİTA NO:
İL : Kütahya	İLÇESİ : Simav	Köy / Mahalle:-Küplüce	ANITSAL:
SOKAK VE KAPINO:	KADASTRO PAFTA:	ADA:	ÇEVRESEL:
ADI: Küplüce Köyü Cami	YAPTIRAN:	YAPAN:	ÇEVREYE AYKIRI:
	YAPIM TARİHİ: 1897	KİTABE: var	
	MİMARİ ÇAĞI (Üslup):-Osmanlı Dönemi	VAKFIYE:

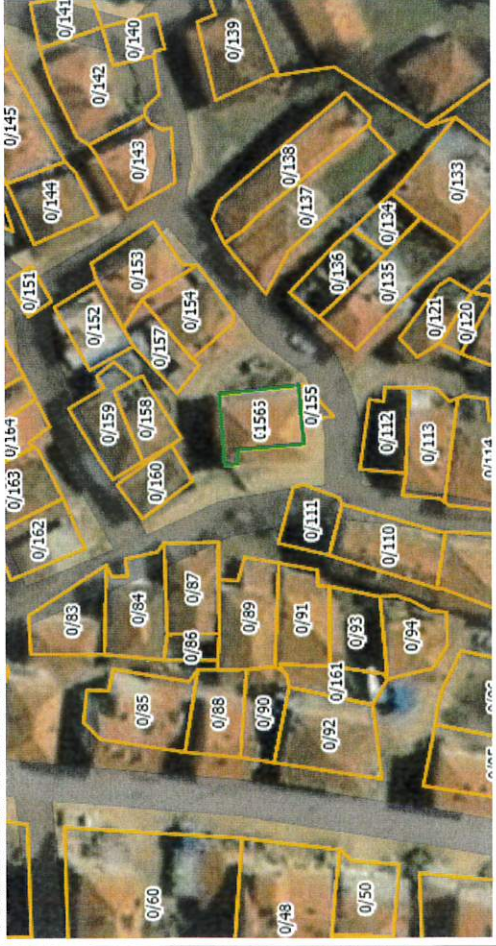
VAZİYET PLANI:

GENEL TANIM: Enine dikdörtgen planlı, tek minareli, moloz taştan inşa edilen yapı kırma çatılı ve tekne tavanlıdır.

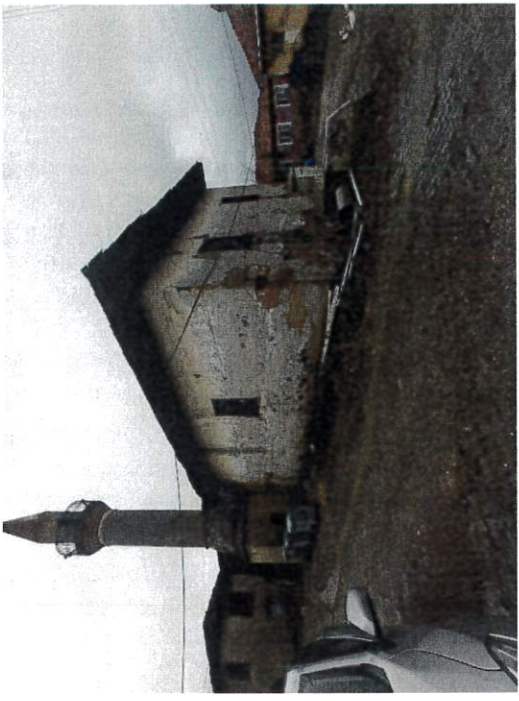
FOTOĞRAF:

Küplüce Köyü Cami girişinde bulunan kitabesine göre inşa tarihinin Hicri 1315 Miliadi 1897 yılında inşa edildiği anlaşılmaktadır. Enine dikdörtgen planlı cami, tek minareli, ahşap tekne tavanlı, kırma çatılı, kısmen moloz ve kesme taş duvarlı, ön cepheye ise pek örneğine rastlanmayan ve sonraki tamirlerde eklenti olduğu anlaşılan tuğla duvar örgülüdür. Tuğlalı ön cepheden iki kanatlı ahşap bir kapı ile yapıya girilmektedir. Ahşap karkaslar açık olarak görüldüğü ters tavanlı bir giriş bölümü bulunmaktadır. Bu bölümün sağında imam odası olduğu değerlendirilmiştir. Giriş mahallinden harim kısmına geçildiğinde kuzey cepheye iki ahşap direk ve cami beden duvarlarına oturan ahşap kadınlar mahfili bulunmaktadır. Kadınlar mahfili ahşap parmaklıklılı olup, orta aksta harime doğru yuvarlak formulu bir çıkma yapmaktadır. Her cepheye ikişer pencere ile cami aydınlatılmaktadır. Bu pencereler dikdörtgen formulu ve derin bir niş içerisinde olup, camileri 6 bölmelidir. Caminin tamamı ahşap olup, dikdörtgen bir çerçevenin içine yaklaşık on santim derinlikte ve daha küçük bir başka dikdörtgenin oluşturduğu tekne tavan benzeri bir teknik uygulanmıştır. Bu tavanın hemen altında bir ayet kuşağı tüm cepheleri dolanmaktadır. Bu ayet kuşağının altında ise yine kalem işi ile yapılmış çihâr-i yar-i güzînlr 3 cepheyi dolanmaktadır. Harimin güney cephesinde mihrap yuvarlak bir niş içerisinde inşa edilmiştir. Nişin içerisinde yeşil renkli iki yana açılmış perde motifli bulunmaktadır. Mihrabın yuvarlak kemerinin içinde mavimsi yeşil boyalar kullanılmış bu bölümde ayet yazıları vardır. Mihrabın her iki yanında dikdörtgen pano içerisinde almış birer ayet yazısı daha bulunmaktadır. Bu panoların altına selvi ağaçları yerleştirilmiştir. Batı köşede bulunan vaaz kürsüsü geometrik desenlerin hakim olduğu meclisli bir ahşap işçiliğine sahiptir. Minber de ahşap malzemedendir. Harimin duvarlarında ilginç baskı süslemeler ve kalem işi yazılar görülmektedir. Arapça ayet kuşakları ya da çerçeve içerisinde yine arapça söz öbekleri içinde verilen kalem işi yazıların altında 1948 tarihli günümüz rakamları ile yazılmıştır. Caminin hemen her duvarında görülen çoğunlukla ağaç formunda verilen bitkisel süslemelerin geç dönemde baskı tekniği ile yapıldığı anlaşılmaktadır. Kuzey cepheye renkleri daha net ve daha canlı bir saat motifi de dikkat çekicidir. Söz konusu cami oldukça harap ve atıl durumda kalmıştır. Caminin beden duvarlarında derin çatlaklar ve malzeme kayıpları yoğun olarak görülmekte ve köy sakinlerince tehlike arz ettiği düşünülmektedir. İbadete açık değildir. Giriş cephesindeki çatı çökmüş aşağıya doğru yatmıştır.

Kuzeybatıda konumlanan tek şerefeli minare kare formulu kesme taş bir kaide üzerinde sonradan beton atılmış silindirik bir gövdeye ve şerefe altı üç sıra tuğla malzemeli kirpi sacağa sahiptir. Minarenin üzerinde de arapça yazılı bir kitabe bulunmaktadır. Mahalle muhtarı ve köy sakinlerinden elde edilen bilgiye göre aminin eskiden daha küçük ebatlarda olduğu, sonradan kuzey cephesi tarafından uzatıldığı, tuğla örgünün de bu dönemde yapıldığı öğrenilmiştir. Caminin cadde tarafına bakan batı cephesinde bir tamir kitabesi bulunmaktadır. Bu kitabe Türkçe olarak yazılmış ve tamirde rol oynayan köy sakinlerinin isimleri yazılmıştır. Kitabede 14.09.1944 tarihi yazılıdır. Değerlendirmemize göre ön cepheye duvar örgüsü farklılığı bu tamir sırasında ortaya çıkmış olmalıdır. Giriş cephesindeki tuğla örgüsü nadir görülen bir şekilde bir sıra delikli ve bir sıra normal kırmızı tuğlaların bir arada kullanılması ile estetik bir desen oluşturarak örülmüştür.

Söz konusu caminin köy camilerinde pek rastlanmayan taş kitabeleri (inşa-tamir ve minare kitabeleri) bu ünik yapının tüm hikayesini anlatarak bugünlere ulaşmıştır. Caminin inşa malzemesi, minber, vaaz kürsüsü ve giriş kapısındaki nitelikli ahşap işçiliği, giriş ve batı cephesi ile minaredeki taş kitabeleri, çok nitelikli olmasa da varlıklarını koruyabilmiş 1948 tarihli kalem işleri, geç dönemde yapıldığı anlaşılan baskı tekniğinde yapılmış ağaç motifleri ve saat çizimi ile halk bilimi ve kültürel miras açısından önemli bir cami olduğu tarafımızca değerlendirilmektedir. 1897 tarihli Küplüce Köyü Cami hem dönem özelliklerini koruyan hem de inşasından sonraki tamir süreçlerinden de halk bilimi ve kültürel değerler açısından önemli izler taşıyan bir cami olması gerekeceği ile tarafımızca Kültür varlığı olarak değerlendirilmekte ve tescile önerilmektedir.

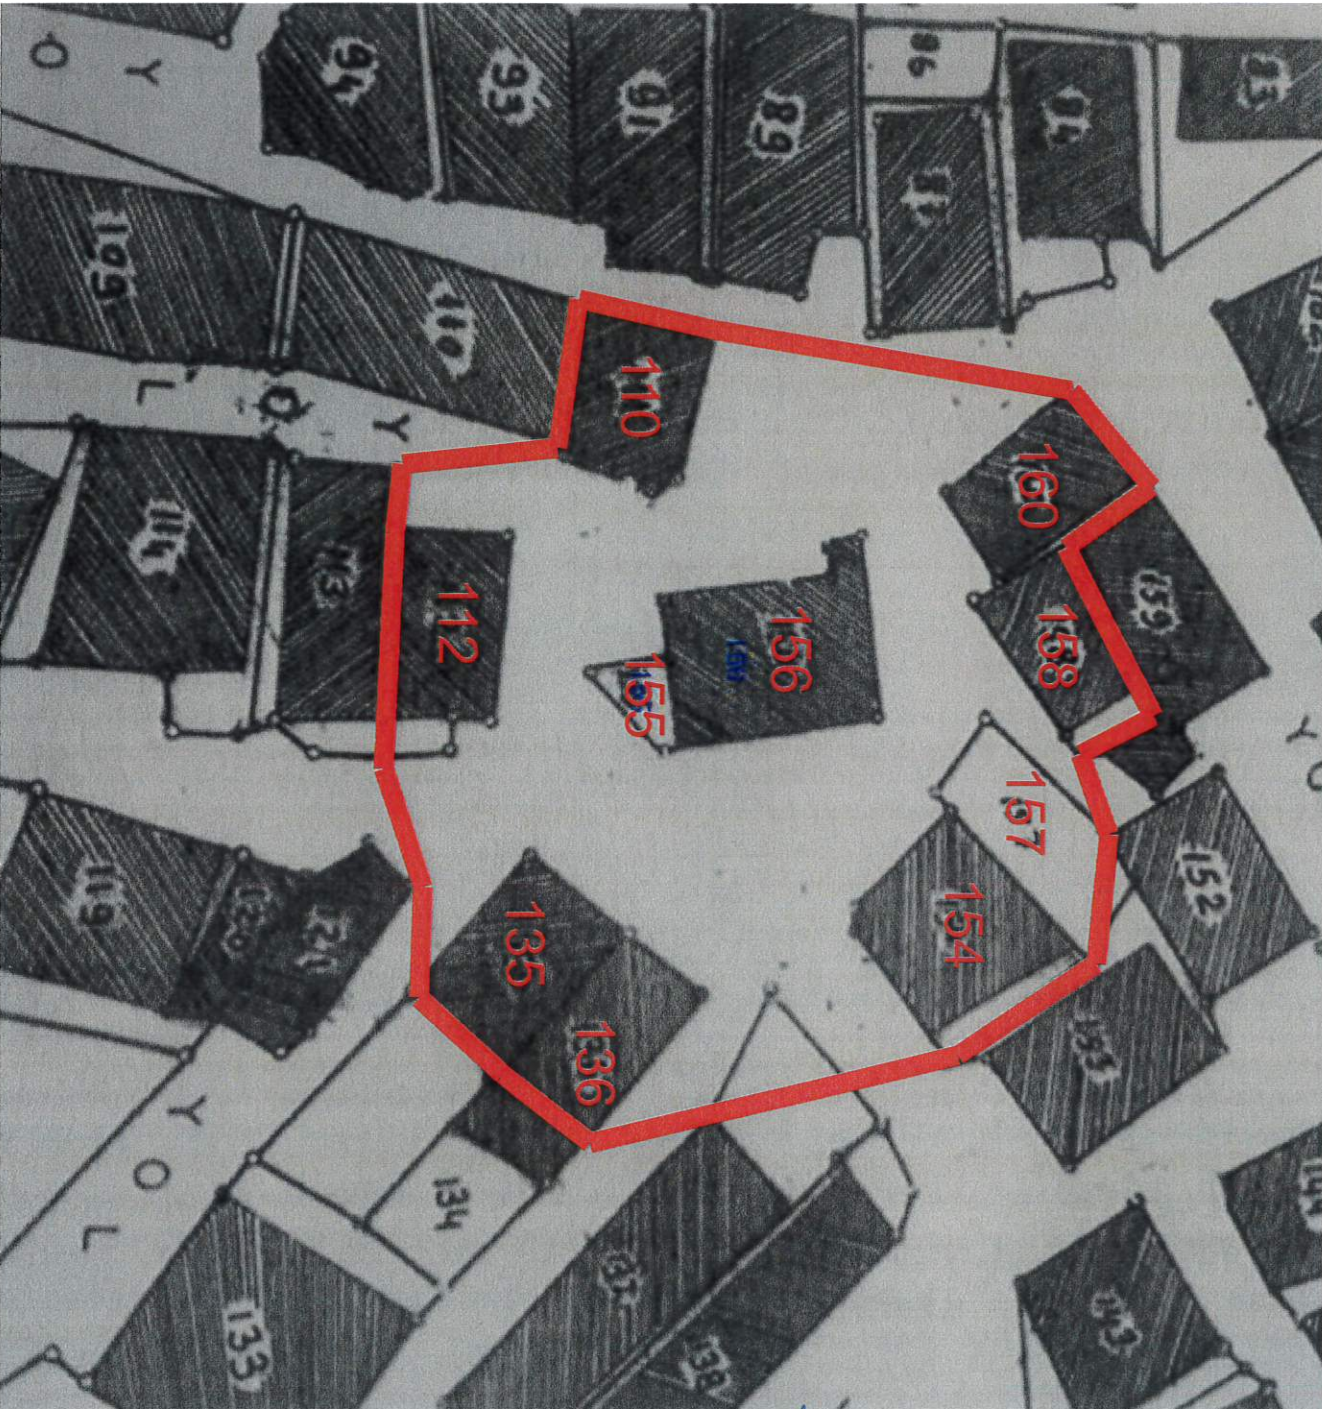
KÜTAHYA İLİ, SIMAV İLÇESİ, KÜPLÜCE KÖYÜ  
156 PARSEL KORUMA ALANI SINIRI

Koruma Alan Sınırı
