| VRUPA KONSE | | DOĞAL VE KÜLTÜREL VARLIKLARI KORUMA ENVANTERİ | | D.K.V.K.E. | | ANIT | | ENVANTER NO | |
| ADI: BOZKALE KÖYÜ KALESİ | | YAPITIRAN : | | YAPAN : | | I. Grup | | ÇEVRESEL | |

GENEL TANIMI: Kale, Bozkale Köyünün kuzey doğusunda köy merkezine yaklaşık 2,50 km uzaklığında yüksek tepelik bir alanda yer almaktadır.

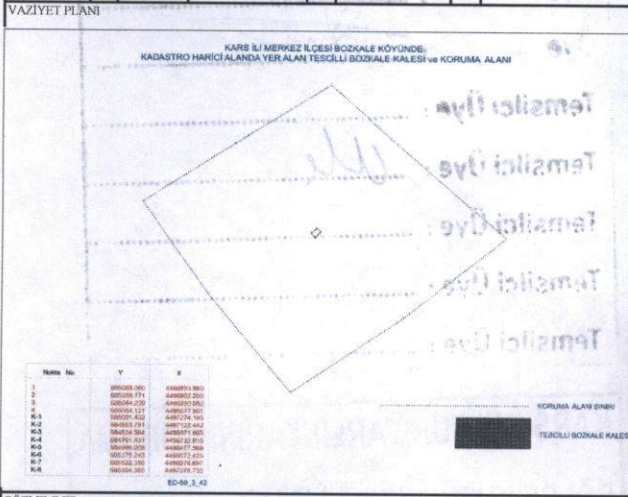
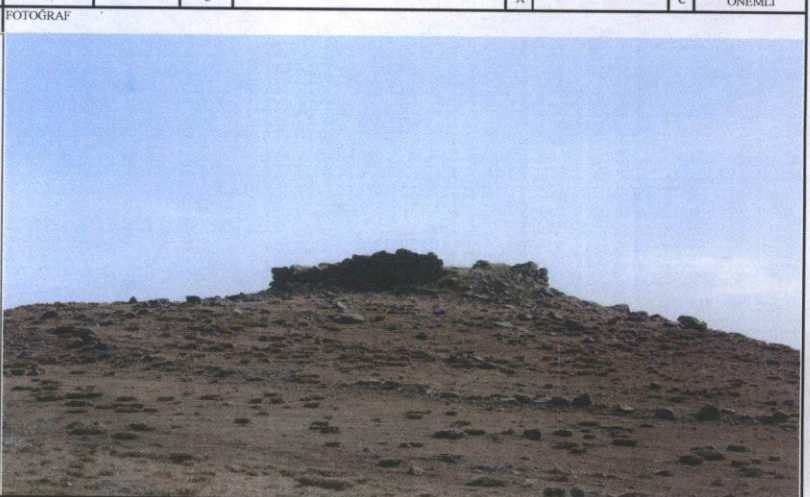
Yüksek bir tepe üzerinde korunmasız bir durumda yer almaktadır.

| AYRINTILI TANIM : | Söz konusu taşınmaz Bozkale Köyünün yaklaşık olarak 2,5 km kuzey doğusunda ve yüksekçe bir tepe üzerinde yer almaktadır. Dikdörtgen planlı ve kuru duvar tekniği ile inşa edilen kalenin büyük bir bölümü yıkılmış haldedir. Ayakta kalan duvarların yüksekliği bir ile üç metre arasında değişmektedir. Kalenin güney tarafından geçen ve tepenin aşağısına kadar inen kale yolu belirgin durumdadır. Kalenin batı yamacında düzensiz vaziyette duvar kalıntıları mevcuttur. Kale ve etrafında az sayıda ortaçağ dönemine ait seramik parçalarına rastlanılmıştır. | TEKNİK BİLGİLER | SU | ELEKTRİK | İSTİMA | Kanalizasyon |
