KÜLTÜR VE TURİZM BAKANLIĞI
İZMİR 2 NUMARALI KÜLTÜR VARLIKLARINI KORUMA BÖLGE KURULU
KARAR

KARAR TARİHİ VE NO : 25.04.2023-17972

İZMİR İLİ, KEMALPAŞA İLÇESİ, VIŞNELİ-CUMALI MAHALLELERİ

KORUNMASI GEREKLİ TAŞINMAZ KÜLTÜR VARLIĞI (KÖPRÜ)

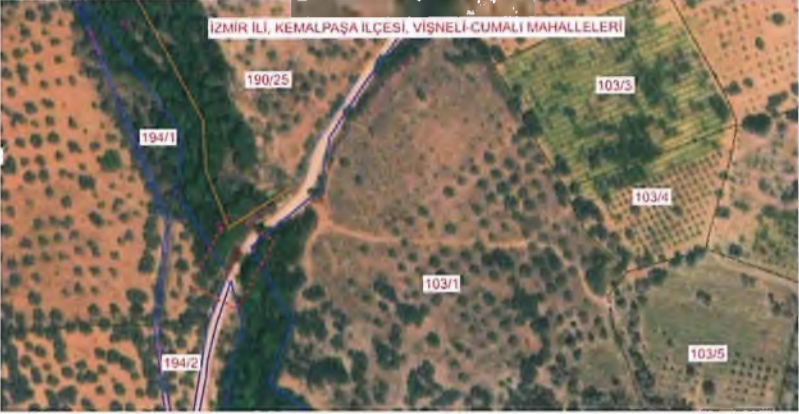
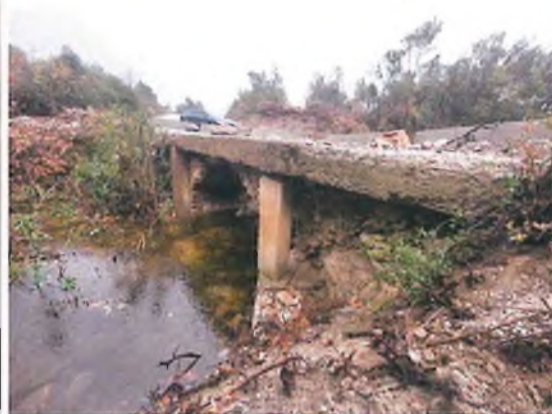
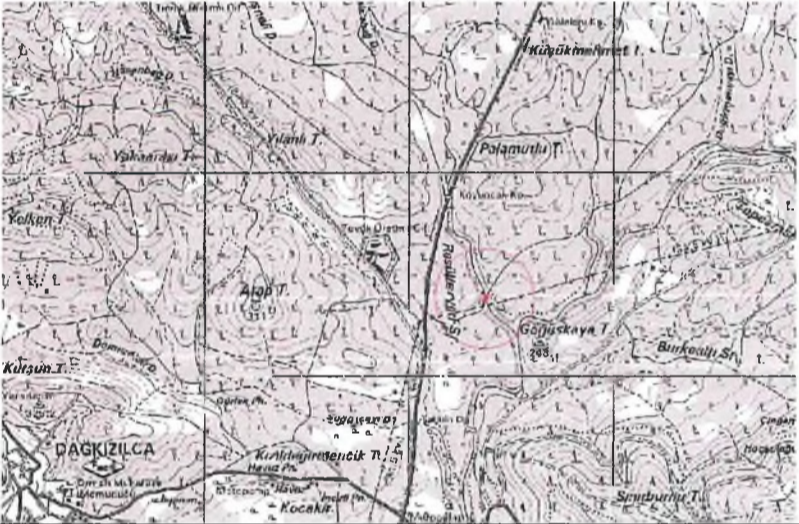
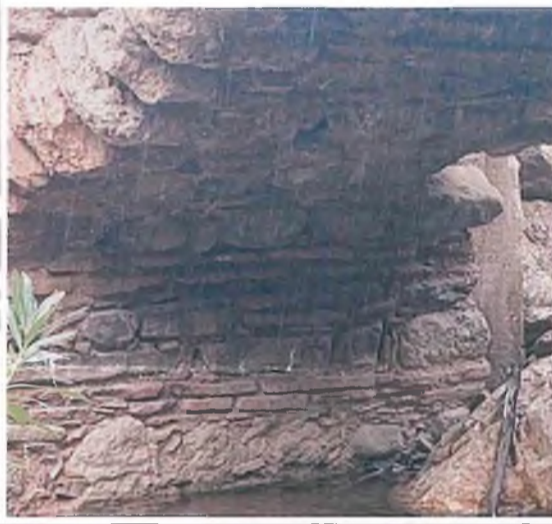
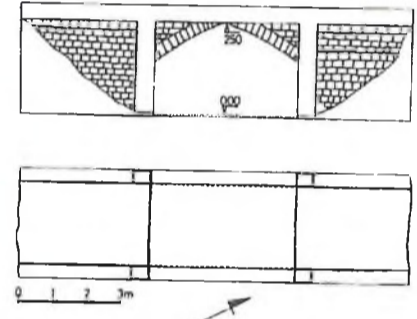
Gözlemler:					
Bugünkü Sahibi:					Bakımından sorumlu olması gereken kuruluş: Karayolları Genel Müdürlüğü - Belediye
Yapılan Onarımlar:					
Ayrıntılı Tanım: Köprü kırma taş malzemeden yapılmış olup, tek gözlü, hafif basık ve sivri kemerlidir. Yapımında kullanılan malzemesi ve formu sebebiyle 15.-16. yüzyıla tarihlenmektedir. Üzengi noktalarına kadar üçgen şeklinde yapılan kemer, orta yerde sivri kemer şeklinde sona ermektedir. Kitabesi yoktur. Beton ayaklar konularak ve üzeri beton ile kaplanarak işlevsiz hale getirilmiştir.	Teknik bilgiler:	Su	Elektrik	Isıtma	Kanalizasyon
