T.C.
KÜLTÜR VE TURİZM BAKANLIĞI
Erzurum Kültür Varlıklarını Koruma Bölge Kurulu

KARAR

Artvin İli, Merkez İlçesi, Alabalık Köyü, 101 ada, 1 parselde yer alan, Erzurum Kültür Varlıklarını Koruma Bölge Kurulunun 25.07.2023 tarih ve 5978 sayılı kararı ile belirlenen korunma alanı içerisinde kalan, mülkiyeti maliye hazinesine ait, 2863 sayılı Kanun kapsamında tescil kaydı olmayan Nuk'as Sagdari Kilisesinin incelenmesi istemini içeren Kültür Varlıkları ve Müzeler Genel Müdürlüğünün 24.03.2023 tarihli ve E.3610660 sayılı yazısı ve ekleri, Erzurum Kültür Varlıklarını Koruma Bölge Kurulu Müdürlüğü'nün 20.07.2023 tarihli ve 2023/2160226 sayılı uzman raporu, 2863 sayılı Kanunun 7. maddesi gereği iletilen Kurum görüşleri okundu. Dosyası ve ekleri incelendi. Yapılan incelemeler ve görüşmeler sonucunda;

İLİ: ARTVİN	İLÇESİ: MERKEZ	MAHALLE VE KÖY: ALABALIK	KORUMA DERECESESİ	ANITSAL	X	1	2	3
SOKAK VE KAPINNO: -		KADASTRO PAFTA; ADA :101 PARSEL:1		ÇEVRESEL	1	2	3	
ADI: NUK'AS SAGDARI KİLİSESİ	YAPTIRAN: - YAPIM TARİHİ: -	YAPAN: - KİTABE: -	MİMARİ ÇAĞI:					
GENEL TANIM: Artvin İli, Merkez İlçesi, Alabalık Köyü, 101 ada, 1 parselde yer almaktadır.			VAKFIYE:

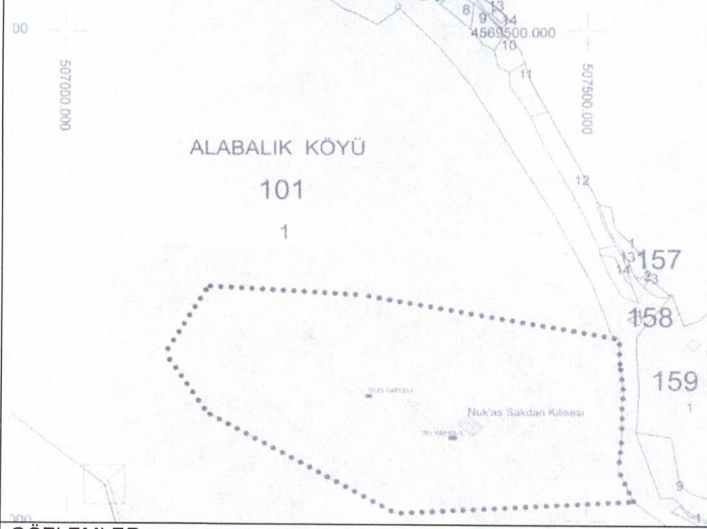
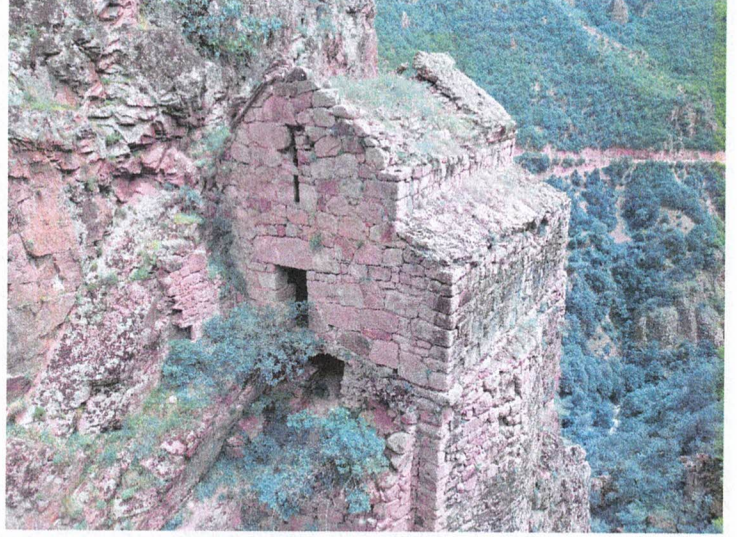
AYRINTILI TANIM: Artvin İli, Merkez İlçesi, Alabalık Köyü, 101 ada, 1 parsel üzerindeki Kilise iki nefli bazilikal planda, kaba yonu taş malzemeden, Kuzey tarafı ana kayaya yaslandırılarak, yaklaşık 10-12 m yüksekliğindeki istinat duvarı üzerine inşa edilmiş olup Batısında Kiliseye girişin sağlandığı altta yuvarlak kemerli bir rampa bulunmaktadır.	BUGÜNKÜ KULLANIMI: Kültürel
--	-----------------------------

Kilisenin cepheleri Doğuda üç, batı ve güneyde iki batıda bir olmak üzere toplam altı pencereyle hareketlendirilmiştir. Kuzey cephesi sağır bırakılmıştır. Kilisenin Batıdaki giriş kapısının altında yuvarlak kemerli girişi olan kripta bölümünün olduğu düşünülmektedir. Kilisenin ana kayaya yaslandırılmış Kuzey tarafın küçük bir hücresi bulunmaktadır. Üst örtüsü yuvarlak tonozlu olan Kilise sade ve süslemesiz bir mimariye sahip olup genel olarak sağlam durumdadır. Kilise plan, malzeme ve mimari olarak Orta Çağ özelliklerini barındırmaktadır.

Artvin İli, Merkez İlçesi, Alabalık Köyü, 101 ada, 1 parselde yer alan, Erzurum Kültür Varlıklarını Koruma Bölge Kurulunun 25.07.2023 tarih ve 5978 sayılı kararı ile belirlenen korunma alanı içerisinde kalan, mülkiyeti maliye hazinesine ait, 2863 sayılı Kanun kapsamında tescil kaydı olmayan Nuk'as Sagdari Kilisesinin 2863 sayılı Kanunun 6. maddesi kapsamına giren özellikleri taşıması nedeniyle korunması gerekli taşınmaz kültür varlığı olarak tescil edilmesine, yapı grubunun "I. Grup", olarak belirlenmesine, hazırlanan anıt fişinin uygun olduğuna, korunması gerekli taşınmaz kültür varlığı olarak tescil edilen taşınmazın bulunduğu parselin fen klasörü ve tapu kütüğü beyanlar hanesine "**Bir Kısım I. Grup Korunması Gerekli Taşınmaz Kültür Varlığıdır**" şerhinin ilgili Tapu ve Kadastro Müdürlüklerince 13.03.2012 tarih ve 28232 sayılı Resmi Gazetede yayımlanarak yürürlüğe giren Korunması Gerekli Taşınmaz Kültür Varlıklarının ve Sitlerin Tespit ve Tescili Hakkında Yönetmelik gereği verilmesine ve işlem sonucuna ilişkin bilgi belgelerin Erzurum Kültür Varlıklarını Koruma Bölge Kurulu Müdürlüğüne iletilmesine, ilgililerince taşınmaza yönelik rölöve, restitüsyon ve restorasyon projelerinin hazırlanarak Kurulumuza sunulmasına karar verildi.
