T.C.  
KÜLTÜR VE TURİZM BAKANLIĞI  
İZMİR II NUMARALI KÜLTÜR VARLIKLARINI  
KORUMA BÖLGE KURULU  
KARAR

MANİSA İLİ, KULA İLÇESİ,  
BALİBEY -BAŞIBÜYÜK MAHALLELERİ SINIRINDAKİ  
KÖPRÜ KORUNMA ALANI

AVRUPA KONSEYİ		Doğal Ve Kültürel Varlıkları Koruma Envanteri D.K.C.K.E		KÜLTÜR VARLIĞI		Envanter No: 45.06/1225					
TÜRKİYE		Kültür Varlıkları ve Müzeler Genel Müdürlüğü				Harita No:					
İli: MANİSA		İlçesi: KULA		Mahalle Köy: BALIBEY BAŞIBÜYÜK		1.Grup Yapı <b>X</b>					
Sokak:		Pafta: Ada : 116 Parsel : 1 105 142		KORUMA DERECESESİ		2.Grup Yapı					
Adı: Köprü		Yaptıran: - Yapım Tarihi: -		Yapan: - Kitabe: Yok		Mimari Çağı: Vakfiye:-					
Genel Tanım: Manisa İli, Kula İlçesi, Balıbey Mahallesi ile Başibüyük Mahallesi sınırlarında kalan ve üzeri karayolu olarak kullanım gören köprüdür.											
Koruma Durumu	A İyi B Orta C Fena	Taşıyıcı	A Dış Yapı B C	A Üst Yapı B C	A İç Yapı B C	A Süsleme Elemanları B C	A Rutubet B C	A Yok B İzi Var C Önemli			
Vaziyet planı:				Fotoğraf :

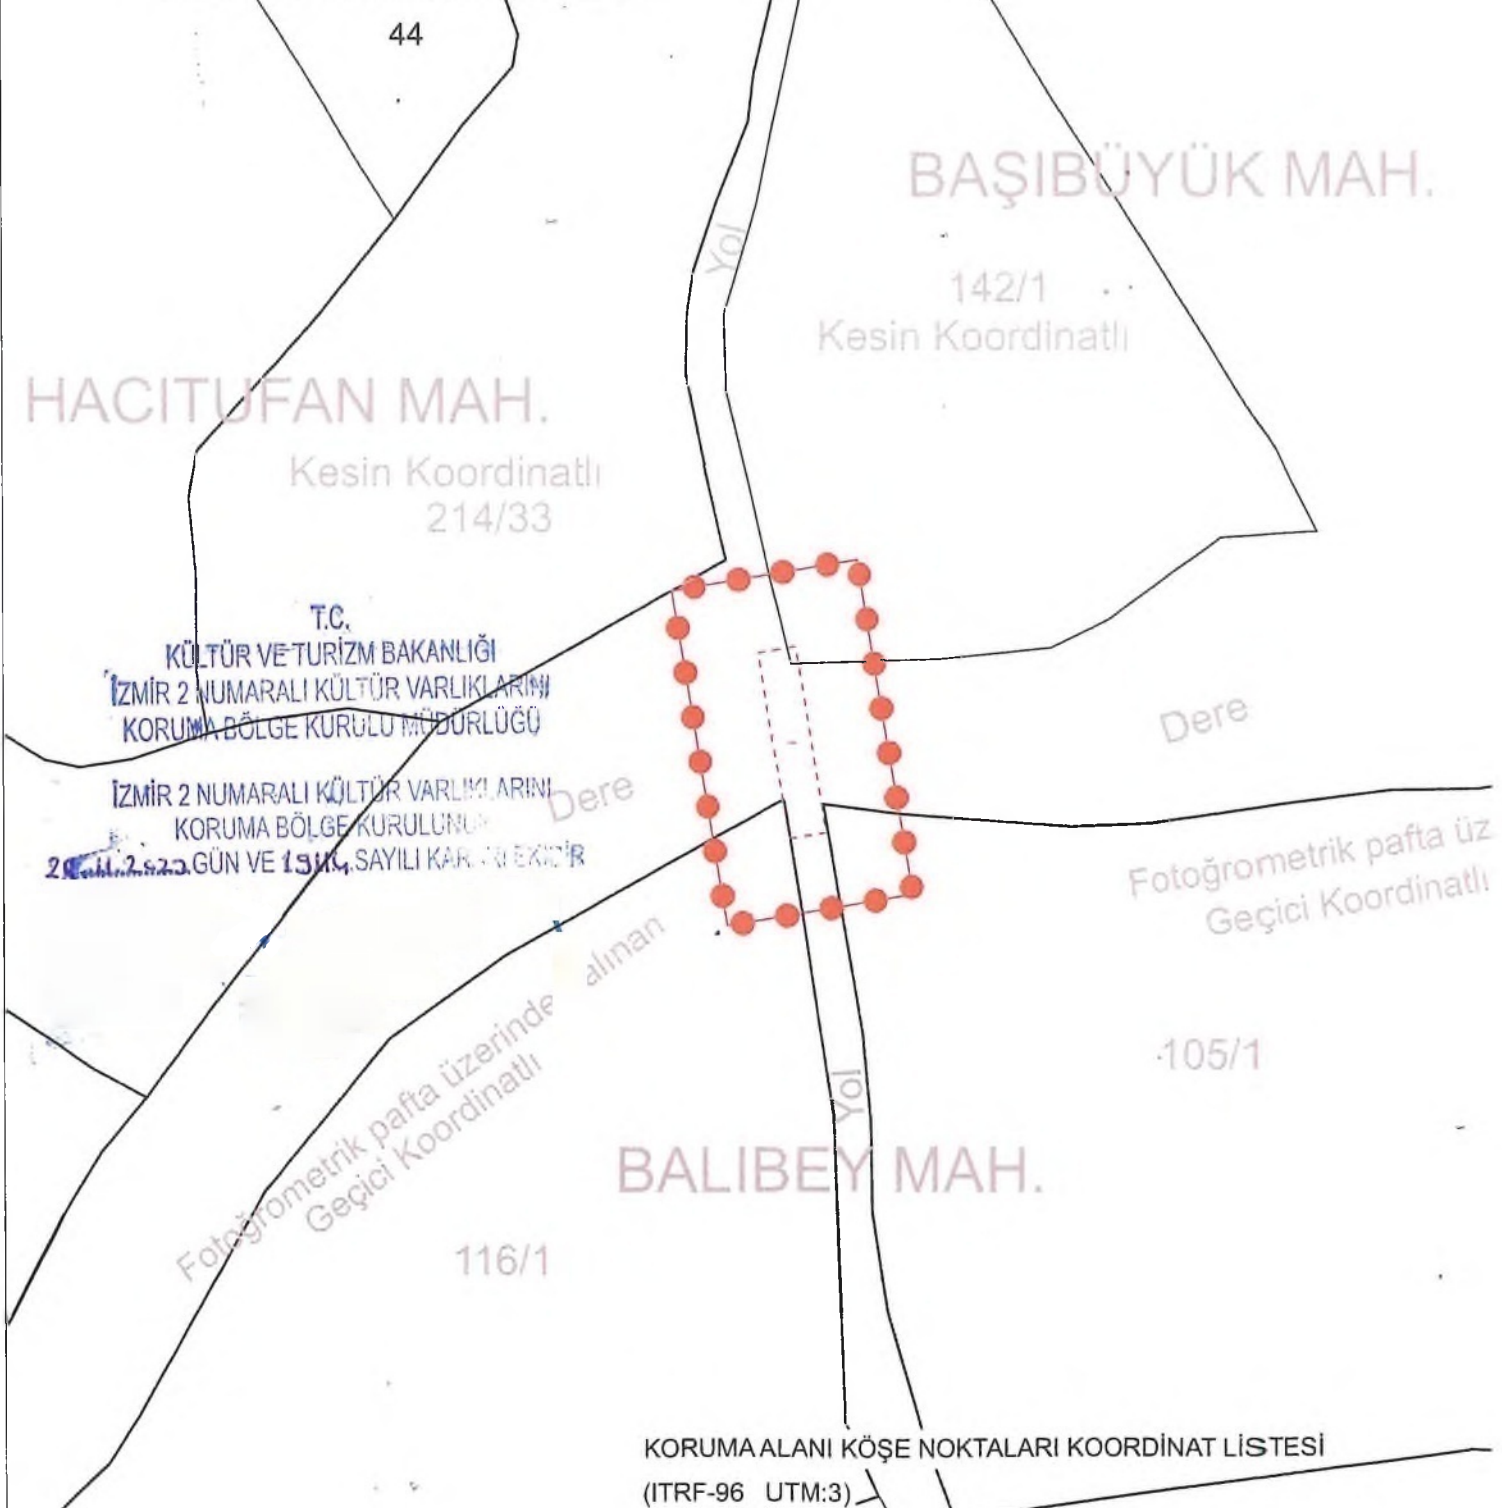
Manisa İli, Kula İlçesi, Balıbey Mahallesi'nde 105 ada 1 parsel, 116 ada 1 parsel ile Başbüyük Mahallesi 142 ada, 1 parselde yer alan köprünün, Korunması Gerekli Taşınmaz Kültür Varlığı olarak tescil edilmesine, koruma grubunun 1. (birinci) Grup olarak belirlenmesine, koruma alanı sınırlarının karar eki 1/1000 ölçekli haritada gösterildiği şekilde belirlenmesine; koruma alanı sınırları içerisinde Kurulumuz izni alınmadan hiçbir müdahalede bulunulmamasına, köprüye ait rölöve restitüsyon ve restorasyon projelerinin hazırlanarak Kurulumuza iletilmesine, karar verildi.

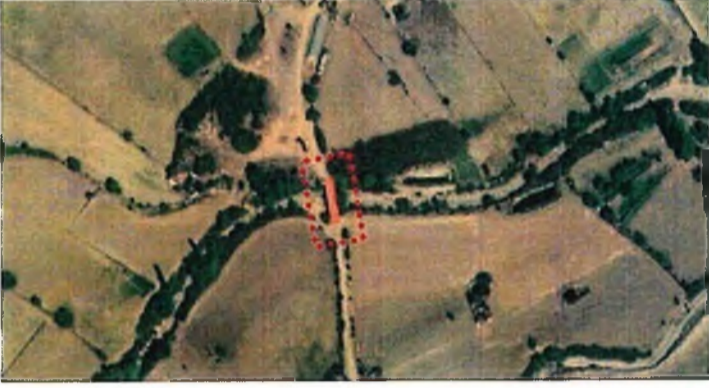
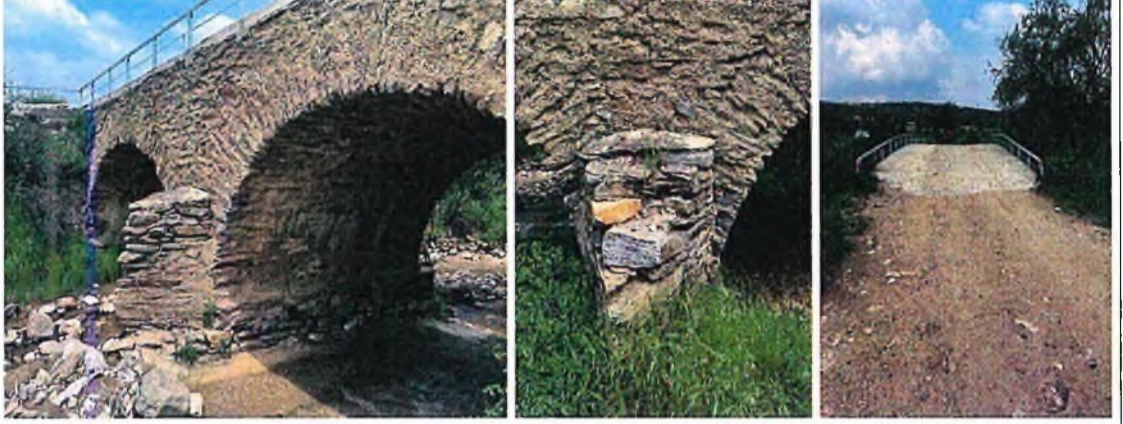
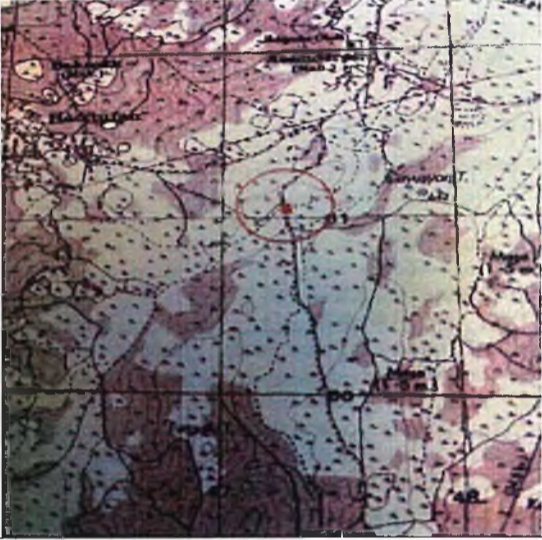
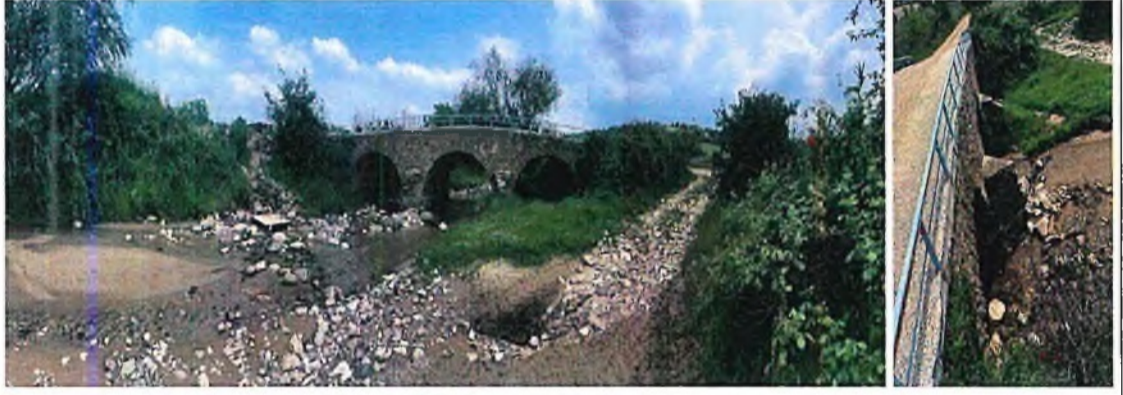
Yapılan Onarımlar:											
Ayrıntılı Tanım: Kayrak taşlarla yapılmış olan köprü yaklaşık olarak 25 metre uzunluğunda 3 metre genişliğindedir. Köprü'nün 3 gözlü inşa edildiği başta ve sonda yer alan ayak bölümlerinin yoğun otlarla kaplı olduğu gözlemlenmiştir. Köprü'nün orta kısmındaki 2 ayak bölümünde de selyaran bulunmaktadır. Köprü'nün üst kısmına sonradan beton kaplama ve korkuluk eklenerek kullanımına devam ettiği anlaşılmaktadır.				Teknik bilgiler:		Su	Elektrik	Isıtma	Kanalizasyon		
				Orijinal Kullanımı: Köprü		Bugünkü Kullanımı: Köprü		Önerilen Kullanımı: Köprü			
				Hazırlayanlar:							
Kaynakça:		Ekler:		Kurul Onayı :							
		Rapor:						<b>X</b>			
		Fotoğraf:						<b>X</b>			
		Rölöve Proje:									
		Restorasyon /Tadilat projesi:									
		Halihazır Harita:									
		Kadastral durum:		<b>X</b>							
		Kroki:		Revizyon:							
		Kitabe:		Kurul Kararları:							
		Vakfiye :
