T.C.
KÜLTÜR VE TURİZM BAKANLIĞI
ADANA KÜLTÜR VARLIKLARINI KORUMA BÖLGE KURULU
KARAR

Mersin ili, Aydıncık ilçesi, Aydıncık (Merkez) Mahallesiinde, özel mülkiyete ait, 537, 541, 2703 nolu parsellerde ve tapulama harici alanda tespit edilen antik su yolunun tesciline ilişkin; Mersin İl Kültür ve Turizm Müdürlüğünün 16.09.2022 tarihli ve 2924939 sayılı yazısı ve Silifke Müze Müdürlüğü uzmanlarınca hazırlanan 16.09.2022 gün ve 1608474 sayılı raporu, Adana Kültür Varlıklarını Koruma Bölge Kurulu Müdürlüğünün 31.01.2023 tarih ve 3444218 sayılı kurum görüş yazısı, DSİ 6. Bölge Müdürlüğünün bila tarihli ve 3301992 sayılı yazısı, Maden ve Petrol İşleri Genel Müdürlüğünün 03.02.2023 tarih ve 2023063585 sayılı ile 09.02.2023 tarih ve 2023072844 sayılı yazıları, Mersin İmar ve Şehircilik Daire Başkanlığının 15.03.2023 tarih ve 519648 sayılı ile 19.03.2023 tarih ve 521843 sayılı yazıları, Strateji Geliştirme Başkanlığının bila tarihli ve 174690 sayılı yazısı, Mersin Çevre, Şehircilik ve İklim Değişikliği İl Müdürlüğünün bila tarihli ve 5776253 sayılı yazısı, Adana Kültür Varlıklarını Koruma Bölge Kurulu Müdürlüğü uzmanlarınca hazırlanan 24.05.2023 tarih ve 2065667 sayılı yerinde inceleme raporu

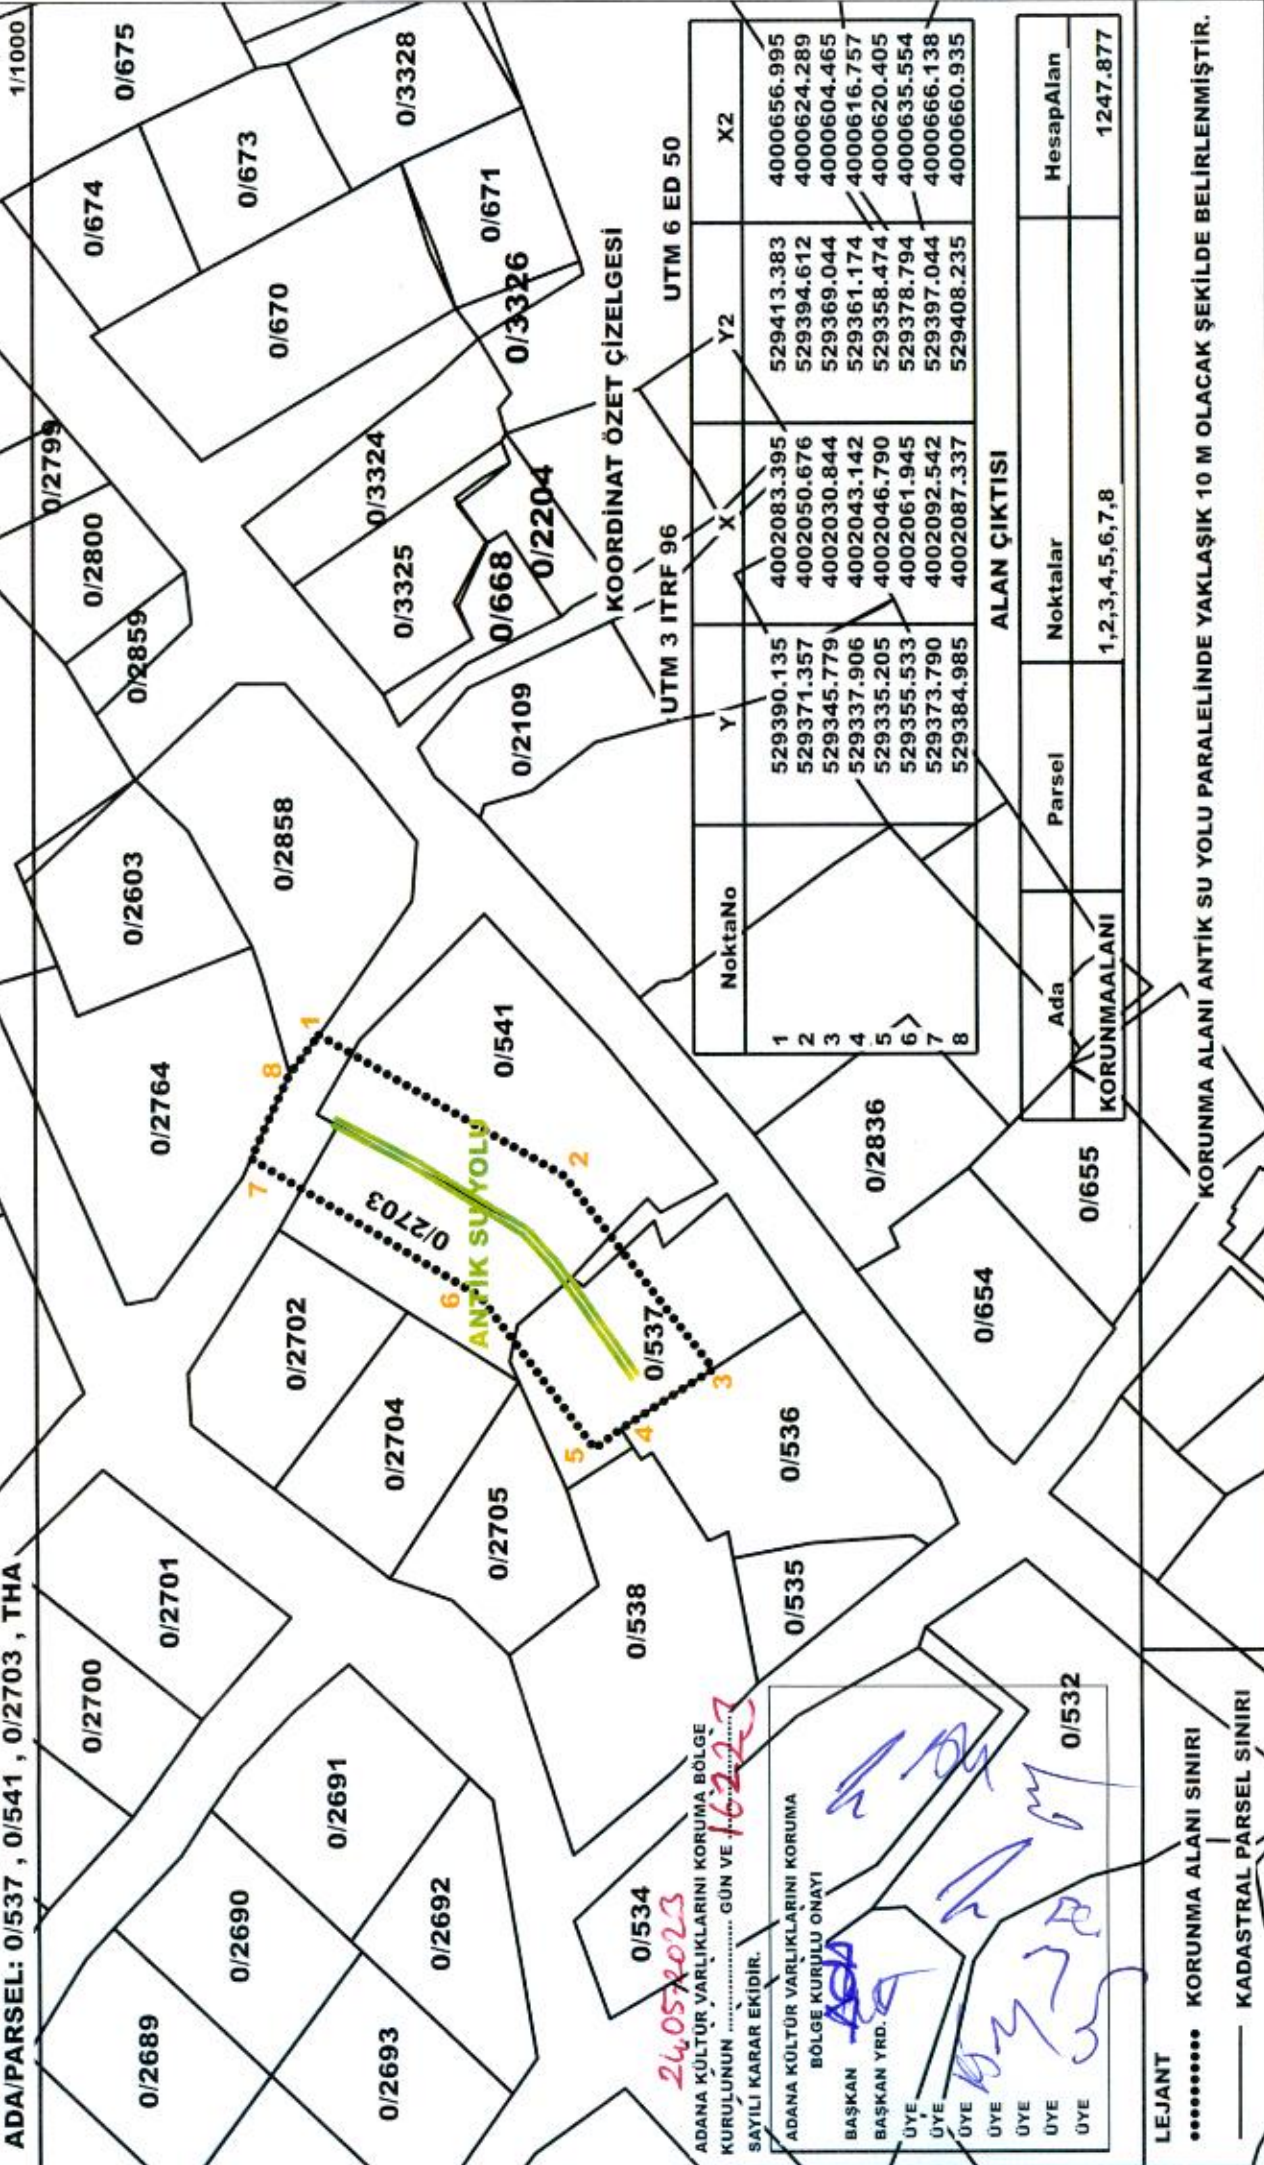
KORUNMA ALANI ANTİK SU YOLU PARALELİNDE YAKLAŞIK 10 M OLACAK ŞEKİLDE BELİRLENMİŞTİR.

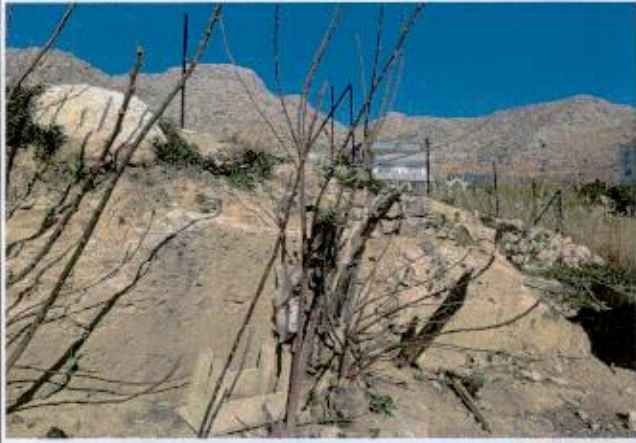
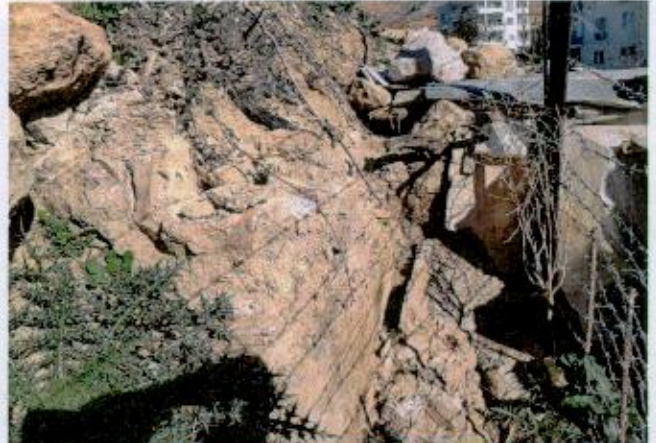
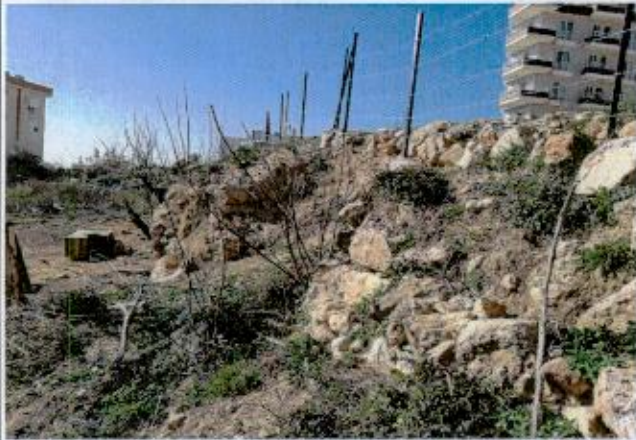
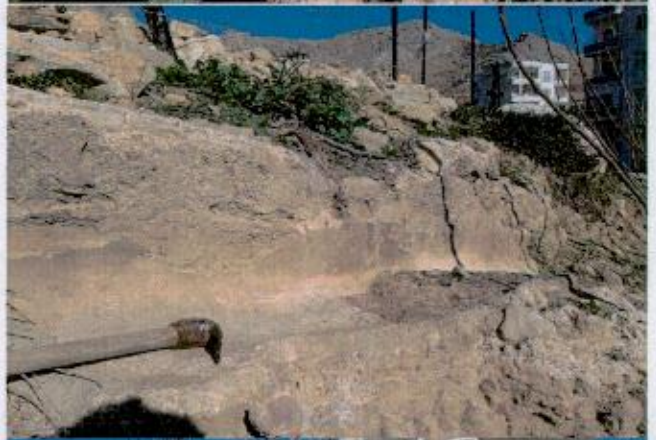
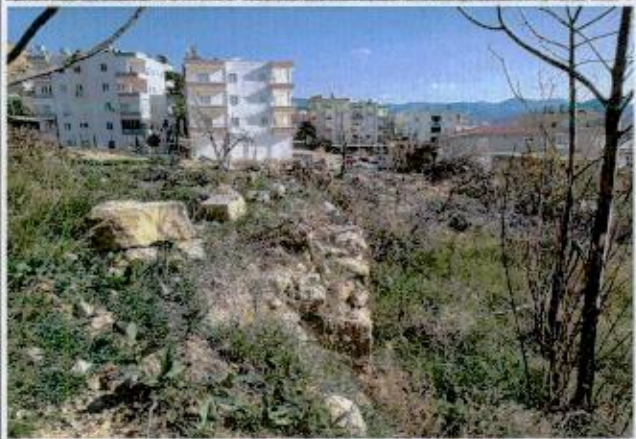
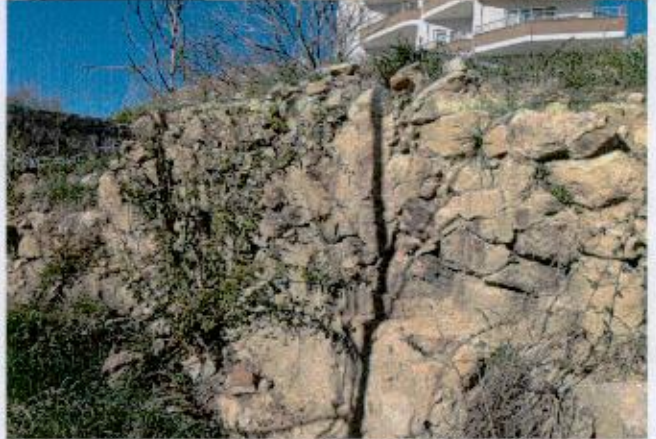
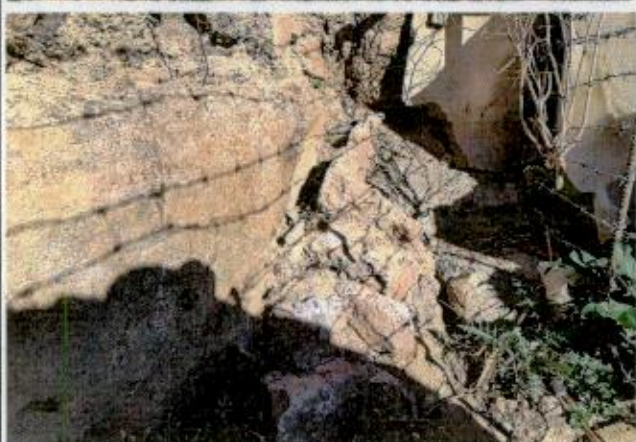
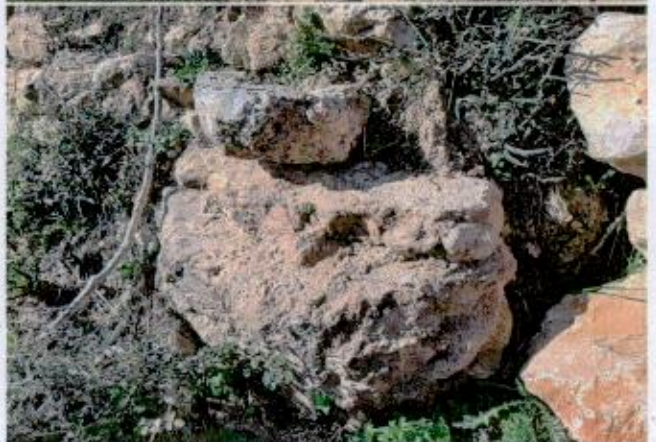
FOTOĞRAF:

GÖZLEMLER:		Nispeten korunmuş bir örnektir.						
BUGÜNKÜ SAHİBİ:			BAKIMDAN SORUMLU OLAN:					
YAPILAN ONARIMLAR:								
AYRINTILI TANIM:							TEKNİK BİLGİLER:	
<p>Söz konusu antik su yolu Dörtayak Mevkii civarında 537, 541 ile 2703 parsellere denk geldiği, su yolu hattının üzerinde demir direkler dikildiği ve üzerinden paralel şekilde tel örgü çekildiği ayrıca direklerin yerleştirildiği noktalara beton döküldüğü gözlemlenmiştir. Su yolunun kuzeybatısında bulunan 2703 numaralı parselde arazinin toprak doldurulularak yükseltmiş olduğu ve parselin güneydoğu bölümünde yer alan antik dönem su yolunun teras duvanı olarak kullanılarak izinsiz uygulama yapıldığı tespit edilmiştir. Tespit edilen su yolunun yapımında farklı büyüklükte taşların, seramik parçaların ve harçın kullanılması ile yapının sağlamlaştırıldığı anlaşılmıştır. Su yolu yaklaşık 40m uzunluğunda ve 1,5 m yüksekliğinde olup suyun aktığı oluğun sıvalı olduğu gözlemlenmiştir. Su yolunun 2703 ve 541 parsellere paralel şekilde güneybatı-kuzeydoğu yönünde ilerlediği ve sadece bir bölümünün tespitinin yapıldığı bunun yanı sıra 150 m doğusunda tescilli su yolunun uzantısı olduğu kanaati oluşmuştur.</p>							ISITMA SİSTEMİ:
