**KÜLTÜR VE TURİZM BAKANLIĞI**  
**İZMİR 2 NUMARALI KÜLTÜR VARLIKLARINI**  
**KORUMA BÖLGE KURULU**  
**KARAR**

Manisa İli, Gölarmara İlçesi, Kayapınar Mahaltesinde yer alan, kararımız eki 1/5000 ölçekli kadastral pafta üzerinde işaretlendiği şekli ile 1(birinci) ve 3 (üçüncü) Derece Arkeolojik Sit olarak tescil edilmesine, ekli tescil fişinin uygun olduğuna karar verildi.

# MANİSA İLİ, GÖLMARMARA İLÇESİ, KAYAPINAR MAHALLESİ

| ADI: 1.(Birinci) ve 3.(üçüncü) Derece Arkeolojik Sit | | | | | 321<br>336 | 24<br>1 | |

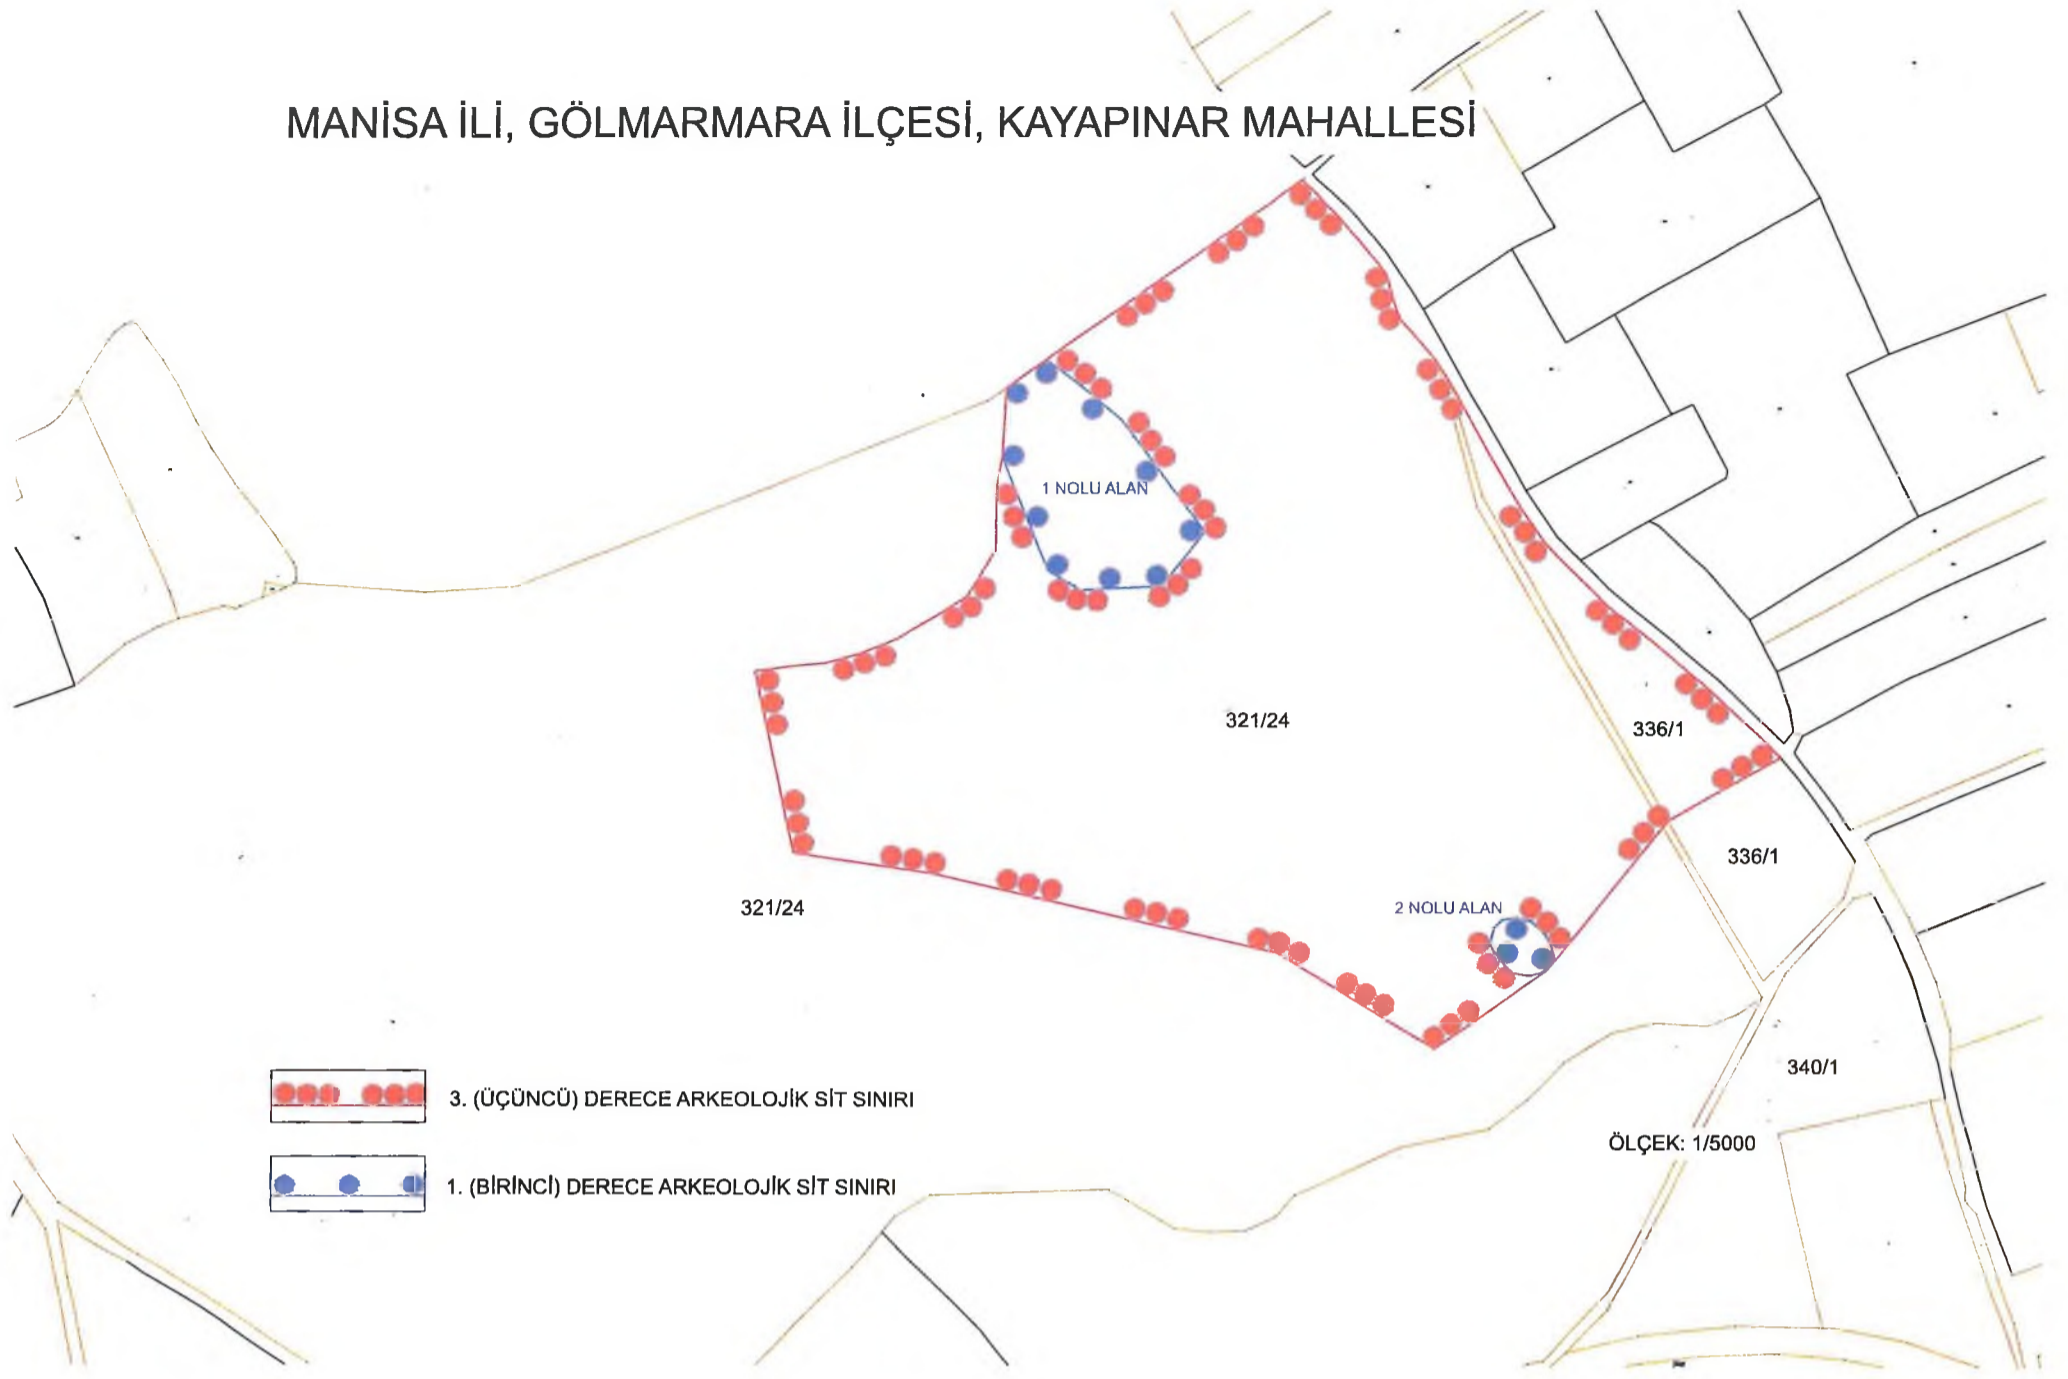
## 1.(BİRİNCİ) DERECE ARKEOLOJİK SİT ALANLARI

## 3.(ÜÇÜNCÜ) DERECE ARKEOLOJİK SİT ALANI

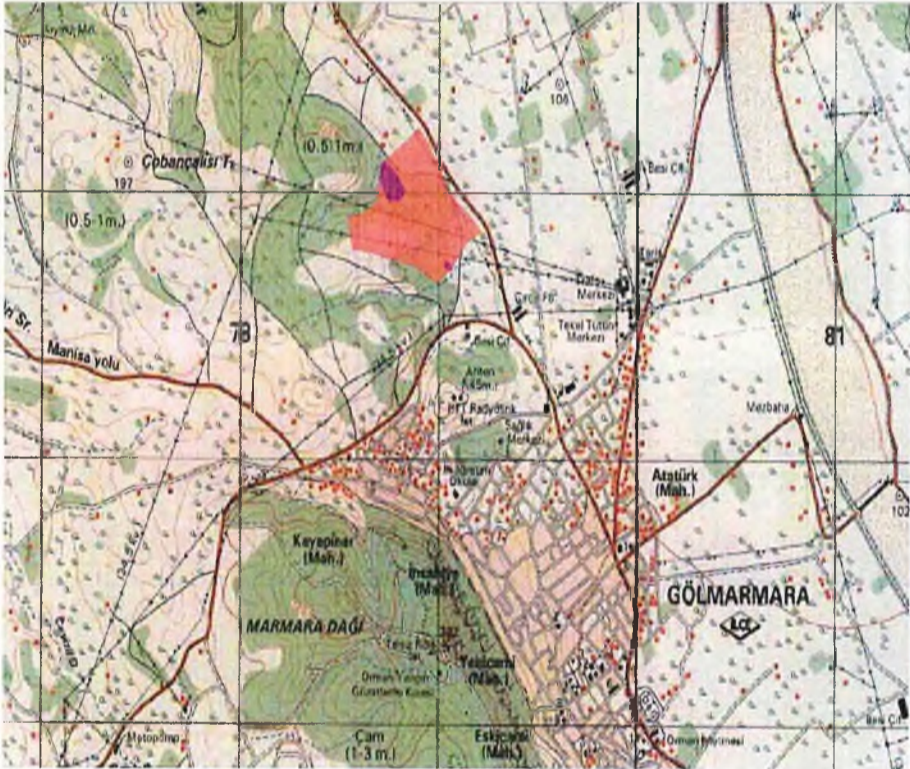
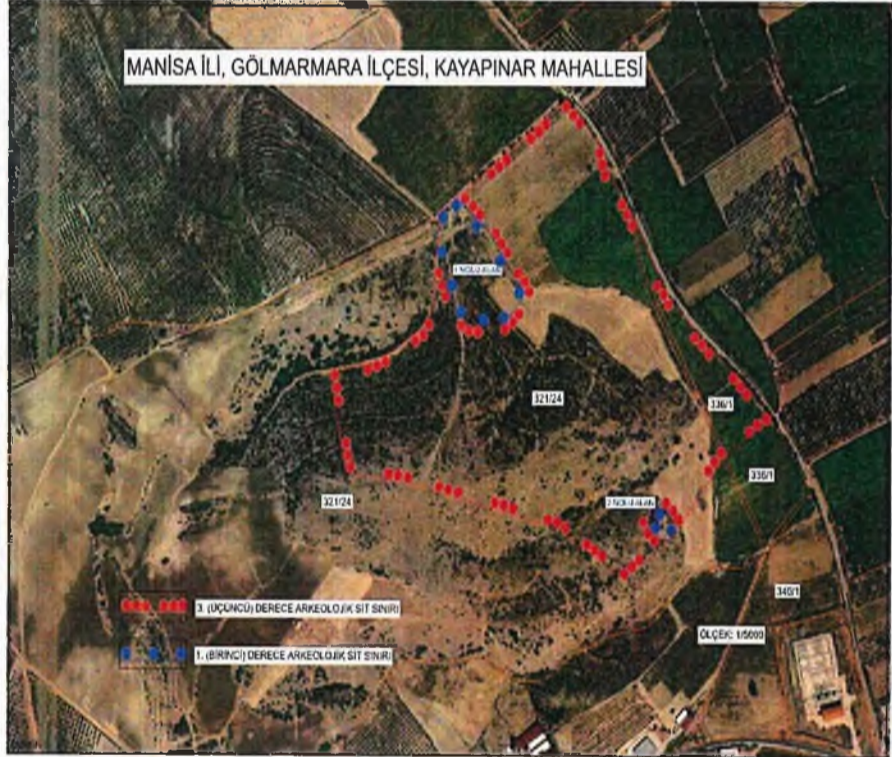
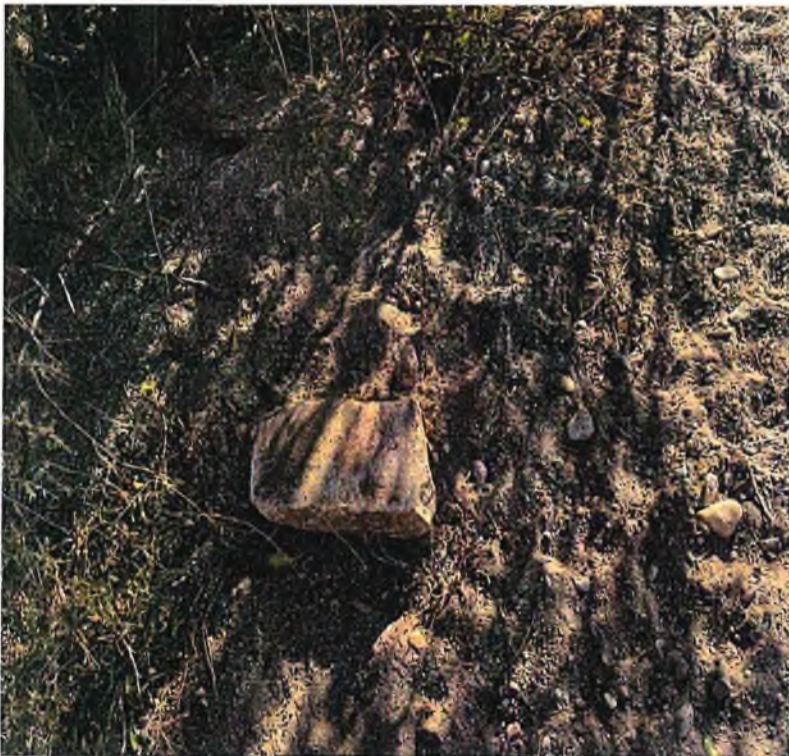
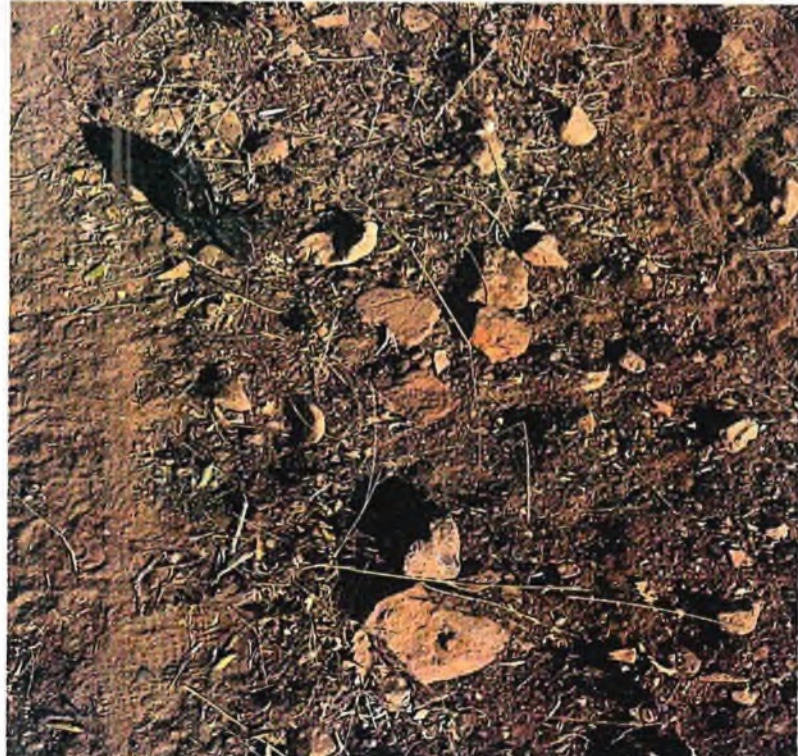
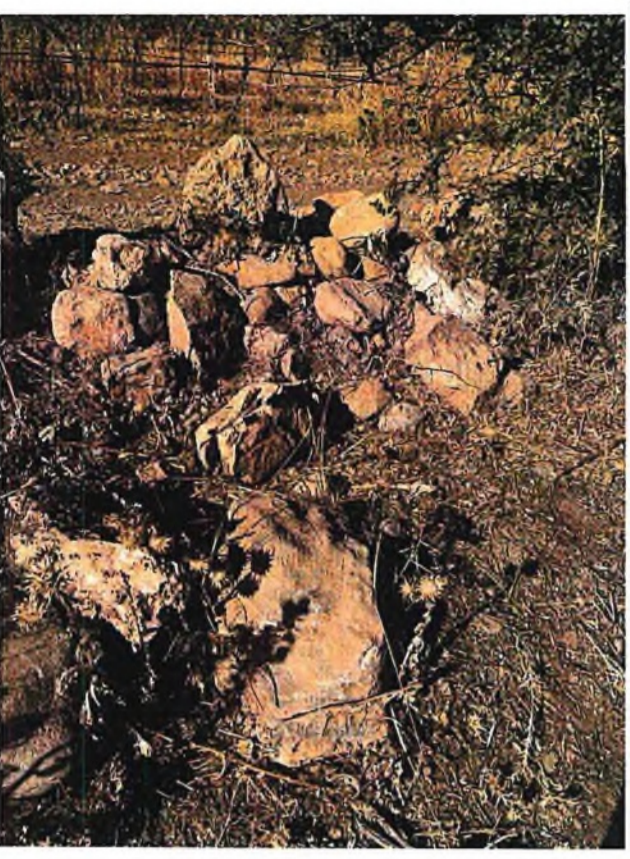
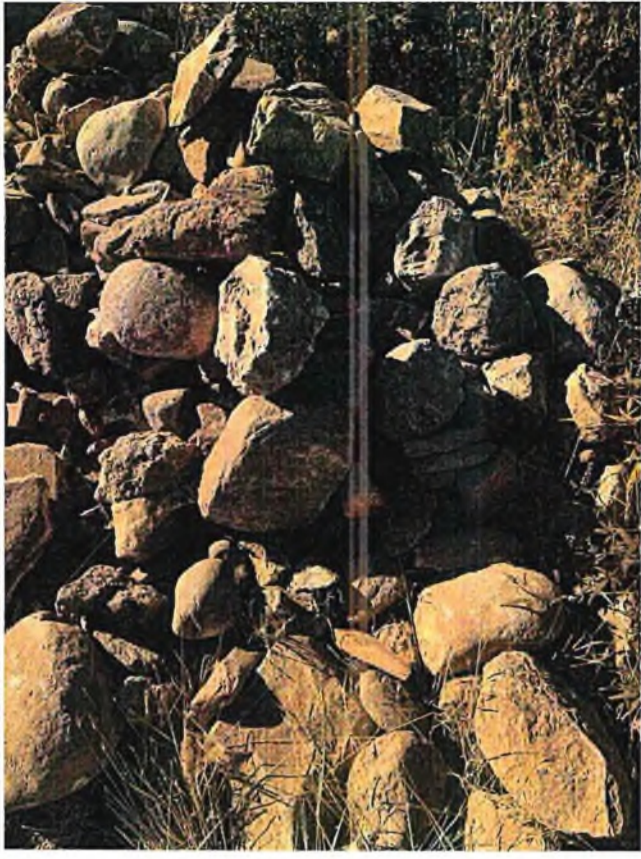
| HARİTA- FOTOĞRAFLAR: | | | | | | KORUMA KURULU ONAYI | |

| ŞİMDİKİ TEHLİKELER: | Kaçak kazılar | | | | | | |
| ŞİMDİKİ DURUM: | Korunmasız | | | | | | |
| GÖZLEMLER: | Söz konusu alanda basit örgü tekniği ile ve pişmiş toprak sıvalı kayrak taşlar ile örtülü mezar yapılarının var olduğu fakat büyük oranda tahrip olduğu gözlemlenmiştir. Ayrıca küçük bir tepe üzerinde yığma toprak ile kaplı Tümülüs olduğu düşünülen bir alan bulunmaktadır. Alan içerisinde tahribat nedeniyle farklı boyutlarda bulunan çatı kiretimi parçaları ile mimari buluntular da yer almaktadır. Alanın tarımsal faaliyetler ve kaçak kazılar nedeniyle her geçen gün tahribatın arttığı görülmekle birlikte alanda bilimsel kazılar yapılması durumunda çok fazla arkeolojik verilerin ortaya çıkarılabileceği düşünülmektedir. | | | | | REVİZYON | |

| ÖNERİLEN KORUMA: | 1.(birinci) ve 3.(üçüncü) Derece Arkeolojik Sit | | | | KONTROL EDEN | | |
