**KARAR**

TOPLANTI TARİHİ VE NO:24.09.2014-114  
KARAR TARİHİ VE NO :24.09.2014-4177

MEŞELİK KÖYÜ İŞLİK TESCİL HARİTASI

# MEŞELİK KÖYÜ İŞLİK TESCİL HARİTASI

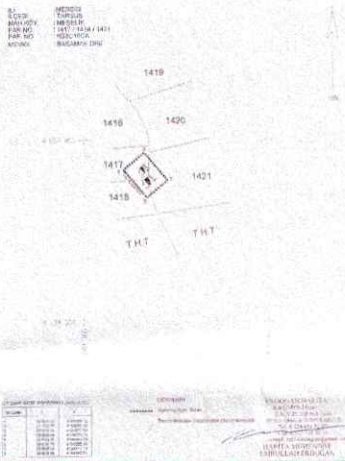
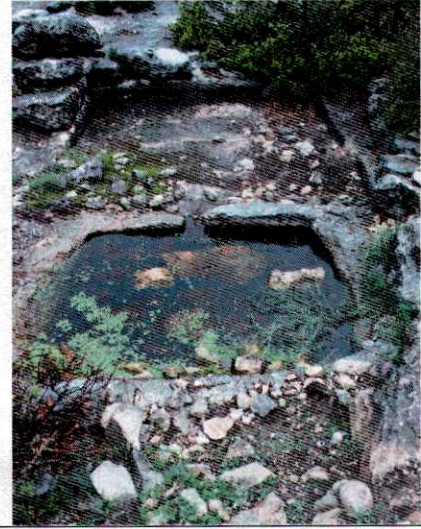
VAZİYET PLANI:

GENEL TANIM: Mersin İli, Tarsus İlçesi, Meşelik Köyü, Basamakdibi mevkii, 1421 parselde bulunan taşınmazın güneydoğusunda engebeli ve kayalık arazi içerisinde ana kayaya monolit oyularak yapılmış olan bir işlik yapısı tespit edilmiştir.

KORUMA DURUMU:	A	İYİ	TAŞIYICI YAPI	A	DIŞ YAPI	A	ÜST YAPI	A	İÇ YAPI	A	SÜSLEME ELEMANLARI	A	RUTUBET	A	YOK	
	B	ORTA		B	B	B	B	B	B	B	B	B	B	B	B	İZİ VAR
	C	FENA		C	C	C	C	C	C	C	C	C	C	C	C	ÖNEMLİ

AYRINTILI TANIM: Mersin İli, Tarsus İlçesi, Meşelik Köyü, Basamakdibi mevkii, 1421 parselde bulunan taşınmazın güneydoğusunda engebeli ve kayalık arazi içerisinde ana kayaya monolit oyularak yapılmış olan bir işlik yapısı tespit edilmiştir. İşlik, doğu-batı uzantılı, dörtgen formda yapılmış olup ezme teknesi 2,55m.x2,50m. ebatlarında 45 cm. derinliğindedir. İşliğin, ezme teknesi düzleminin doğusuna bitişik halde ana kayaya oyulmuş 1,82m.x1,80m. ebatlarında dörtgen formu bir biriktirme havuzu ve 25cm.x20cm. ebatlarında da akıtma deliği bulunmaktadır. İşlik günümüzde kullanım görmemektedir.

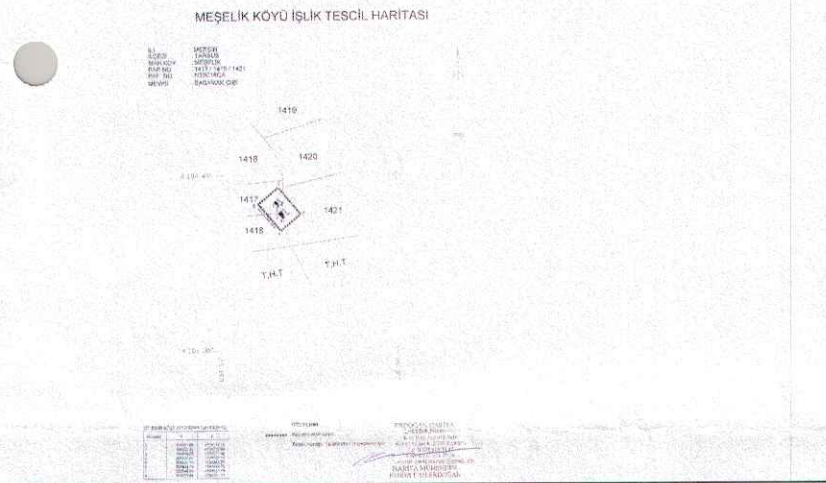
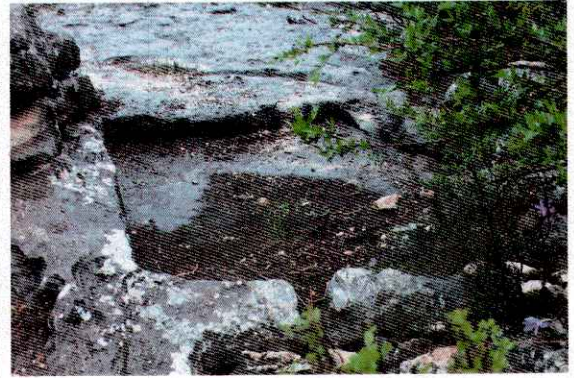
VAZİYET PLANI:

GENEL TANIM: : Mersin İli, Tarsus İlçesi, Meşelik Köyü, Basamakdibi mevkii, 1421 parselde bulunan taşınmazın güneydoğusunda engebeli ve kayalık arazi içerisinde ana kayaya monolit oyularak yapılmış olan bir işlik yapısı tespit edilmiştir.

KORUMA DURUMU:	A	İYİ	TAŞIYICI YAPI	A	DIŞ YAPI	A	ÜST YAPI	A	İÇ YAPI	A	SÜSLEME ELEMANLARI	A	RUTUBET	A	YOK
	B	ORTA		B	B	B	B	B	B	B	B	İZİ VAR			
	<input checked="" type="checkbox"/>	FENA		C	C	C	C	C	C	C	C	ÖNEMLİ

AYRINTILI TANIM: Mersin İli, Tarsus İlçesi, Meşelik Köyü, Basamakdibi mevkii, 1421 parselde bulunan taşınmazın güneydoğusunda engebeli ve kayalık arazi içerisinde ana kayaya monolit oyularak yapılmış olan bir işlik yapısı tespit edilmiştir. 1 no.lu işliğin batısında yer almaktadır. İşlik, doğu-batı uzantılı, dörtgen formda yapılmış olup ezme teknesi 2,45m.x2,20m. ebatlarında, 52 cm. derinliğindedir. İşliğin, ezme teknesi düzleminin doğusuna bitişik halde ana kayaya oyulmuş 1,92m.x1,90m. ebatlarında dörtgen formlu bir biriktirme havuzu ve 23cm.x21cm. ebatlarında da akıtma deliği bulunmaktadır. İşlik günümüzde kullanım görmemektedir.
